П А С П О Р Т

I. НАИМЕНОВАНИЕ ПАМЯТНИКА Амбар

Конец XIX века

Березниковский с/с, д. Павлово (в 9 км от центра сельсовета).

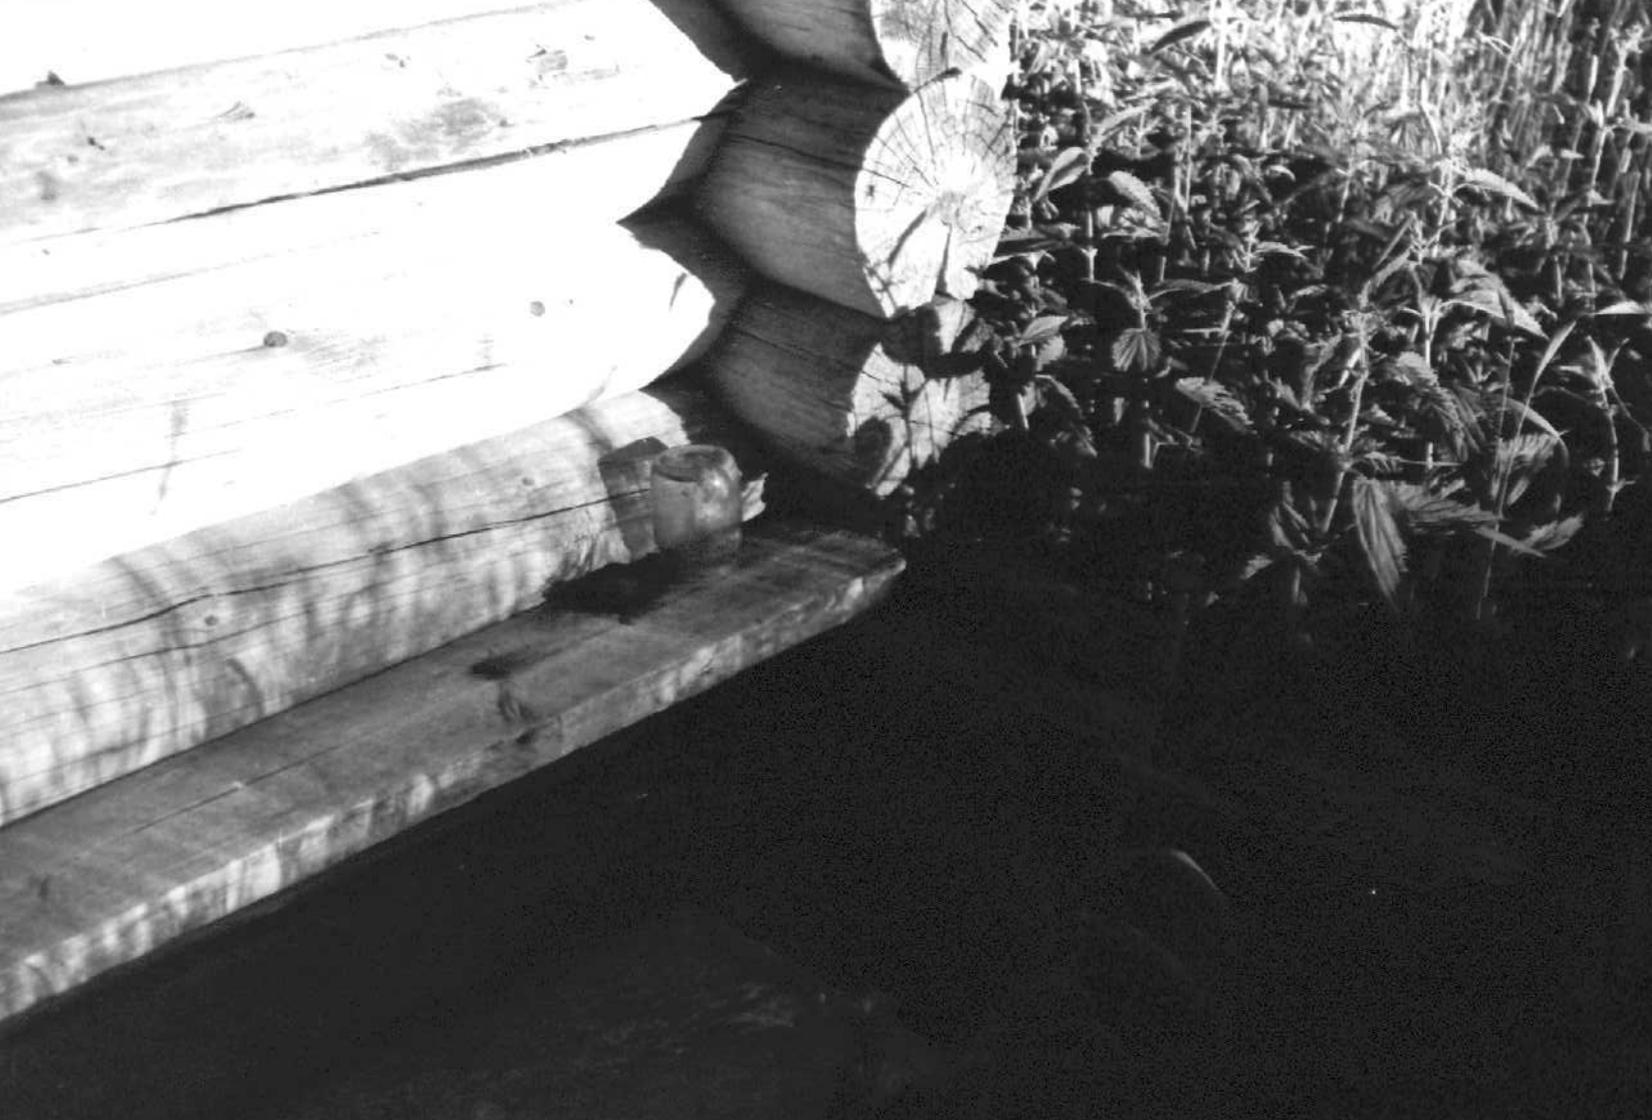
12. Вологодская обл., Бабушкинский р-н,
Березниквоский с/с, д. Павлово.
Амбар, к. XIX в. Главный фасад: угол
помоста. Фото Гельфера С.В., 1990 г.

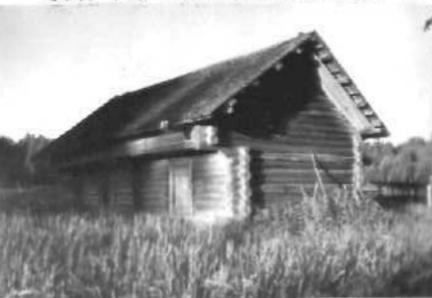
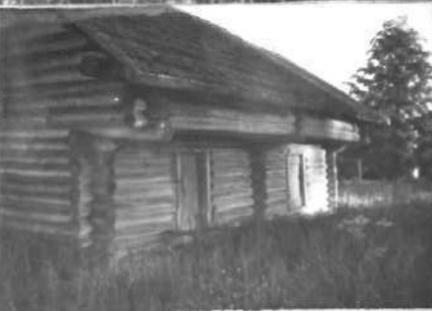
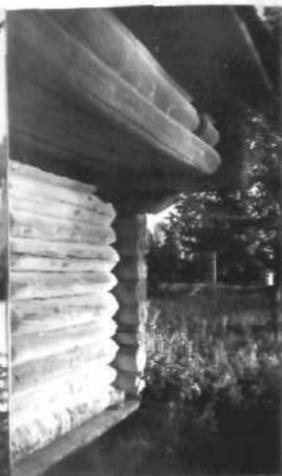
Фото или схематический план

Амбар помещается на огороде усадьбы, расположенной в южной части деревни. Главный фасад амбара выходит на северо-запад. Бревенчатая, прямоугольная в плане постройка имеет в основе пятистенный сруб, с большим выносом залобника на переднем протяженном фасаде, под двускатной сампловой кровлей. Под залобником две двери, по бокам окруженные прямыми подтёсами с подсечкой (т.н. "закраской"). Боковые косяки дверей врублены в нижнее бревно; пороги отсутствуют. Консоли залобника понизу подтесаны на ус. Перед дверьми узкий помост из одной доски. Стены из бревен diam. 18-22 см дублены с остатком, кровля ныне покрыта на переднем скате дранкой, а на заднем - рубероидом по старому тёсу. Размеры амбара 8,6x4,3м.
