ПАСПОРТ

I. НАИМЕНОВАНИЕ ПАМЯТНИКА Монастырь Спасо-Преображенский.
Каменный трехарочный мост

УЧЕТНАЯ КАРТОНКА
Спасо-Преображенский монастырь.Трехарочный мост.

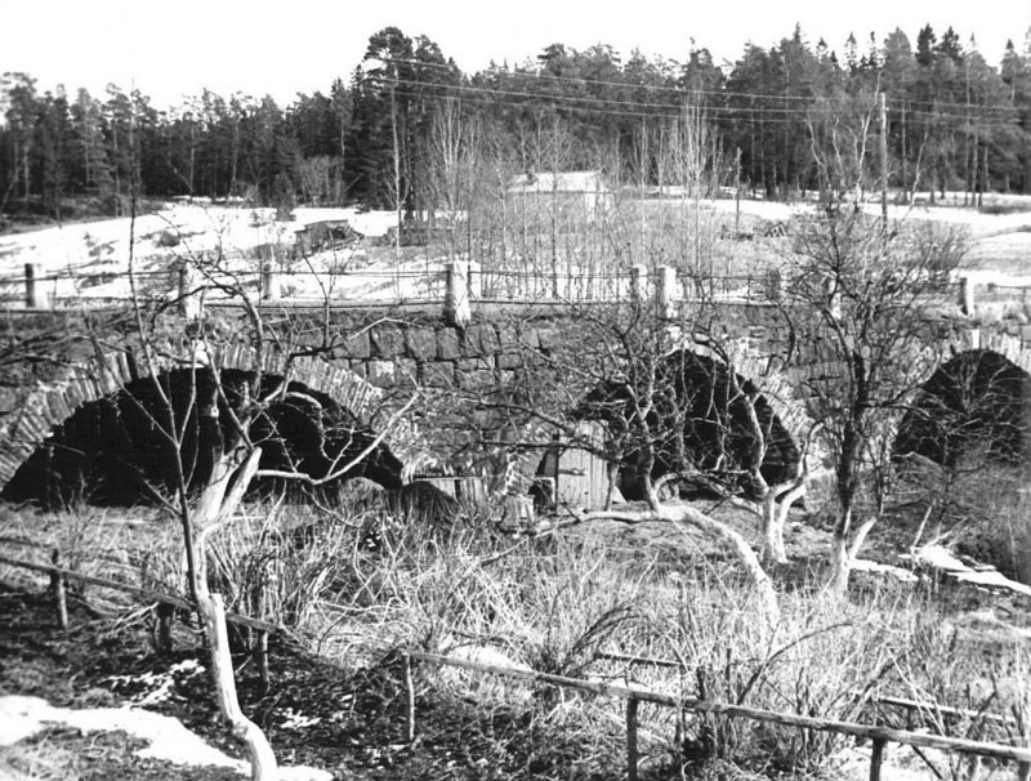
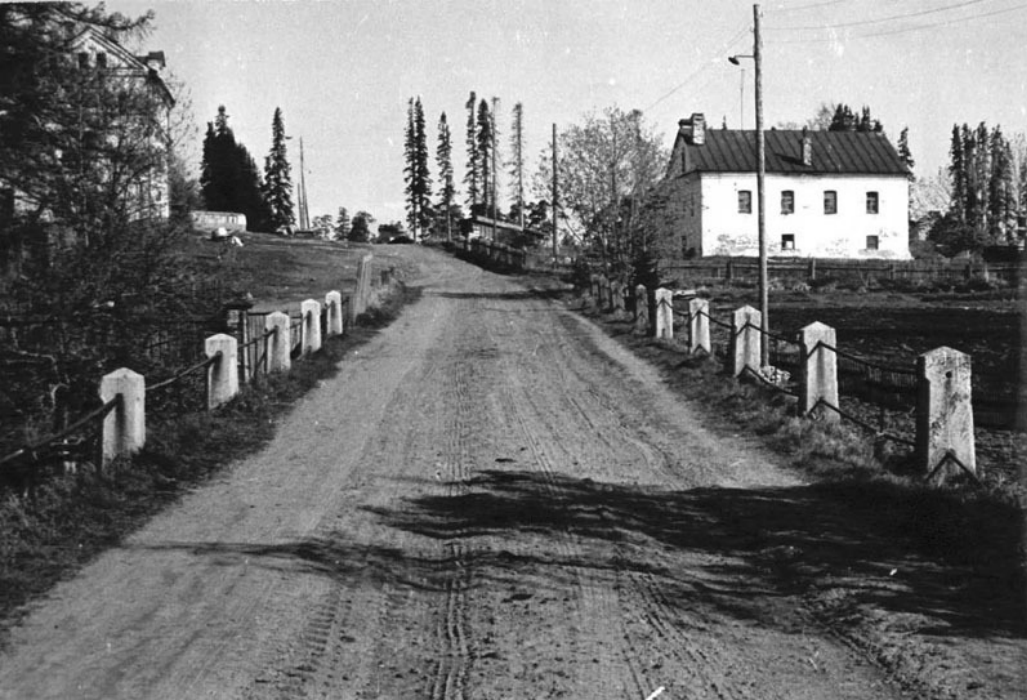
Представляет собой трехпролетную арочную конструкцию, выполненную из грубоотесанных блоков габродиабаз на известковом растворе. Две южные арки имеют полукруглое очертание, северная арка — более пологая.

Ограждение проезжей части моста выполнено из чугунных труб, укрепленных в тумбах из чистоотесанного светлосерого гранита из монастырских ломов Северного Приладожья. Тумбы прямоугольного сечения с завершениями в форме четырехгранной пирамиды.

Основные габариты: длина пролетов 8,5 м
ширина проезжей части 4,5 м

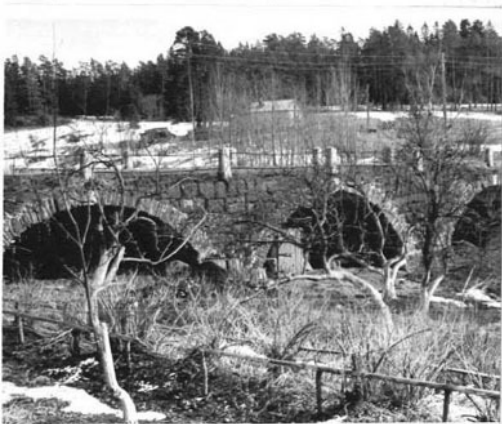
Фото или схематический план

Трехарочный мост построен при прокладке дороги от пристани в Монастырской бухте к хозяйственным постройкам монастыря. Построен на участке понижения рельефа. Под южным пролетом моста выполнена рукотворная канава для соединения нескольких водоемов.

Представляет собой трехпролетный мост, арки пролетов полуциркулярные, сложены из гранитных блоков и ваунов на известковом растворе. Ограждения проезжей части моста выполнены из чугунных трубокрепленных в трубах из чистоты санного светлосерого гранита из монастырских ломов в Сев. Приладожье. Умбы прямоугольного сечения со стесанными на $3/4$ высоты углами, завершение в форме четырехгранной пирамиды.

Основные набариты: длина пролета 8,5 м, ширина пролета 4,5 м.
