ПАМЯТНИКИ ИСТОРИИ И КУЛЬТУРЫ СССР

П А С П О Р Т

XVII в.IV. АДРЕС (местонахождение) ПАМЯТНИКА ЧИ АССР Ахчой-Мартановский р-н с. Муларой;
(АССР, край, область, район, автономная обл.)
из с. Ачхой-Мартан по горной дороге в сторону оз. Галадчок, не доходя до оз.
около 5 км, вниз по тропе в сообществе Нашхой /ок. 5 км/ до с. Муларой
(национальный округ; населенный пункт; пути подъезда)V. ХАРАКТЕР
СОВРЕМЕННОГО
ИСПОЛЬЗОВАНИЯ

Башня жилая № 1

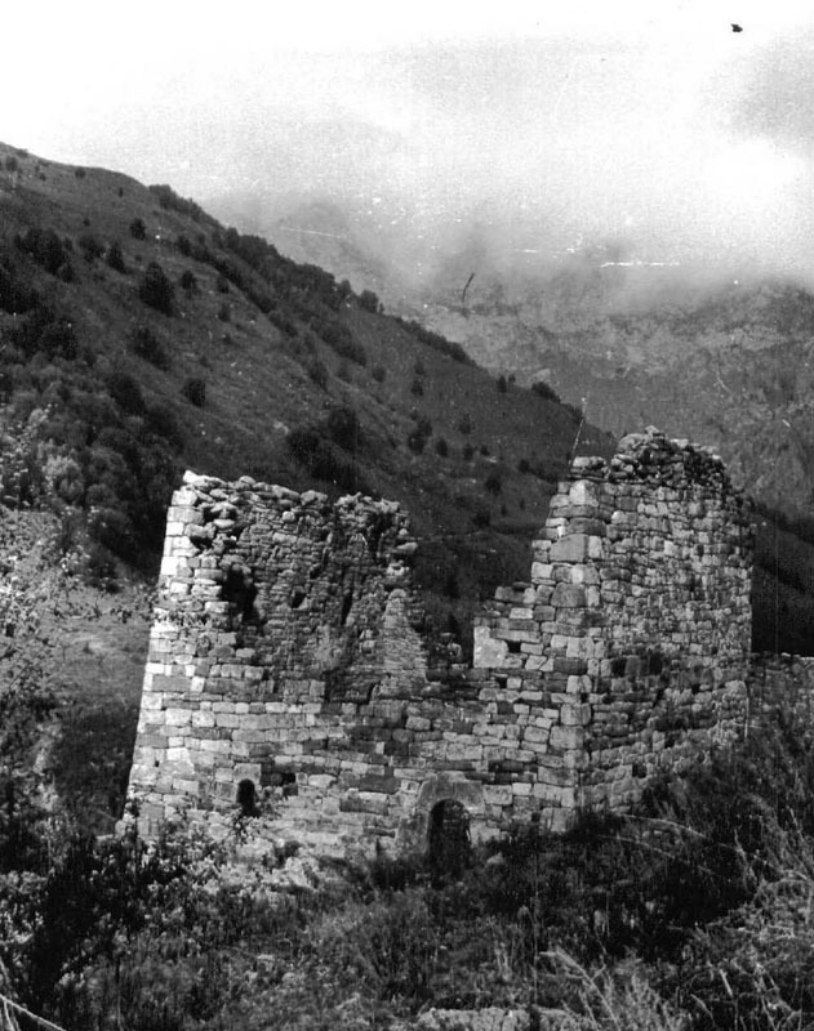
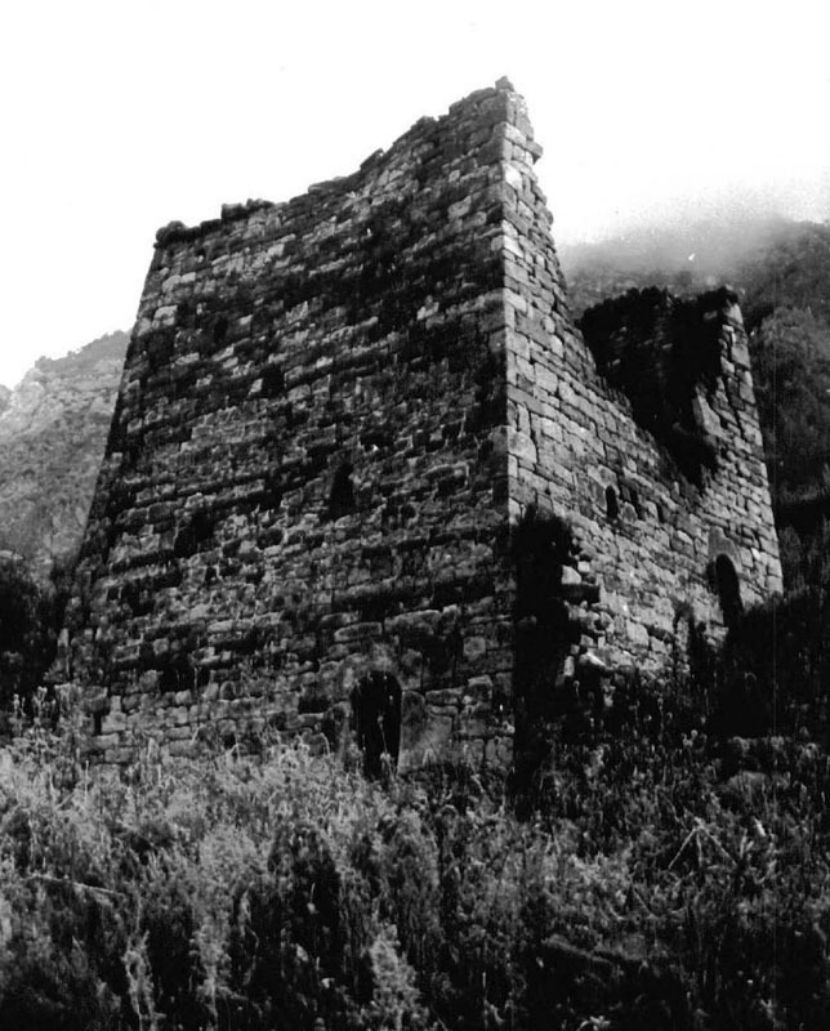
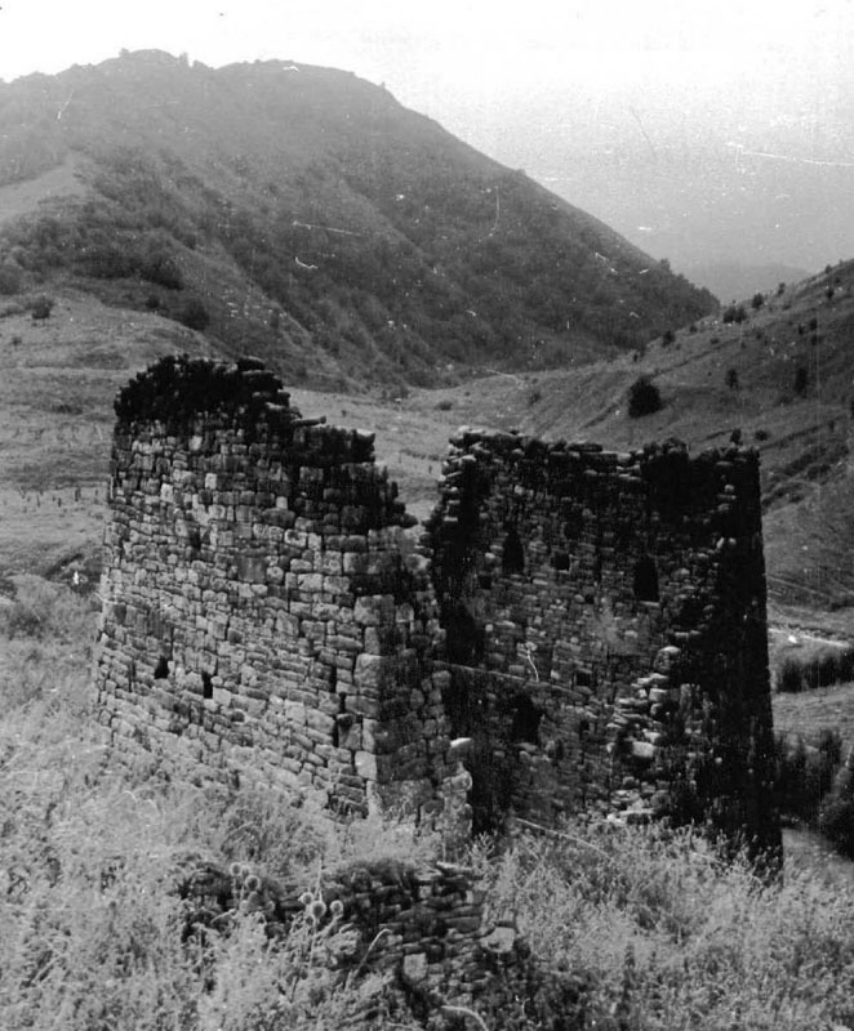
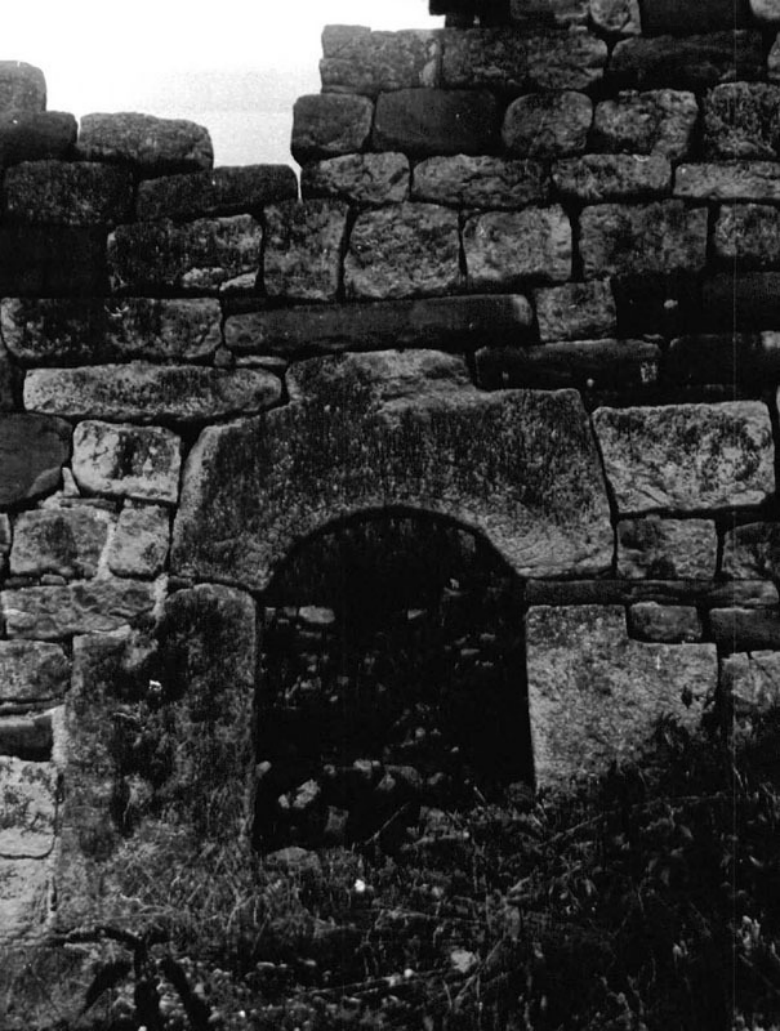
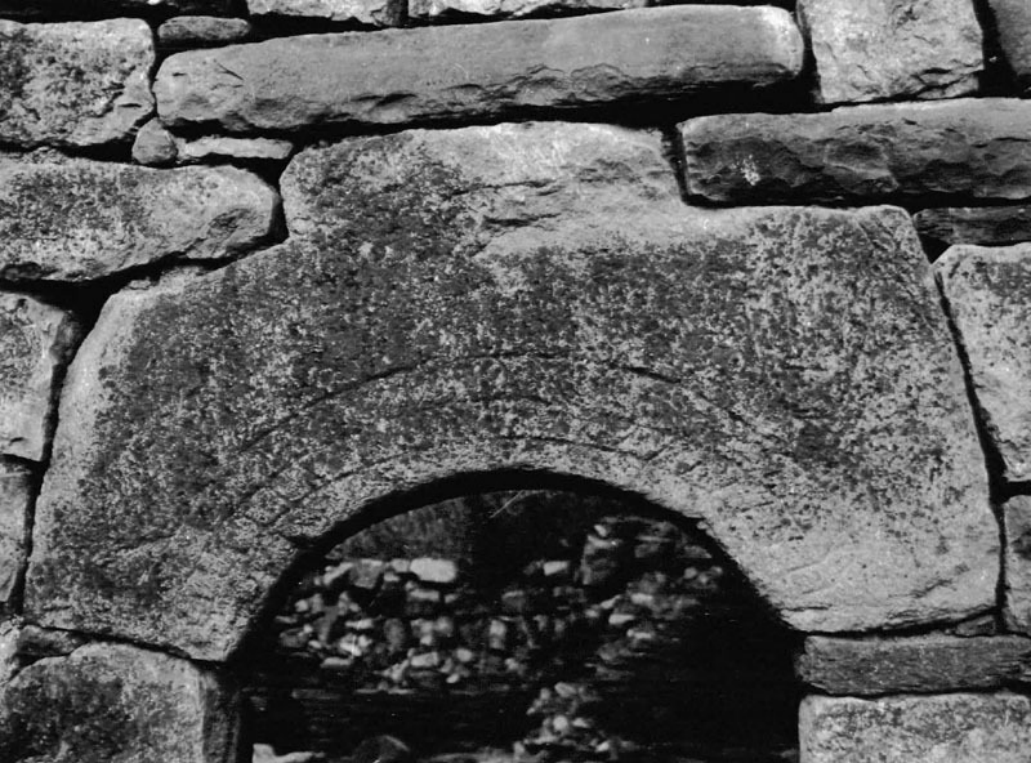
Утрачено: покрытие башни, междуэтажные перекрытия, заполнения оконных и дверных проемов, центральный опорный столб. Разрушена часть юго-восточной и северо-западной стен. К юго-восточной стене пристроена каменная ограда, остатки которой видны у южного угла.

Башня трехъярусная, высота 8 м. Наружные стены имеют заметный уклон кверху. Башня прямоугольная в плане, размеры по наружным стенам 9,0 x 7,9 м, толщина стен 1,0 м. Кладка наружных стен из крупных камней на известковом растворе, остатки которого видны в швах. В углах крупные каменные блоки для перевязки стен. Вход на первый ярус в стене юго-западного фасада, на второй и третий ярусы — в стене юго-восточного фасада.

Конструкция дверных проемов идентична: черемчуга из массивной каменной плиты, растесанной под арку; она опирается на два массивных каменных блока, обрамляющих проем. Конструкция проемов первого и третьего ярусов рассчитана на то, чтобы изнутри деревянными щитами и запирались задвижкой, для которой в толще стен сохранились пазы. На арке дверного проема второго яруса — ниша: тройная дуга со штриховкой.
