П А С П О Р Т

I. НАИМЕНОВАНИЕ ПАМЯТНИКА Пожарная часть

IV. АДРЕС (местонахождение) ПАМЯТНИКА Воронежская обл. г. Богучар
(АССР, край, область, район, автономная обл.)
ул. Малаховского, 10
(национальный округ; населенный пункт; пути подъезда)

Воронежская обл., г. Богучар,
ул. Малаховского. 10
Пожарная часть,
Конец XIX в.,

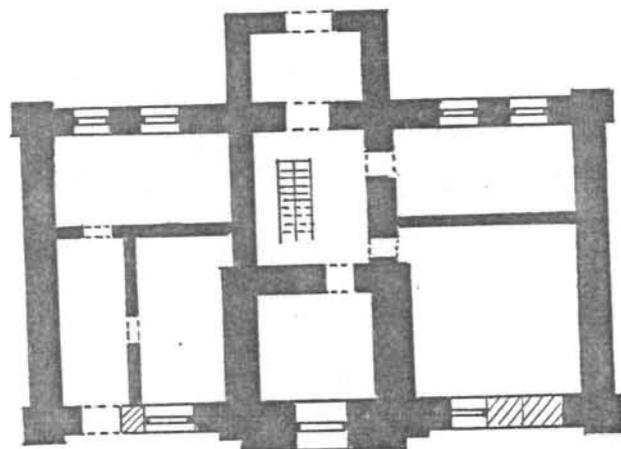
План первого этажа

Капитальные стены делят внутреннее пространство этажей здания на три группы помещений, которые сейчас разделены перегородками на более мелкие, а первоначально являлись на первом этаже пожарным депо, а на втором дежурными комнатами. Наверх ведет деревянная лестница, в каланче винтовая лестница.

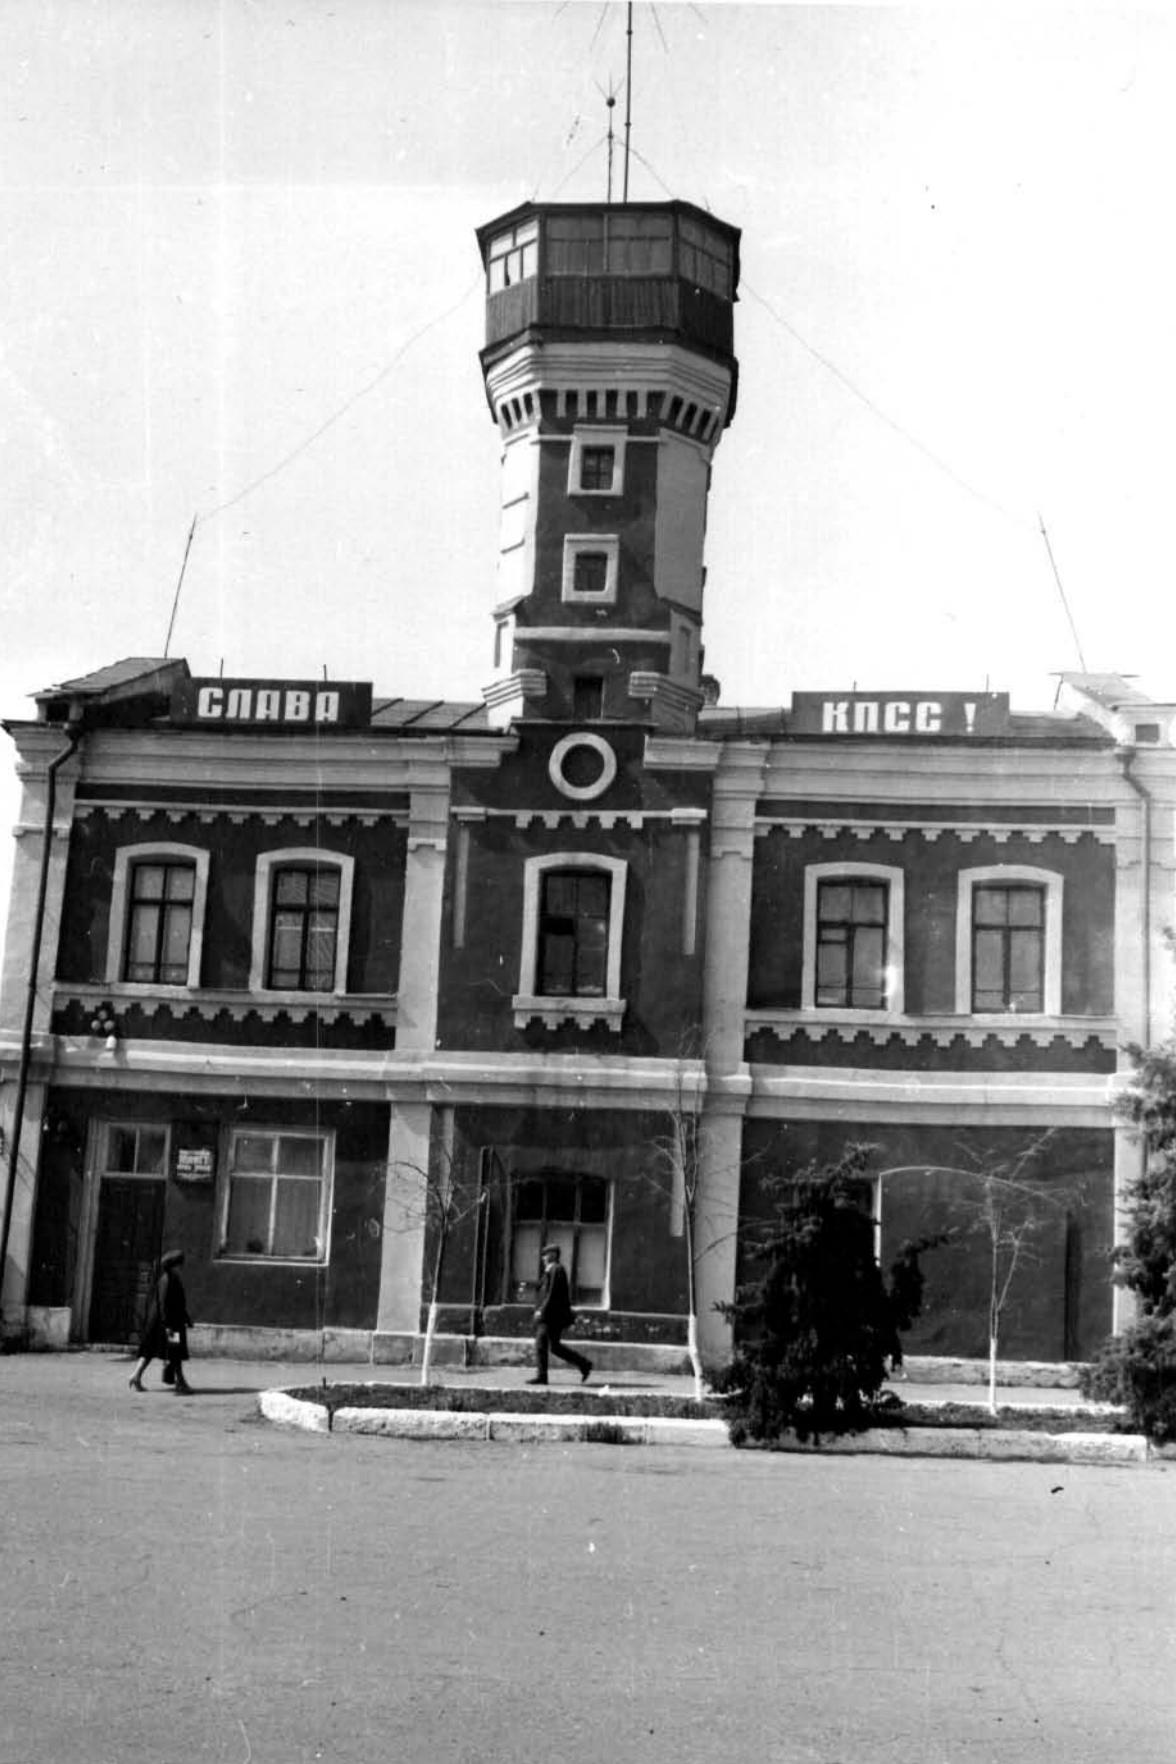
- а) четвертый ярус
- б) пятый ярус
- в) шестой ярус

Здание расположено в центральной части города. Главным восточным фасадом обращено к ул. Малаховского. Кирпичное двухэтажное здание, прямоугольное в плане. Завершено двускатной крышей с треугольными фронтонами с торцов. Над крышей с восточной стороны возвышаются четыре яруса каланчи, представляющие собой восьмигранный объем. Верхний ярус имеет увеличение в плане, является смотровой площадкой.

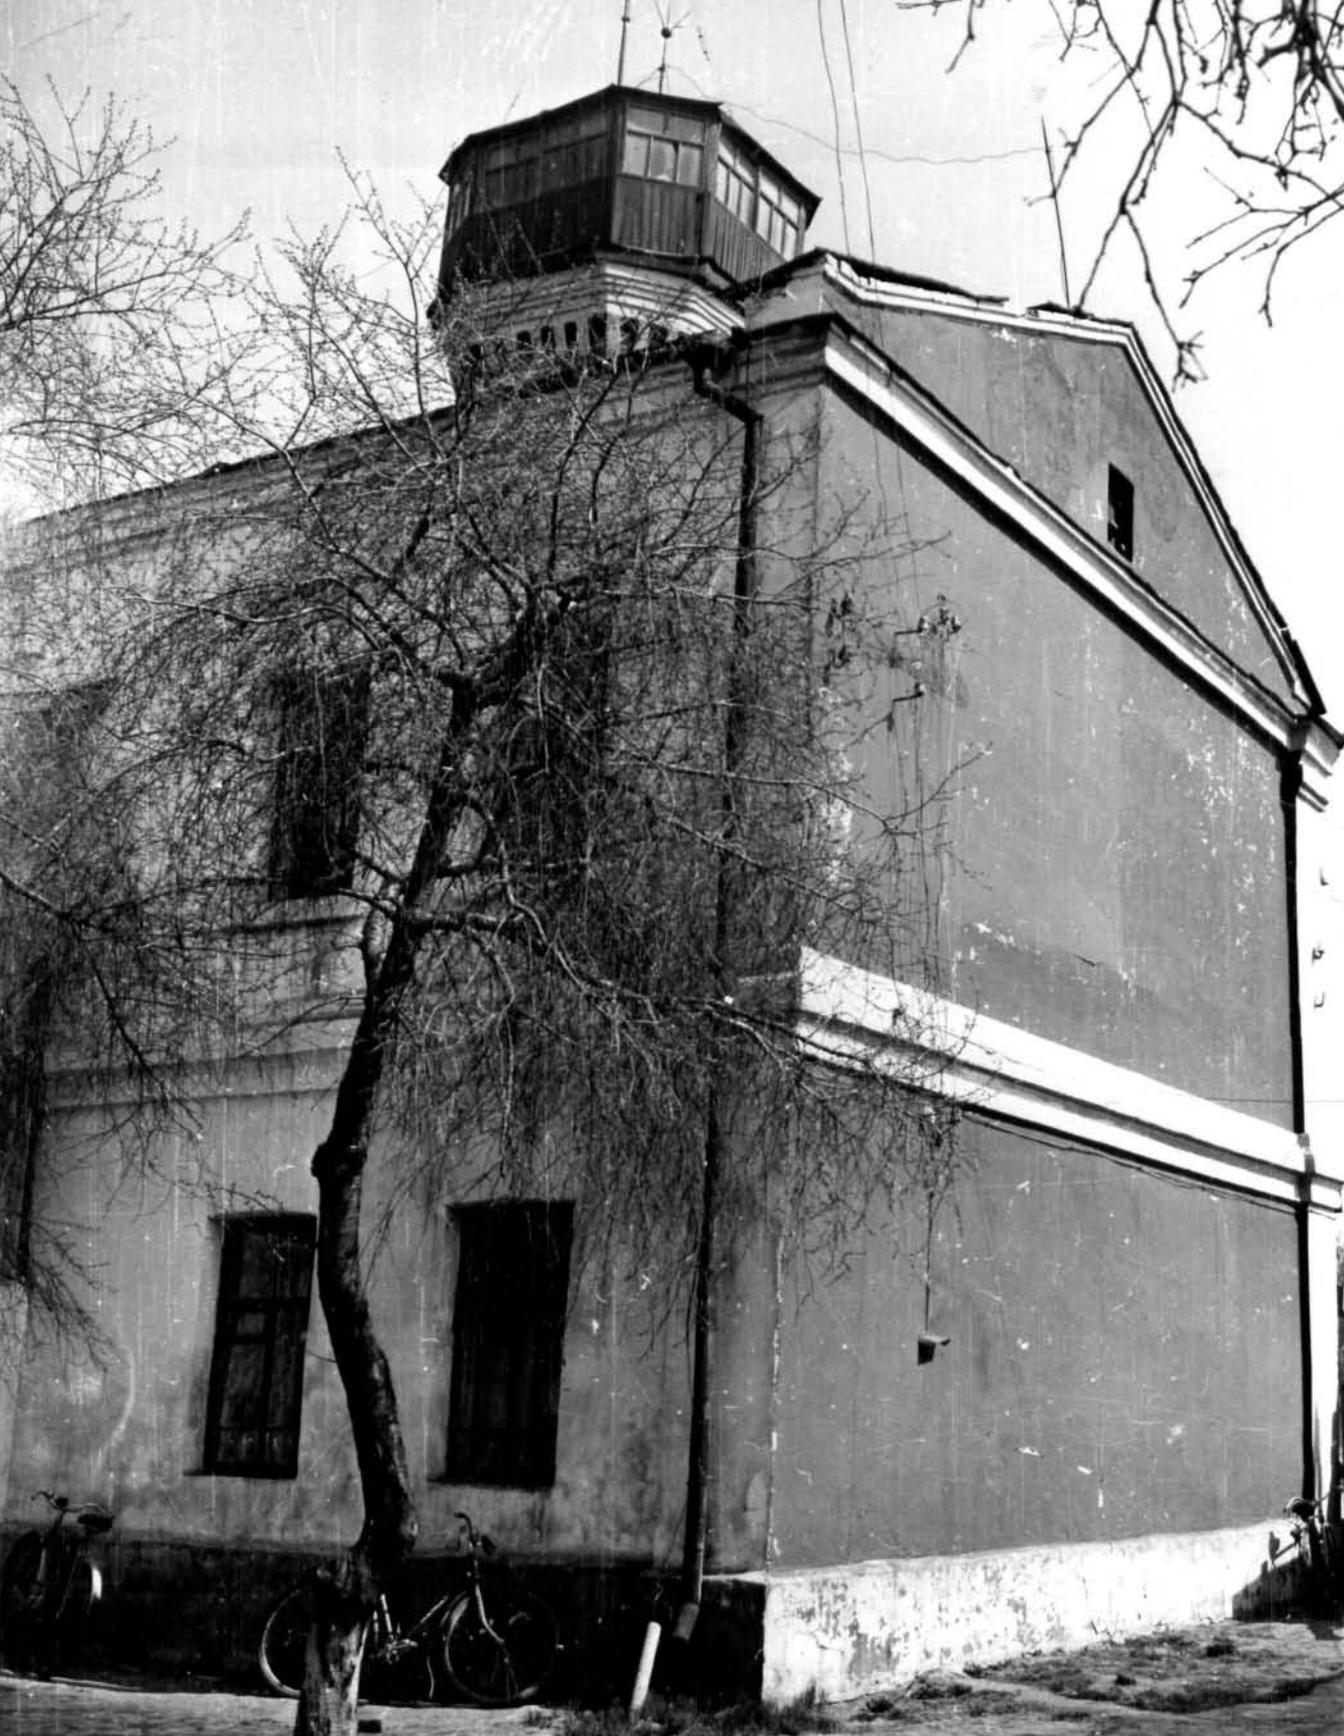
Восточный фасад

Декорирован только главный фасад здания. Центральная часть несколько выступает вперед. Углы выделены лопатками. По второму этажу проходят две тяги с декорированными поясками — полкоконная и соответствующая основанию антаблемента. Все здание опоясывает раскрепованный междуэтажный пояс. Сохранившиеся оконные проемы — лучковые с рамочными наличниками. Остальные проемы прямоугольные. Оконные проемы каланчи ориентированы по сторонам света. Диагональные грани глухие, на нижнем ярусе декорированы нишами и профилированными карнизами. Карниз, отделяющий верхний ярус, имеет подкарнизный пояс из элементов, имитирующих кронштейны.

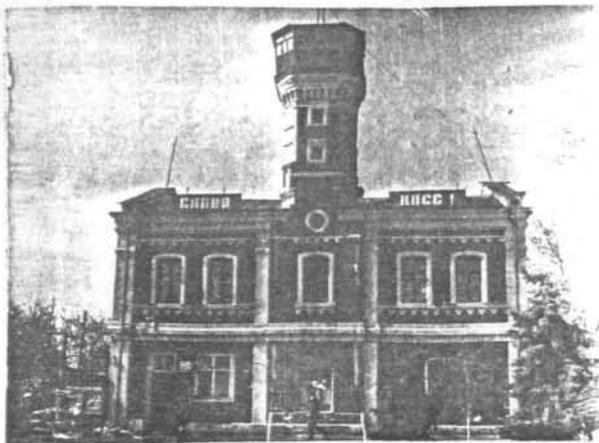
Здание расположено в центре города. Кирпичное двухэтажное здание, прямоугольное в плане. Завершено двускатной крышей. Над крышей возвышаются четыре яруса каланчи, представляющие собой восьмигранные объемы. Верхний ярус имеет увеличение в плане.

Декорирован только главный восточный фасад здания.

Внутреннее пространство здания разделено на три группы помещений, которые первоначально являлись на первом этаже пожарными депо, а на втором дежурными комнатами. В каланче лестница в центре-винтовая.
