ПАСПОРТ

Церковь Михаила Архангела

1771 год

Ивановская область, Комсомольский район,

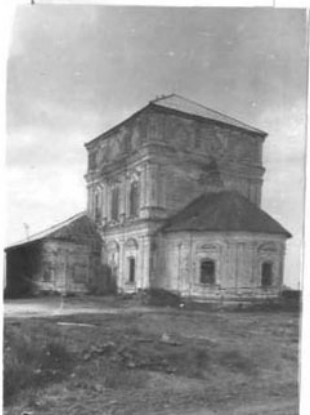
Масштаб: 1:100  
1957

Здание кирпичное (размер кирпича 30x15x9 см), побеленое и неоднократно покрашенное в бледно-розовые и охристые тона. Композиция здания состоит из двухсветного четверика храма (бывшего прежде пятиглавым), вытянутой с севера на юг трапезной и небольшого притвора. Абсида редко встречающейся подковообразной формы. Свободное построение пространства церкви, как и композиция здания, восходит к распространенному в кон. ХУПв типу бесстолпного храма с трапезной, имеющей по сторонам два придела. Декоративные формы стилистически ближе к архитектуре барокко, но их размещение на фасадах свидетельствует о привязанности строителей к наследию древнерусской архитектуры. Формы несвойственные барокко были трансформированы и им была придана видимость барочных (кокошники превратились в своеобразные фигурные фронтоны).
