П А С П О Р Т

I. НАИМЕНОВАНИЕ ПАМЯТНИКА Дом жидов.II. ТИПОЛОГИЧЕСКАЯ
ПРИНАДЛЕЖНОСТЬ:

начало XX века.IV. АДРЕС (местонахождение) ПАМЯТНИКА Архангельская обл., г. Баргоско, ул. III Интернационала, 30.

УЧЕТНАЯ КАРТОЧКА

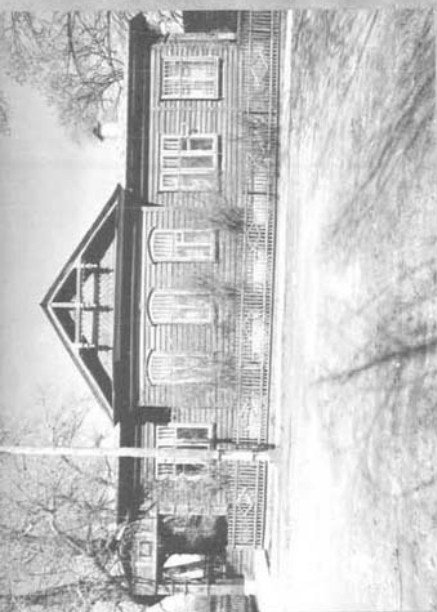
Фото или схематический план

Одноэтажный с мезонином деревянный дом на белокаменном цоколе, близкий по стилю модерну, стоит отступя от красной линии улицы. План усложнен ризалитом в центре главного фасада, скошенным углом и выступом со стороны двора. Со двора возвышается мезонин. Фасады решены с лёгкой асимметрией в композиции. Декор скромен, сосредоточен в основном в нише над ризалитом и в убранстве парадного и чёрного крылец. Внутренняя планировка сочетает коридорный и анфиладный принципы композиции. В интерьере сохранились белые кафельные печи, филенчатые двери, тиснутые карнизы.
