П А С П О Р Т

I. НАИМЕНОВАНИЕ ПАМЯТНИКА Усадьба Талызиных. Кояшняя.

к паспорту "Усадьба Талызиных. Конюшня".

УЧЕТНАЯ КАРТОЧКА

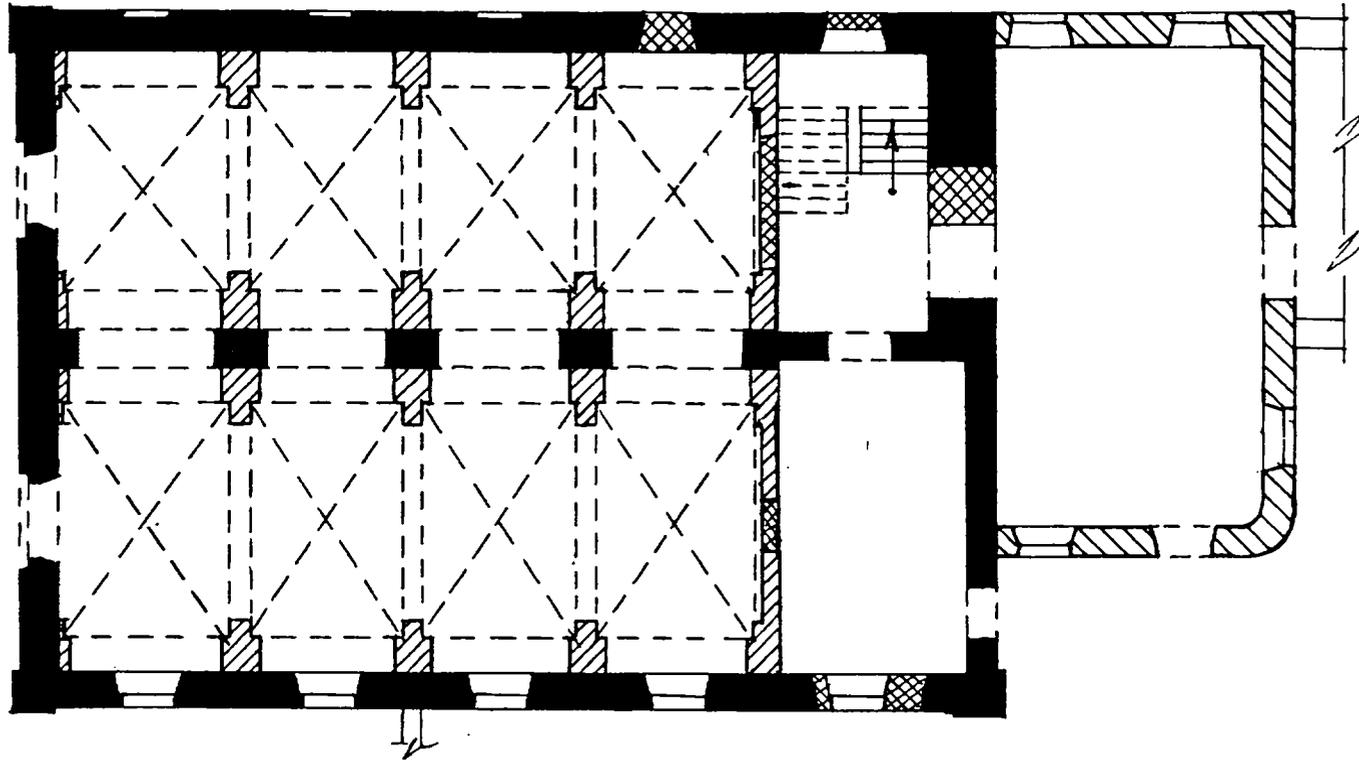
г. Москва,
ул. Воздвиженка, 5/25.
УСАДЬБА ТАЛЫЗИНЫХ.
Конюшня, 1787г; 1810^е гг; вт. пол. XIX - нач. XX вв
ПЛАН 1^{го} ЭТАЖА.

На первом этаже сохранилась внутренняя структура, отвечающая периоду 1810-х гг. Основное пространство делится сложными по форме опорами, объединёнными подпружными арками, на восемь равных частей. Каждая ячейка перекрыта крестовым сводом. В северной части первоначального объема устроена лестничная клетка. Сохранилась парадная лестница со ступенями, покрытыми узорными чугунными плитами, огражденная балюстрадами.

Первоначальная кирпичная кладка — верстовая, шов обработан одно-сторонней подрезкой, кирпич: 30(30,5)х14х7,5 (3) см. Кладка 1810-х гг. — тычковая, кирпич: 12,5 х 6(6,5) см, имеются клейма "ТНГ" в двойных прямоугольных рамках.
