# ПАСПОРТ

I. НАИМЕНОВАНИЕ ПАМЯТНИКА Амбар Степанова

## УЧЕТНАЯ КАРТОЧКА АМБАР СТЕПАНОВА

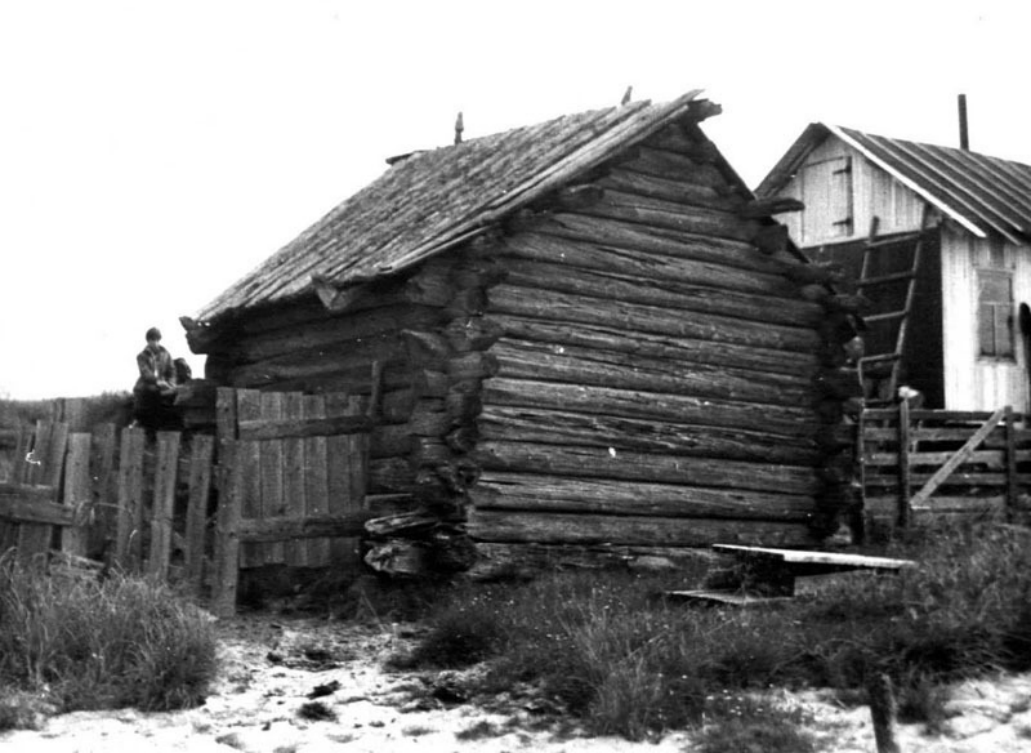
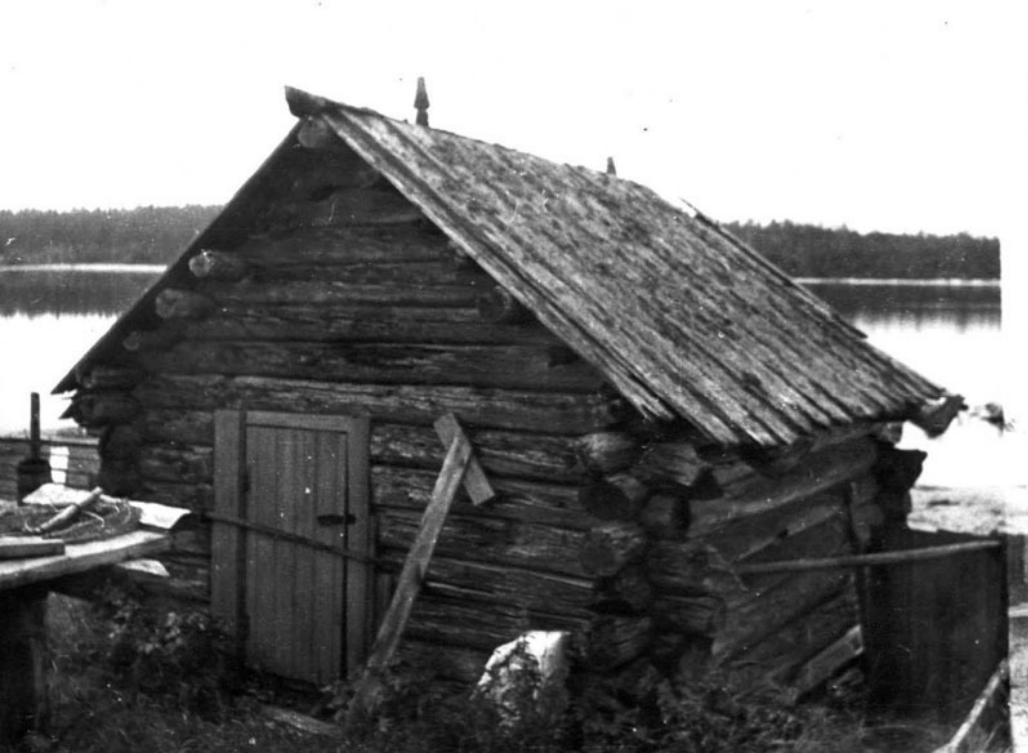
Перестроек и утрат первоначального объема нет. Утрачены сусеки внутри амбара, потоки кровли, столбики-вставки основания, первоначальная дверь, шелом.

Ориентирован входом на лицевой фасад дома. Относится к типу однокамерных, одноярусных амбаров. Представляет собой почти кубический сруб, покрытый двухскатной самцовой крышей.

Первоначально амбар был установлен на короткие (высотой около 20 см) столбики-вставки, выполненные из толстых тесин, расположенных по углам сруба и опирающихся на окладный венец. Назначение их — препятствовать проникновению грызунов. В настоящее время столбики сильно разрушены и сруб покоится непосредственно на земле.

Амбар срублен из сосновых бревен с перевязкой углов "в обло" с остатком. Припазовка венцов — нижняя, торцы бревен большей частью обрублены топором. Пол — из толстых пластин. Потолок отсутствует. Крыша без гвоздевой конструкции "по курицам и потокам", выполнена из ложенного теса, однослойная, по сплошной берестяной подкладке, уложенной на обрешетку из узких реек. Подкровельные конструкции — слези — из тонких бревен, врубленных в каждый паз фронтонов. Сохранились остатки шелома трапецевидного сечения, соединенного клиньями с коневой слезгой посредством двух стамиков, верхняя часть которых имеет простую декоративную обработку в виде усеченного конуса. Двери — двухкосячатые, дверное полотно набрано из тесин на шпонках. Декор отсутствует. Функциональное назначение — хлебный амбар.

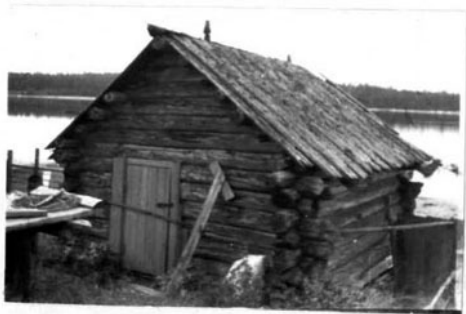
Фото или схематический план

Расположен на территории крестьянской усадьбы. Относится к типу однокамерных, одноярусных амбаров с торцевым входом. Представляет собой почти кубический сруб с двускатной симметричной крышей. Сруб установлен на короткие столбики-вставки, опирающиеся на окладной венец. Рубка углов — "в обло", крыша — безгвоздевой конструкции "по курицам и потокам". Декор отсутствует.

Функциональное назначение — хлебный амбар.

Длина — 3,21 м, ширина — 3,26 м, высота — 3,10 м.
