П А С П О Р Т

Батля боевая № 2

ЧИ АССР, Советский р-н, с. Шарой
Башня боевая № 2

УЧЕТНАЯ КАРТОЧКА

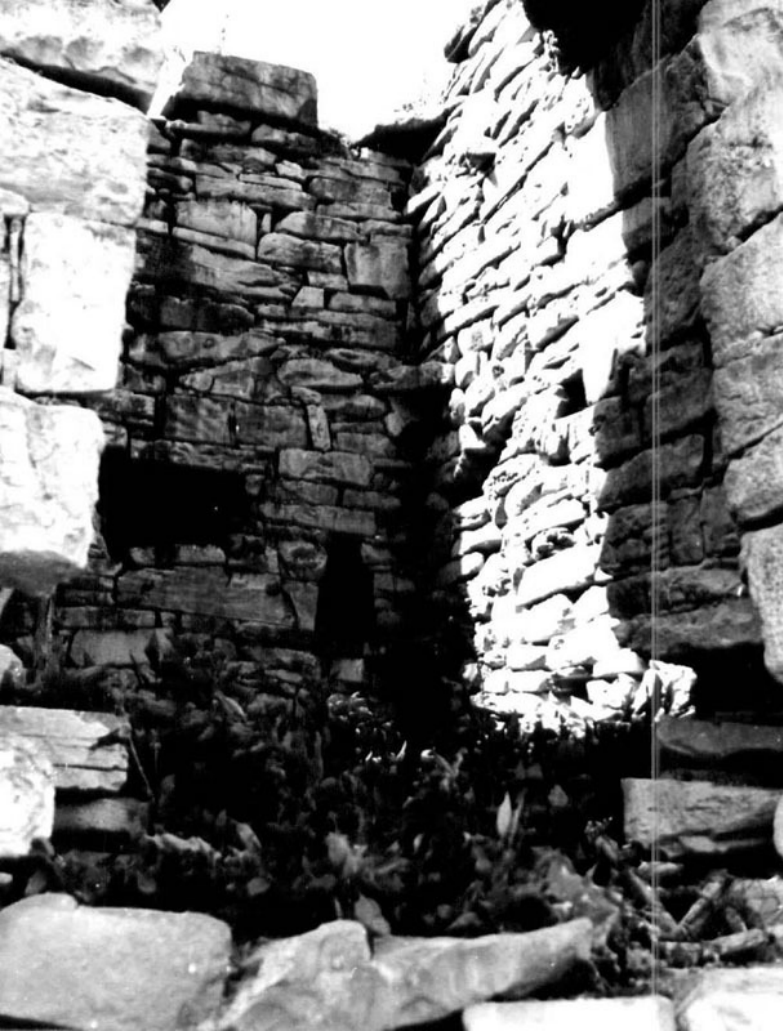
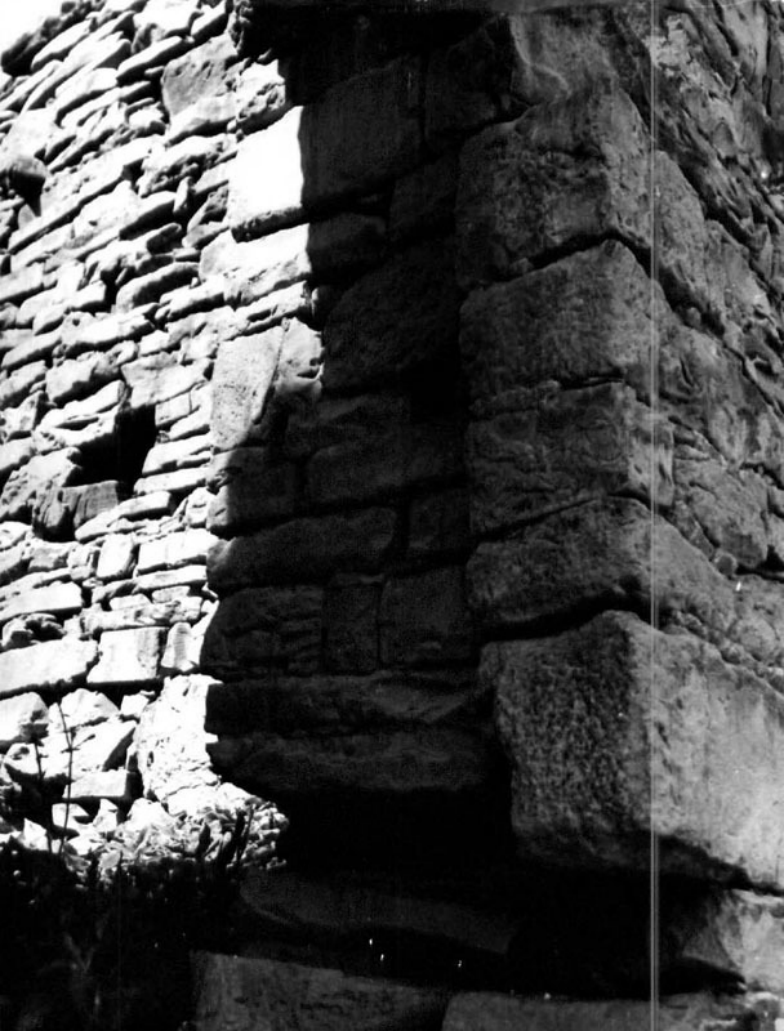
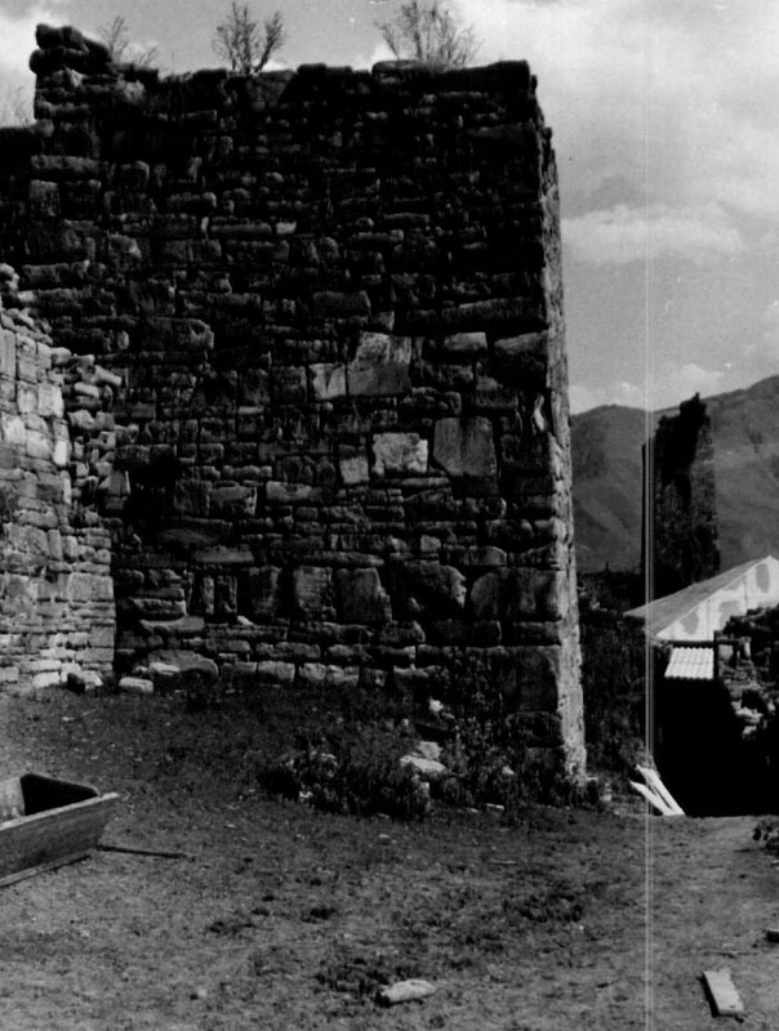
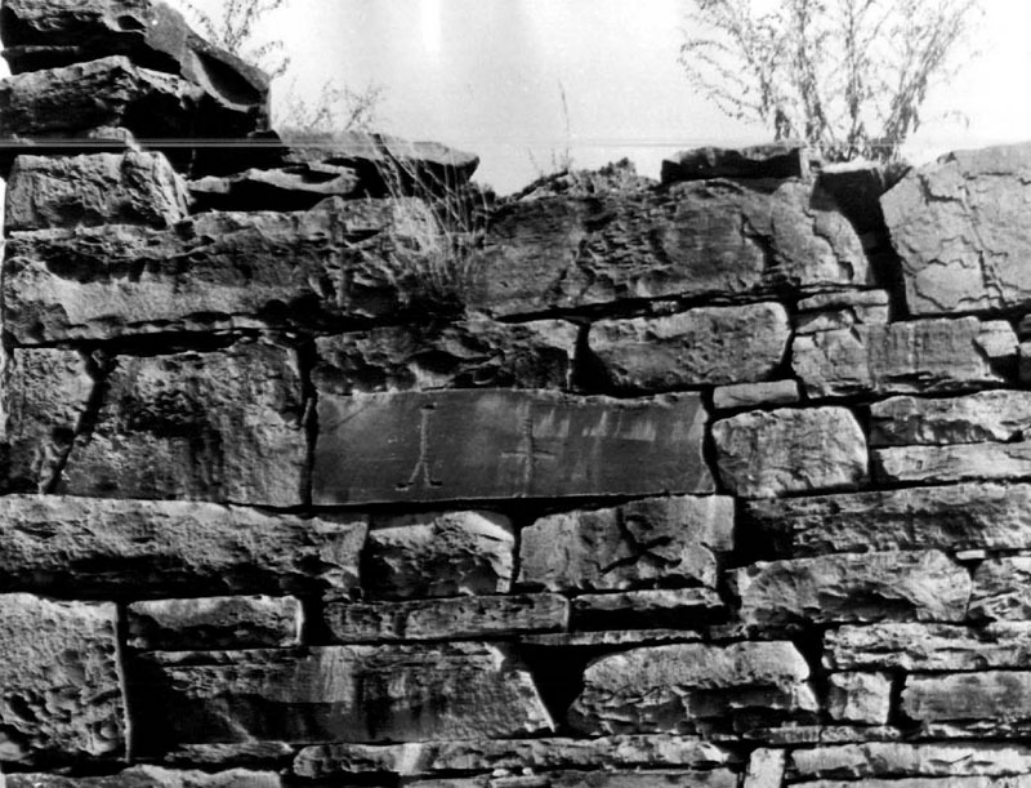
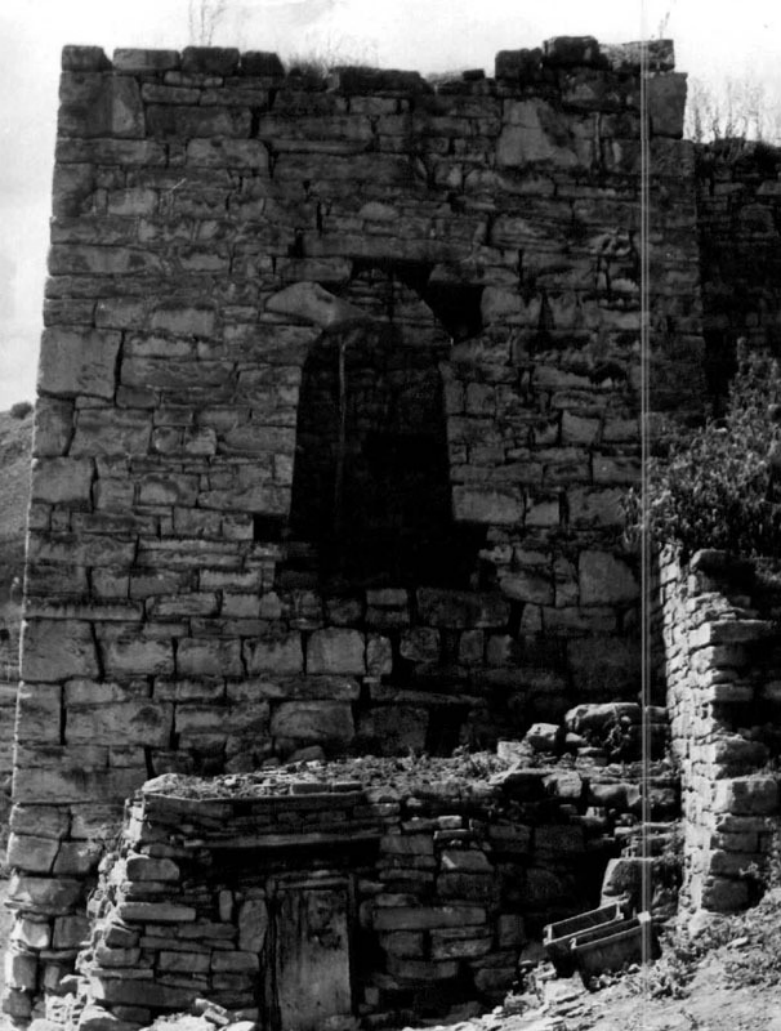
Фото общего вида — 2
 Фото фрагментов — 3
 Генплан —
 Обмеры: план — I
 фасад —
 разрез —
 Схематический план
 охранной зоны —

Утрачено: покрытие башни, междуетажные перекрытия, заделаны оконных и дверных проемов. Разрушена верхняя кромка стен, основание дверного проема второго яруса. К северо-западному углу пристроена башня жилая № 3. К стене восточного фасада пристроена небольшая хозяйственная /куратняк/.

Башня двухъярусная, высота ее по юго-восточному углу около 8 метров. Стены имеют легкий уклон кверху. Кладка из крупных, хорошо растесанных камней желтого оттенка на известковом растворе. В углах массивные каменные блоки для перевязки стен.

Башня в плане прямоугольная, размеры 3,75 x 3,70 м, толщина стен 0,9 м. Главный фасад восточный. Вход на второй ярус в стене восточного фасада. Конструкция проема арочная, выполненная в технике ложного свода. Размеры проема 1,28 x 1,98 м снаружи. Дверной проем с четвертью в боковых стенах. В боковых стенах сохранились пазы сечением 9 x 13 см для задвижки двери. Внутренний объем башни очень маленький. Южная и северные стены глухие. В западной стене видны две бойницы размером 40 x 40 см. Проемы бойниц сузались к наружной стене до 7 x 16 см. В углах видны диагональные камни с шагом по вертикали ок. 1 м. Кладка внутренних стен из более мелких камней, чем наружных. На стенах сохранились остатки штукатурки.

На западной стене обнаружен петроглиф — стилизованный человек и рядом крест.

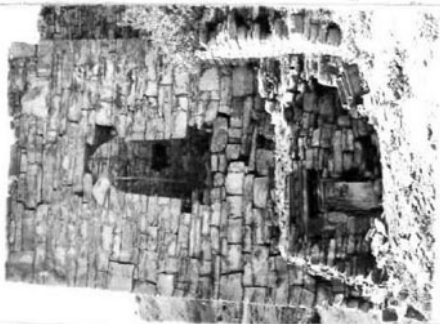
Фото или схематический план

Башня боевая №2 расположена в комплексе жилых башен с плотной застройкой. Стоит на рельефе. Ориентирована стенами по сторонам света. Башня двухъярусная. Стены имеют небольшой уклон кверху, кладка на растворе. В плане башня прямоугольная. Главный фасад восточный. Внутренний объем башни очень маленький. Южная и северные стены глухие. В западной стене видны две бойницы. Проемы бойниц сужаются к наружной стене. В углах видны диагональные камни с шагом по вертикали около 1 м. Кладка внутренних стен из более мелких камней, чем наружных. На стенах сохранились остатки штукатурки. На западной стене обнаружен петроглиф.
