П А С П О Р Т

I. Наименование памятника Собор Вознесения Господня Успенского монастыря

IV. Адрес (местонахождение) памятника Пензенская область, г. Нижний Ломов

УЧЕТНАЯ КАРТОЧКА
Собор Вознесения Господня Успенского монастыря

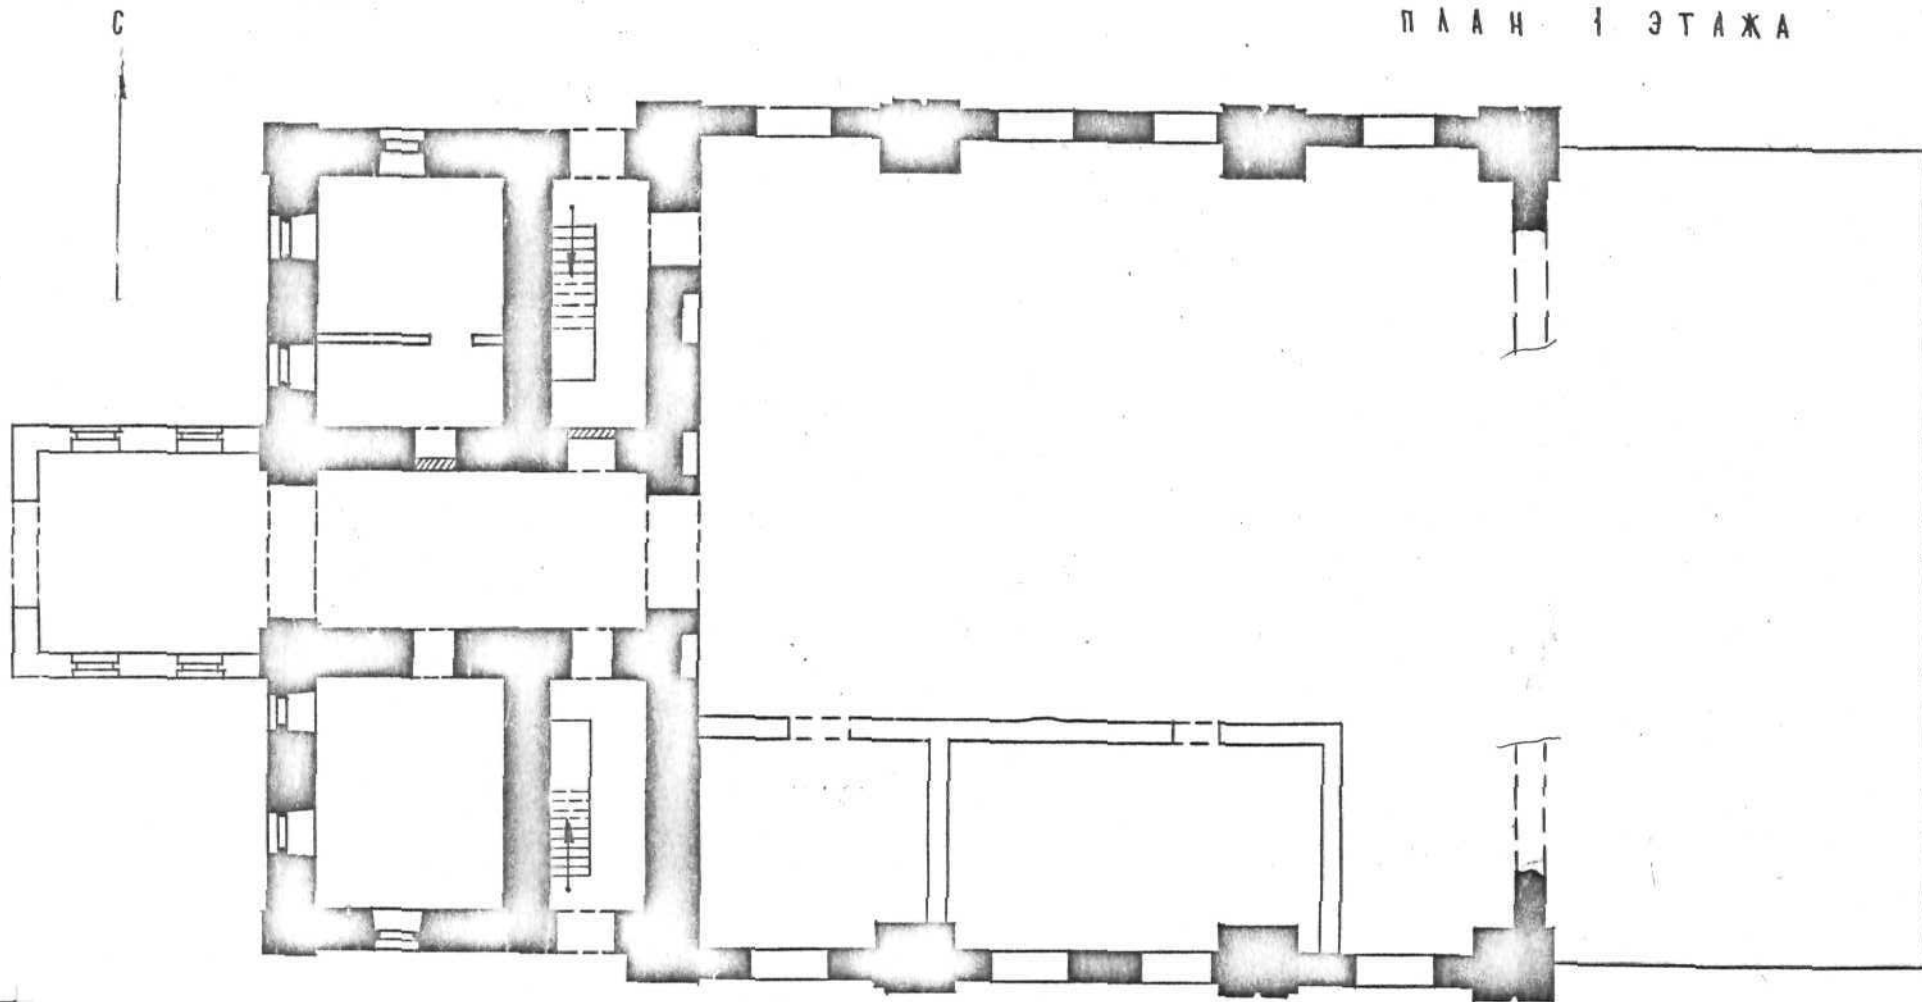
ПЛАН 1 ЭТАЖА

1879 г.

30-е гг. XX в.

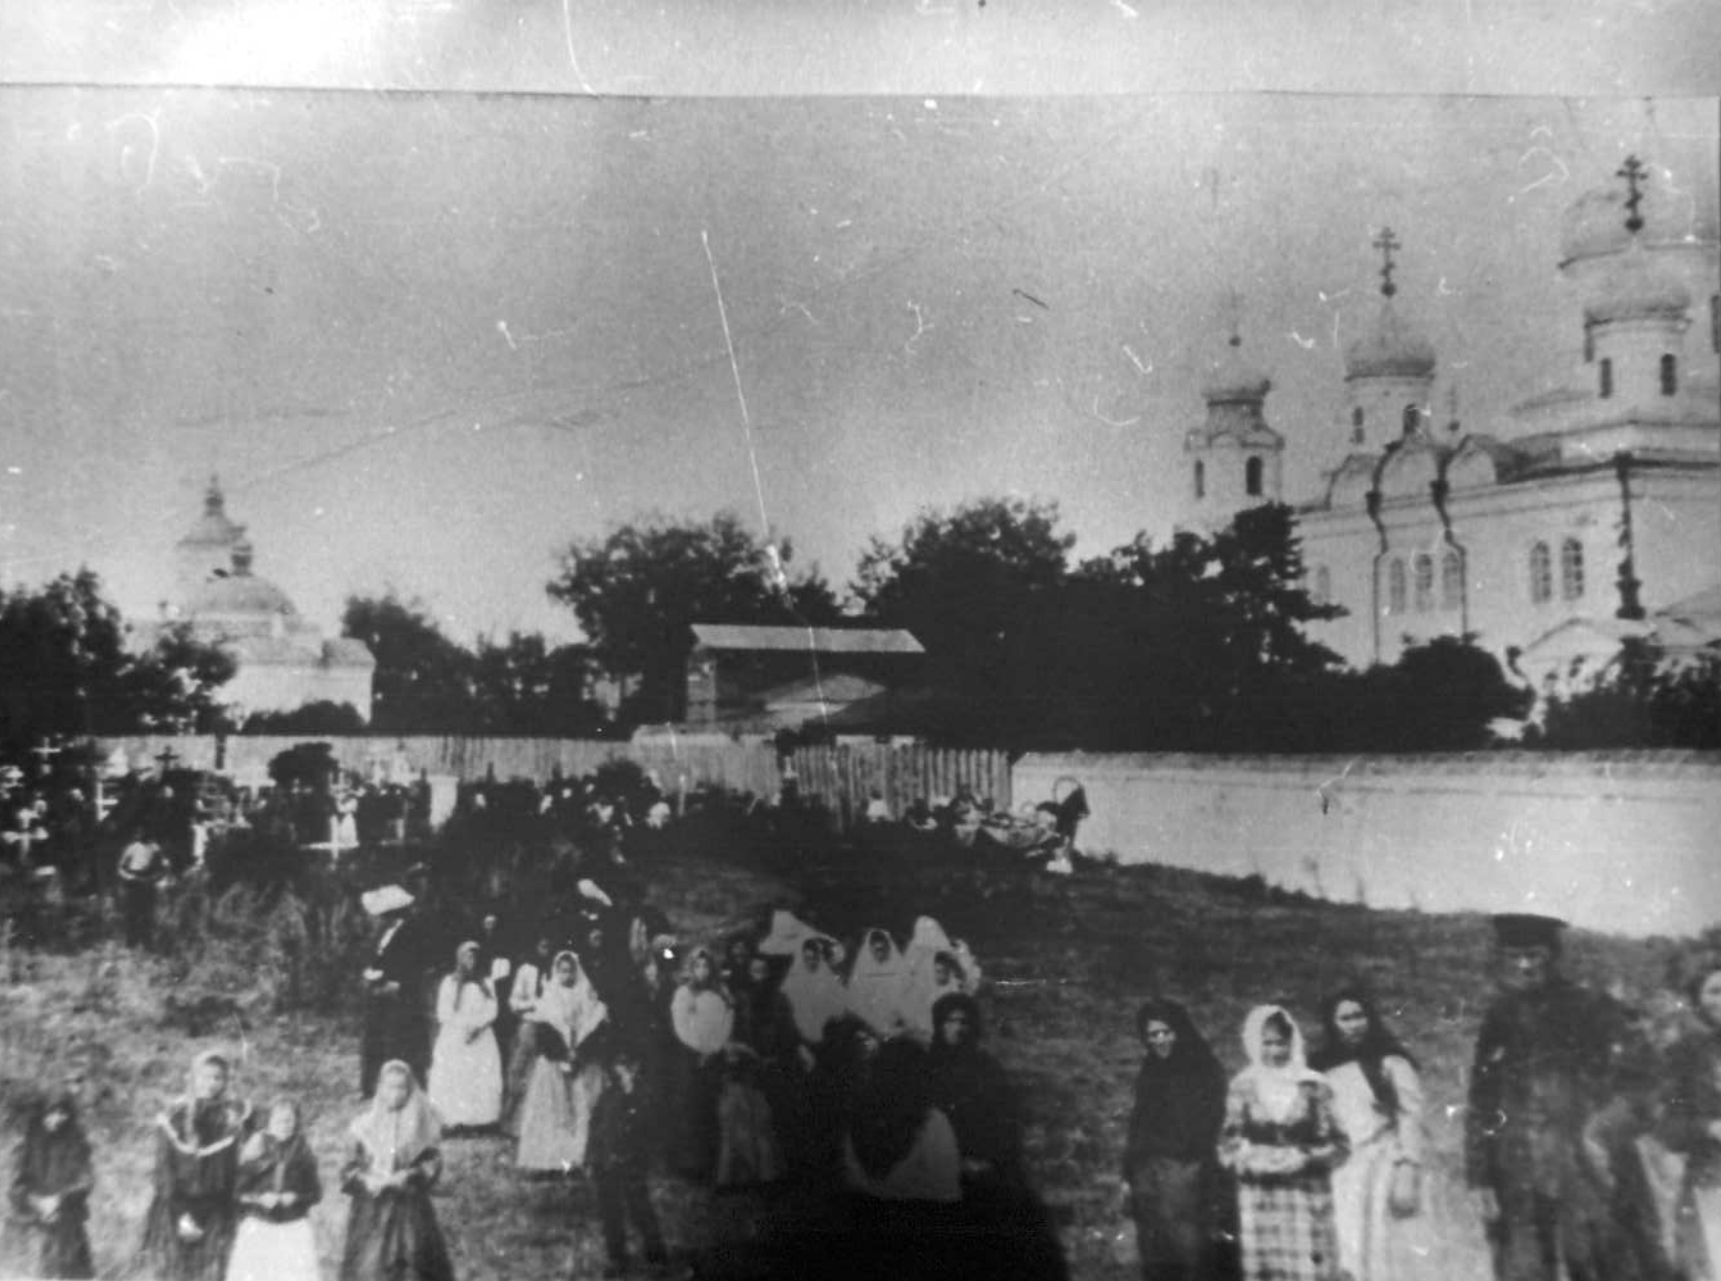
Вознесенский собор
репродуцил с фото (конца XIX в.),
хранящегося в Н.-Новгород. Крестов. муз.
Эльвизы Юрьевны Гросс
исполнил Валентин
август 1979 г.

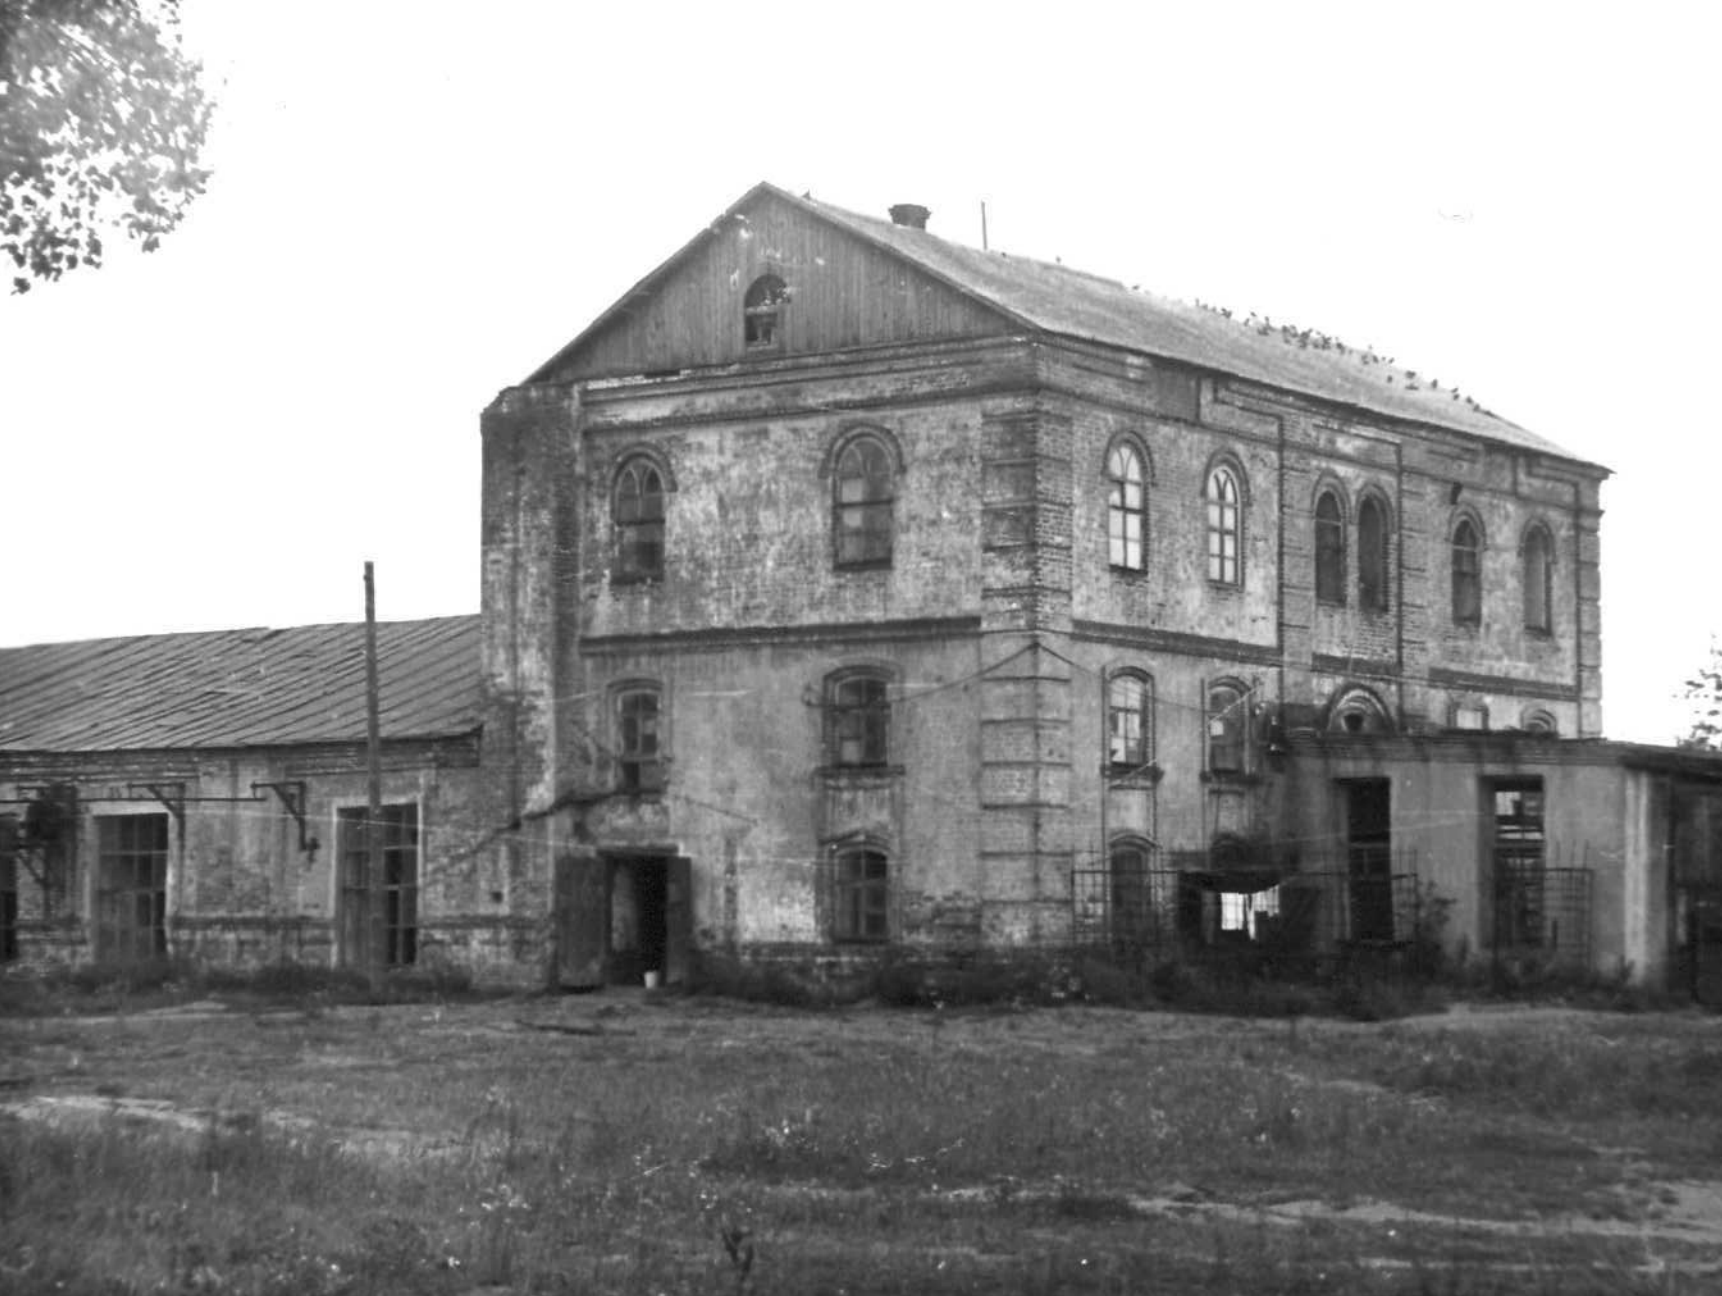
Вознесенский собор

вид на колокольню

с северо-запада

В конце 20-х годов в четверике поставлены новые продольные перегородки. Поднявшийся уровень почвы закрыл часть цоколя. В 50-е годы верх колокольни был покрыт двухскатной шиферной крышей.

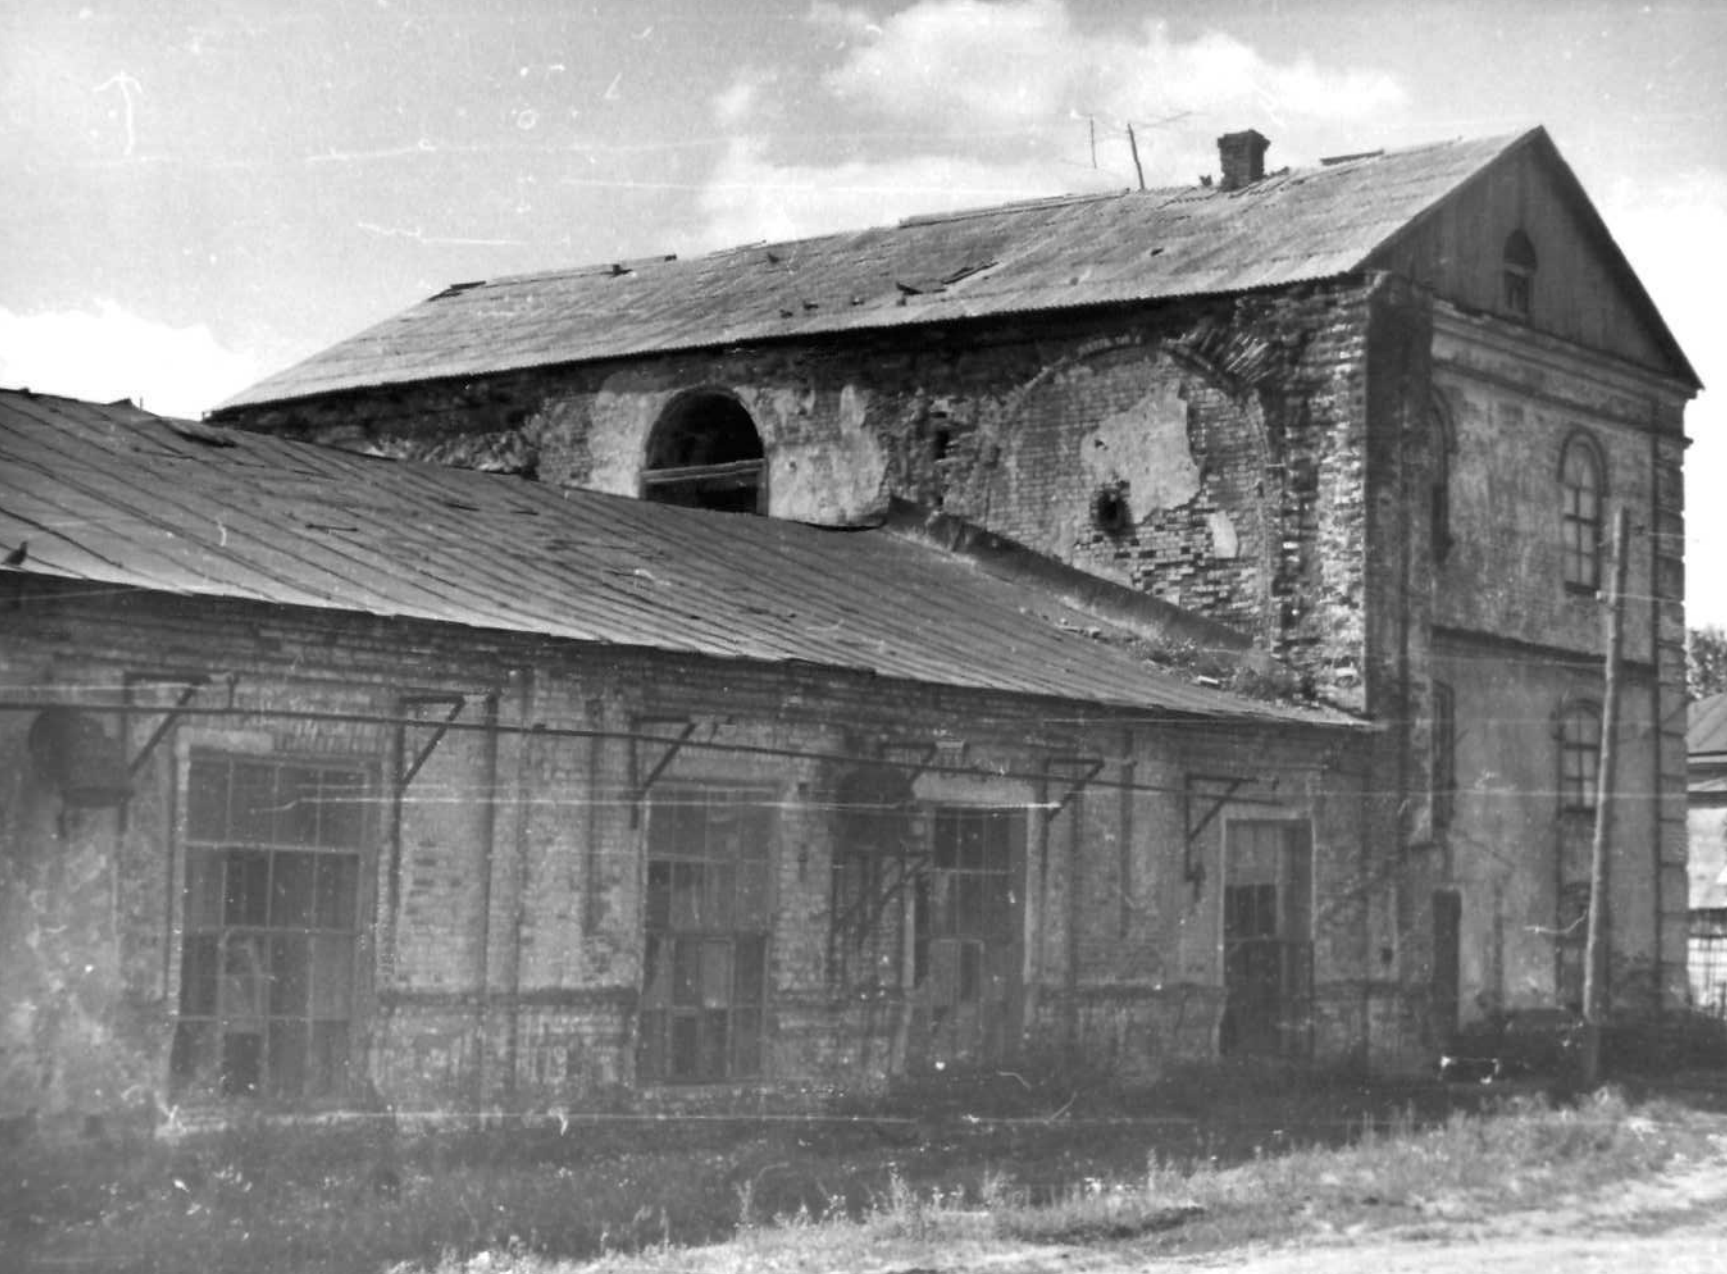
Тензекская обл.
г. Нижний Ломов
ул. Сергеева 83А
Вознесенский собор.
вид на северный фасад
исполнил Цукмарев
август 1978г.

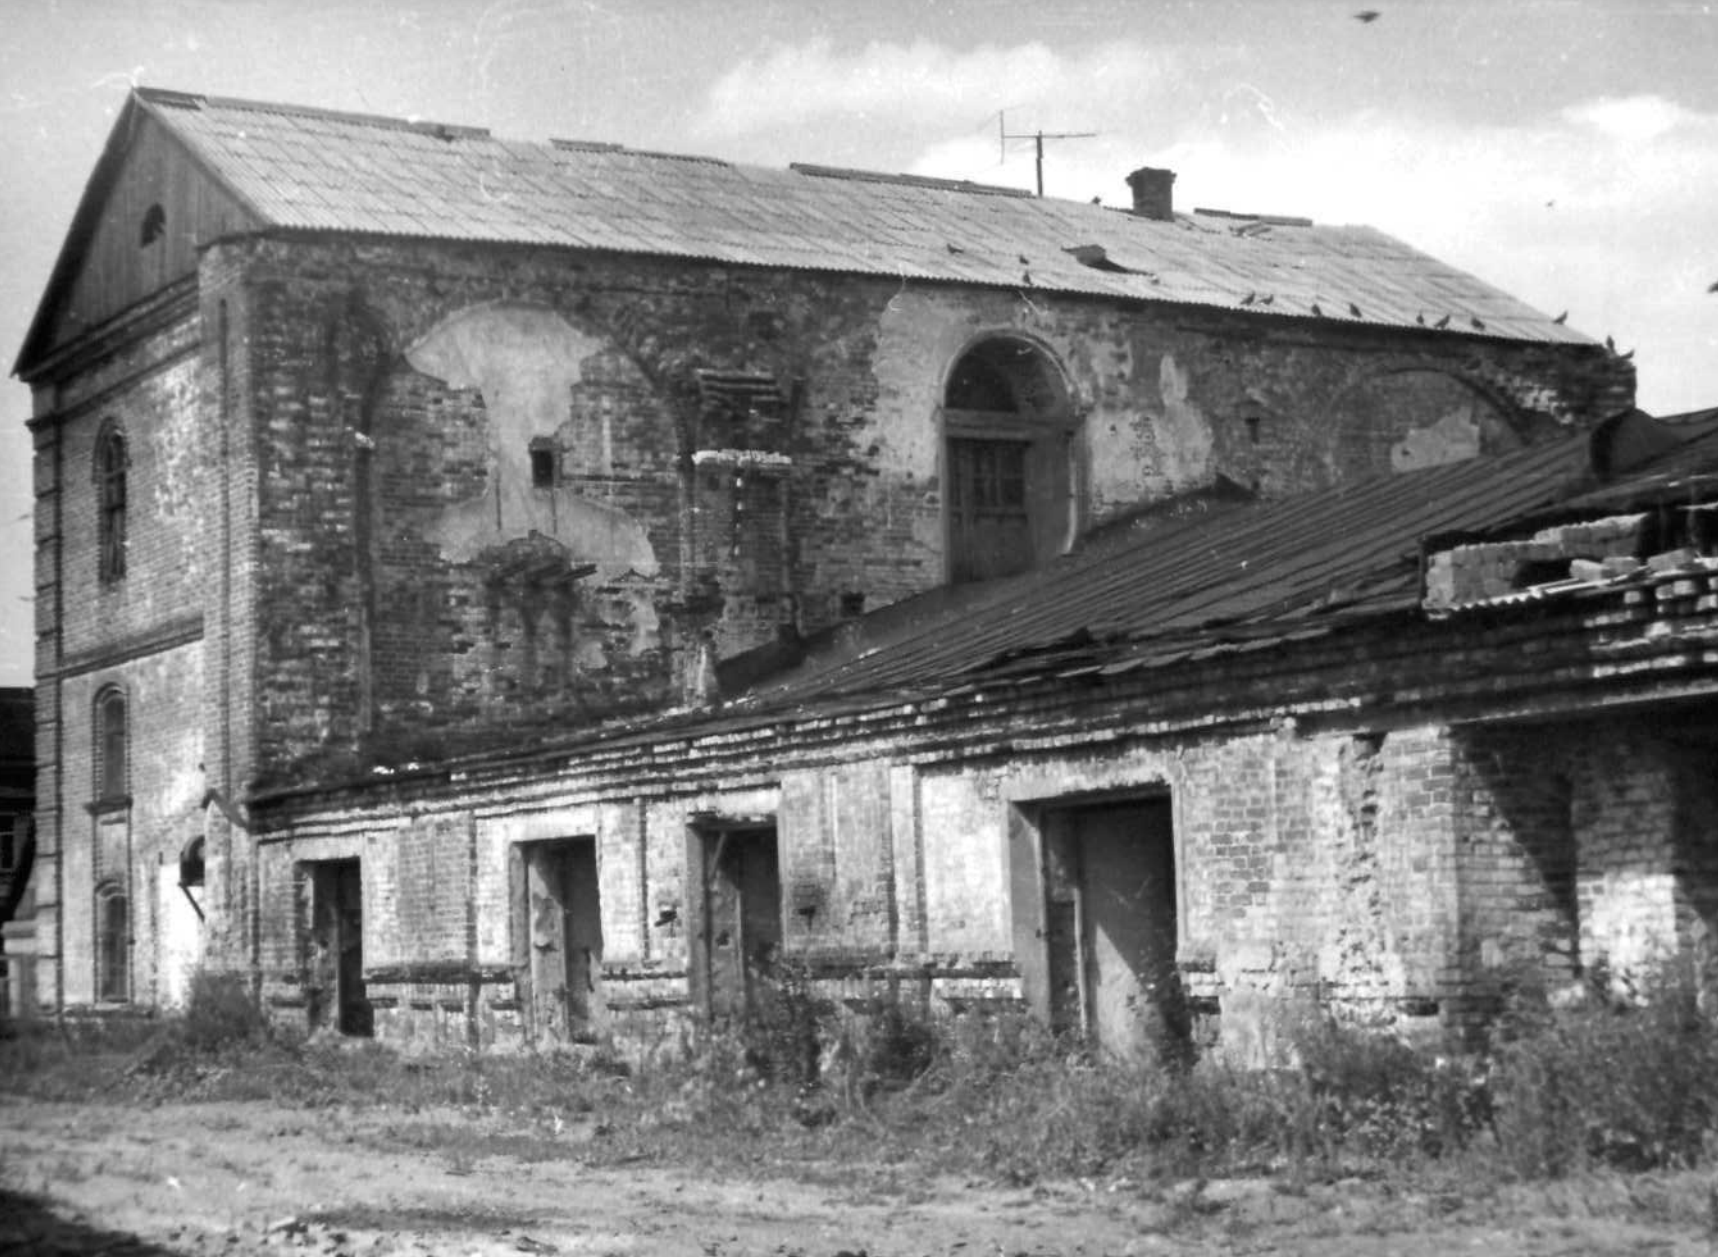
Тензенская обл.
г. Нижний Ломов
ул. Сергеева ВЗ А
Вознесенский собор
Вид на южные фасады
исполнил Цекмарев
август 1879.

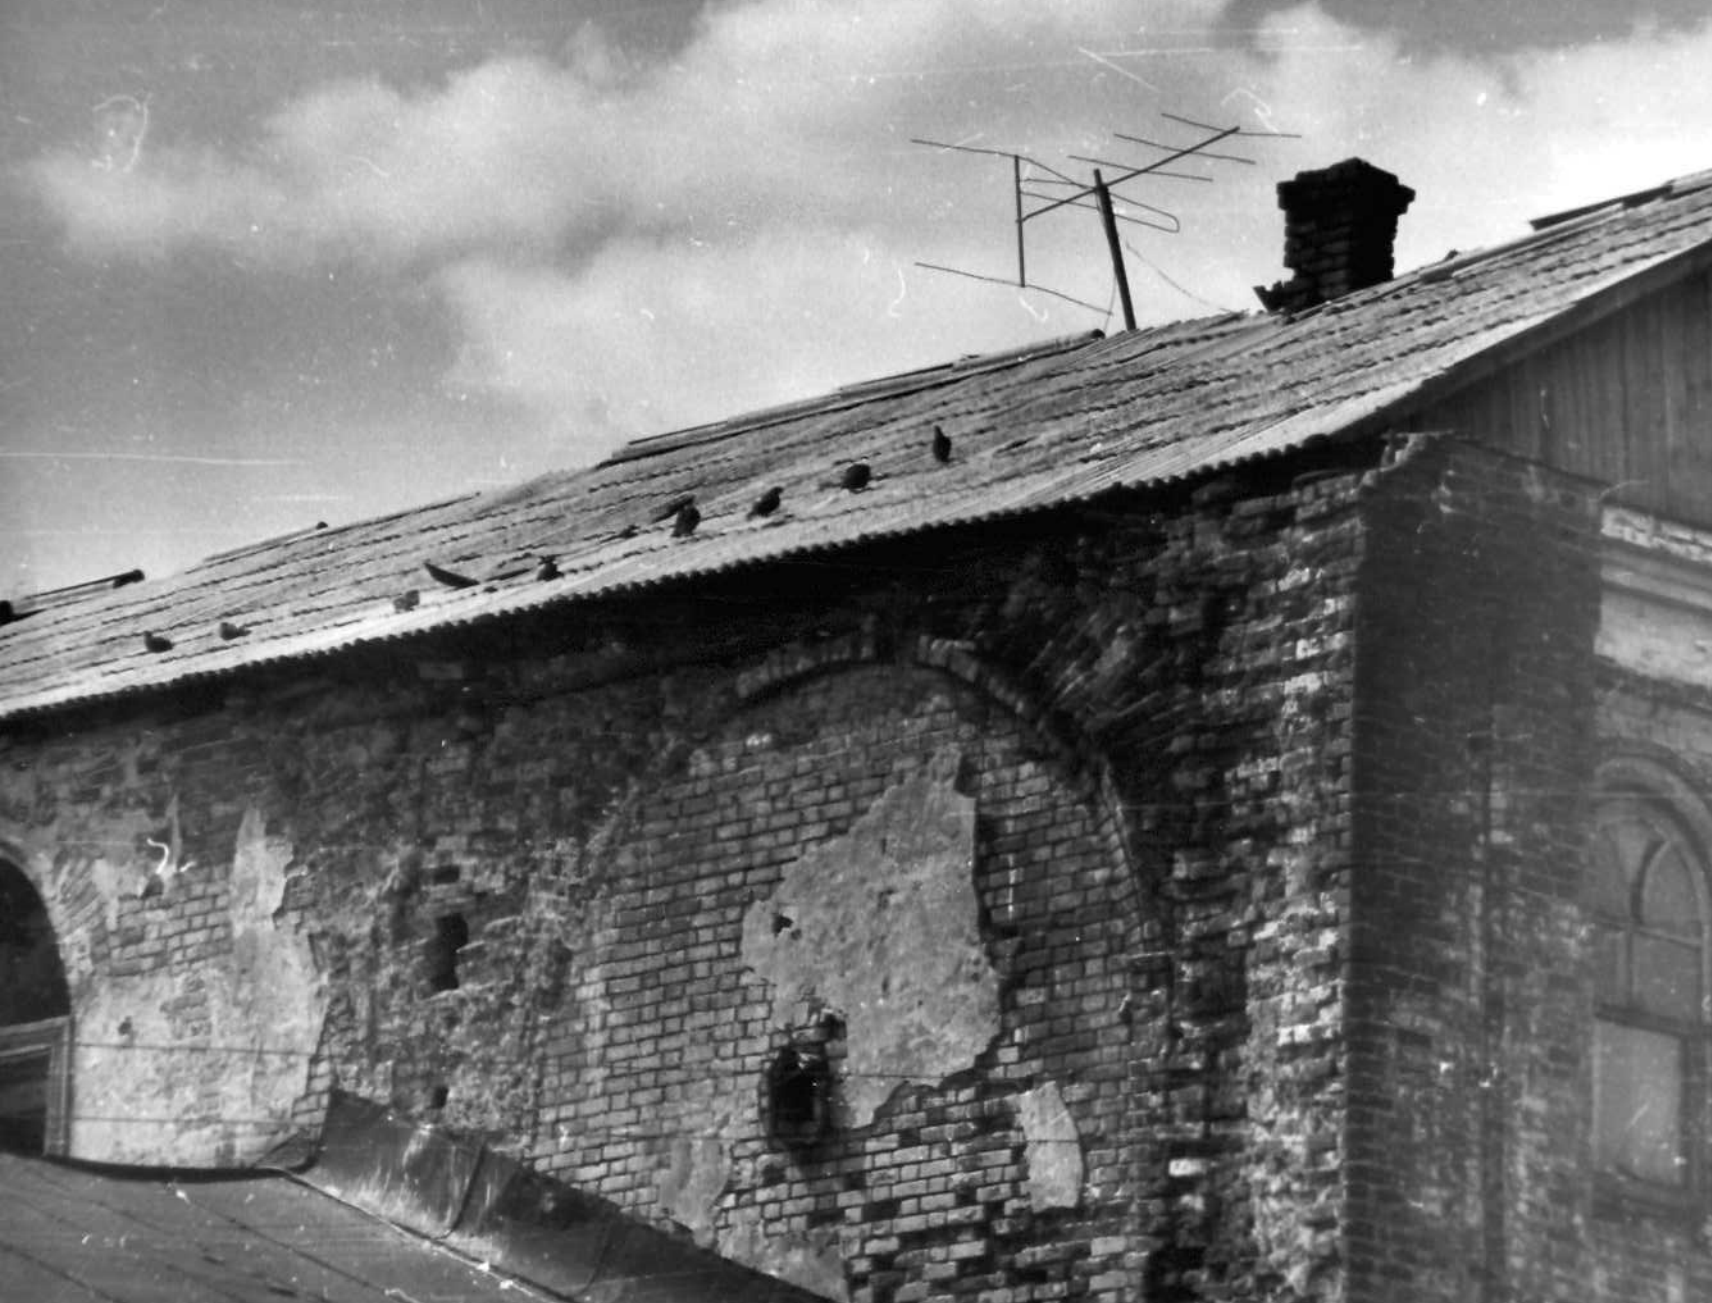
Вид колокольни
с севера-востока

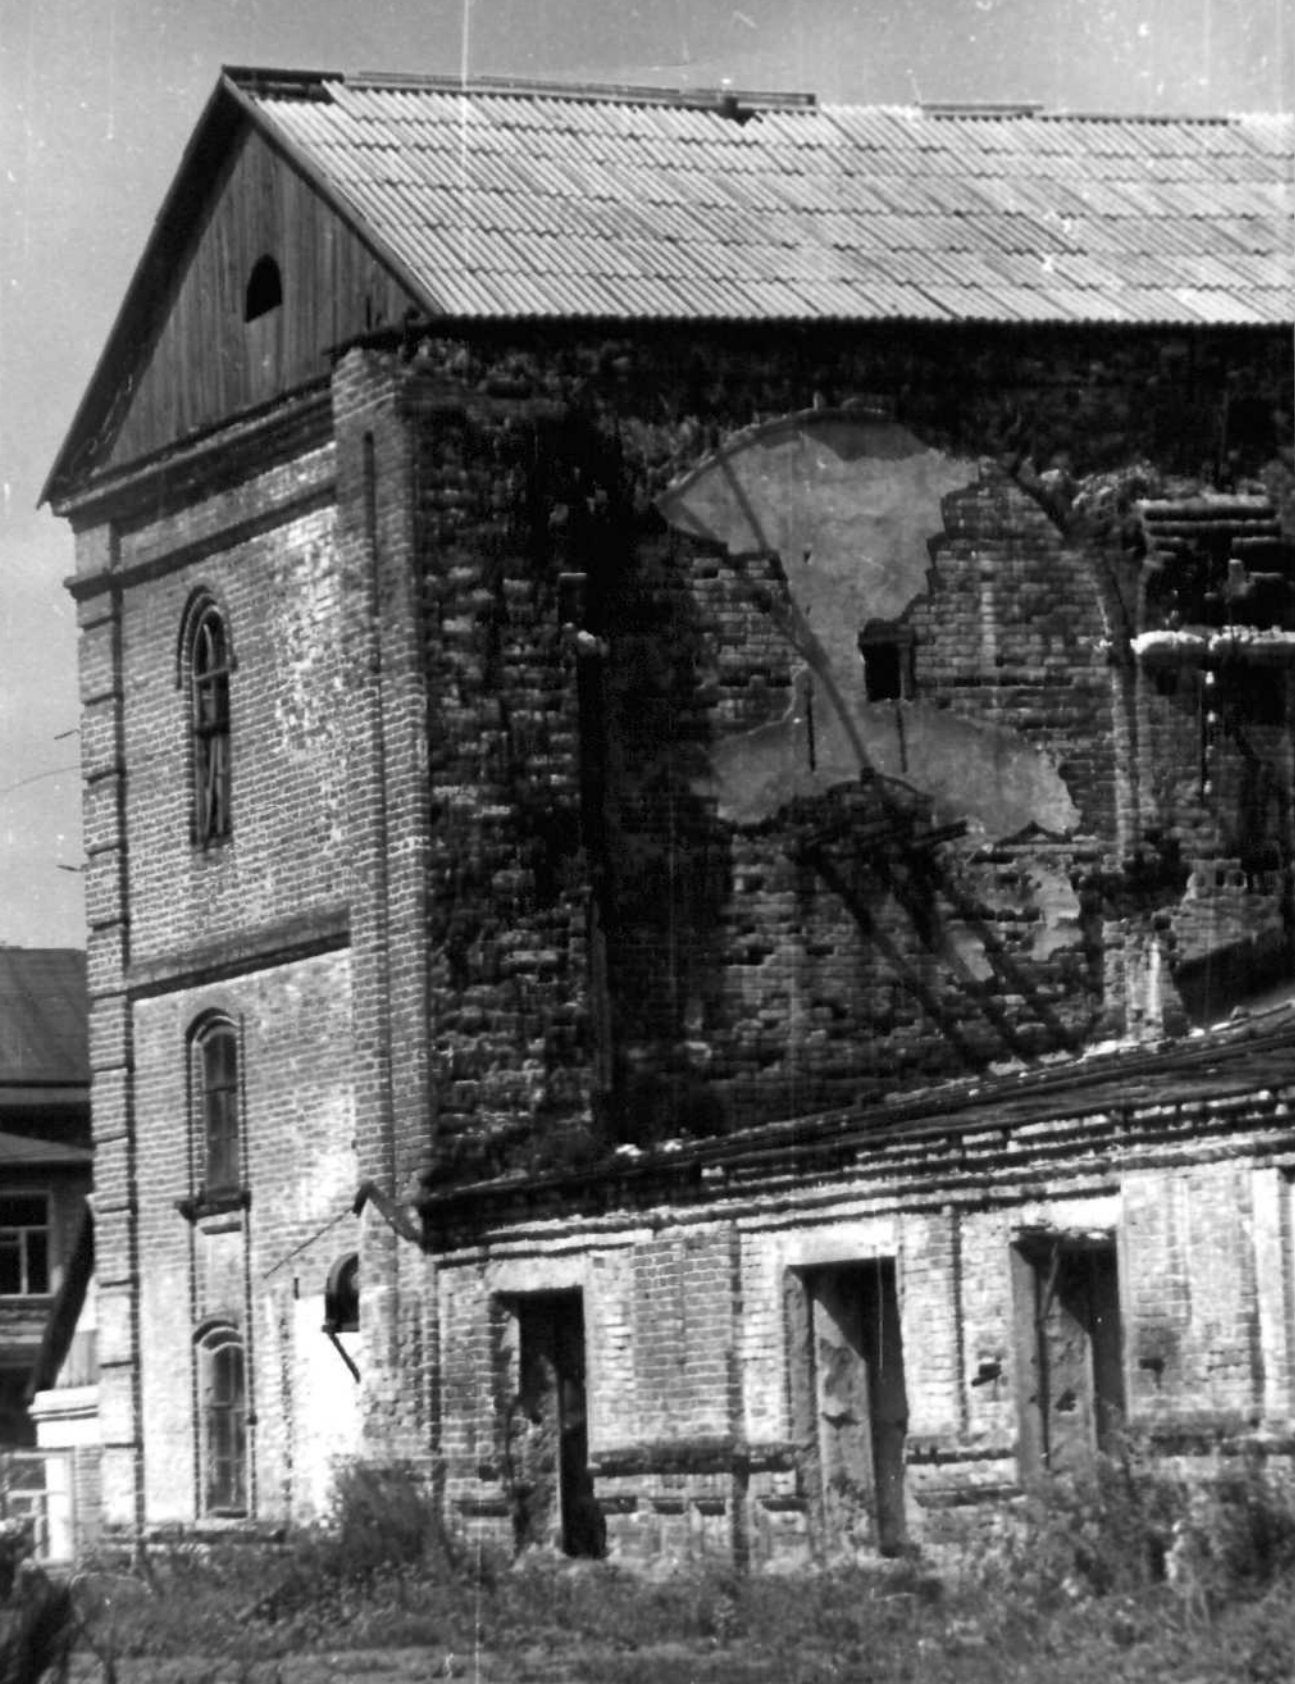
Тензенская обл.
г. Нижний Ломов
ул. Сергеева 83А
Вознесенский собор
вид колоколни
с юго-востока
Исхольник Чекалов
август 1979г.

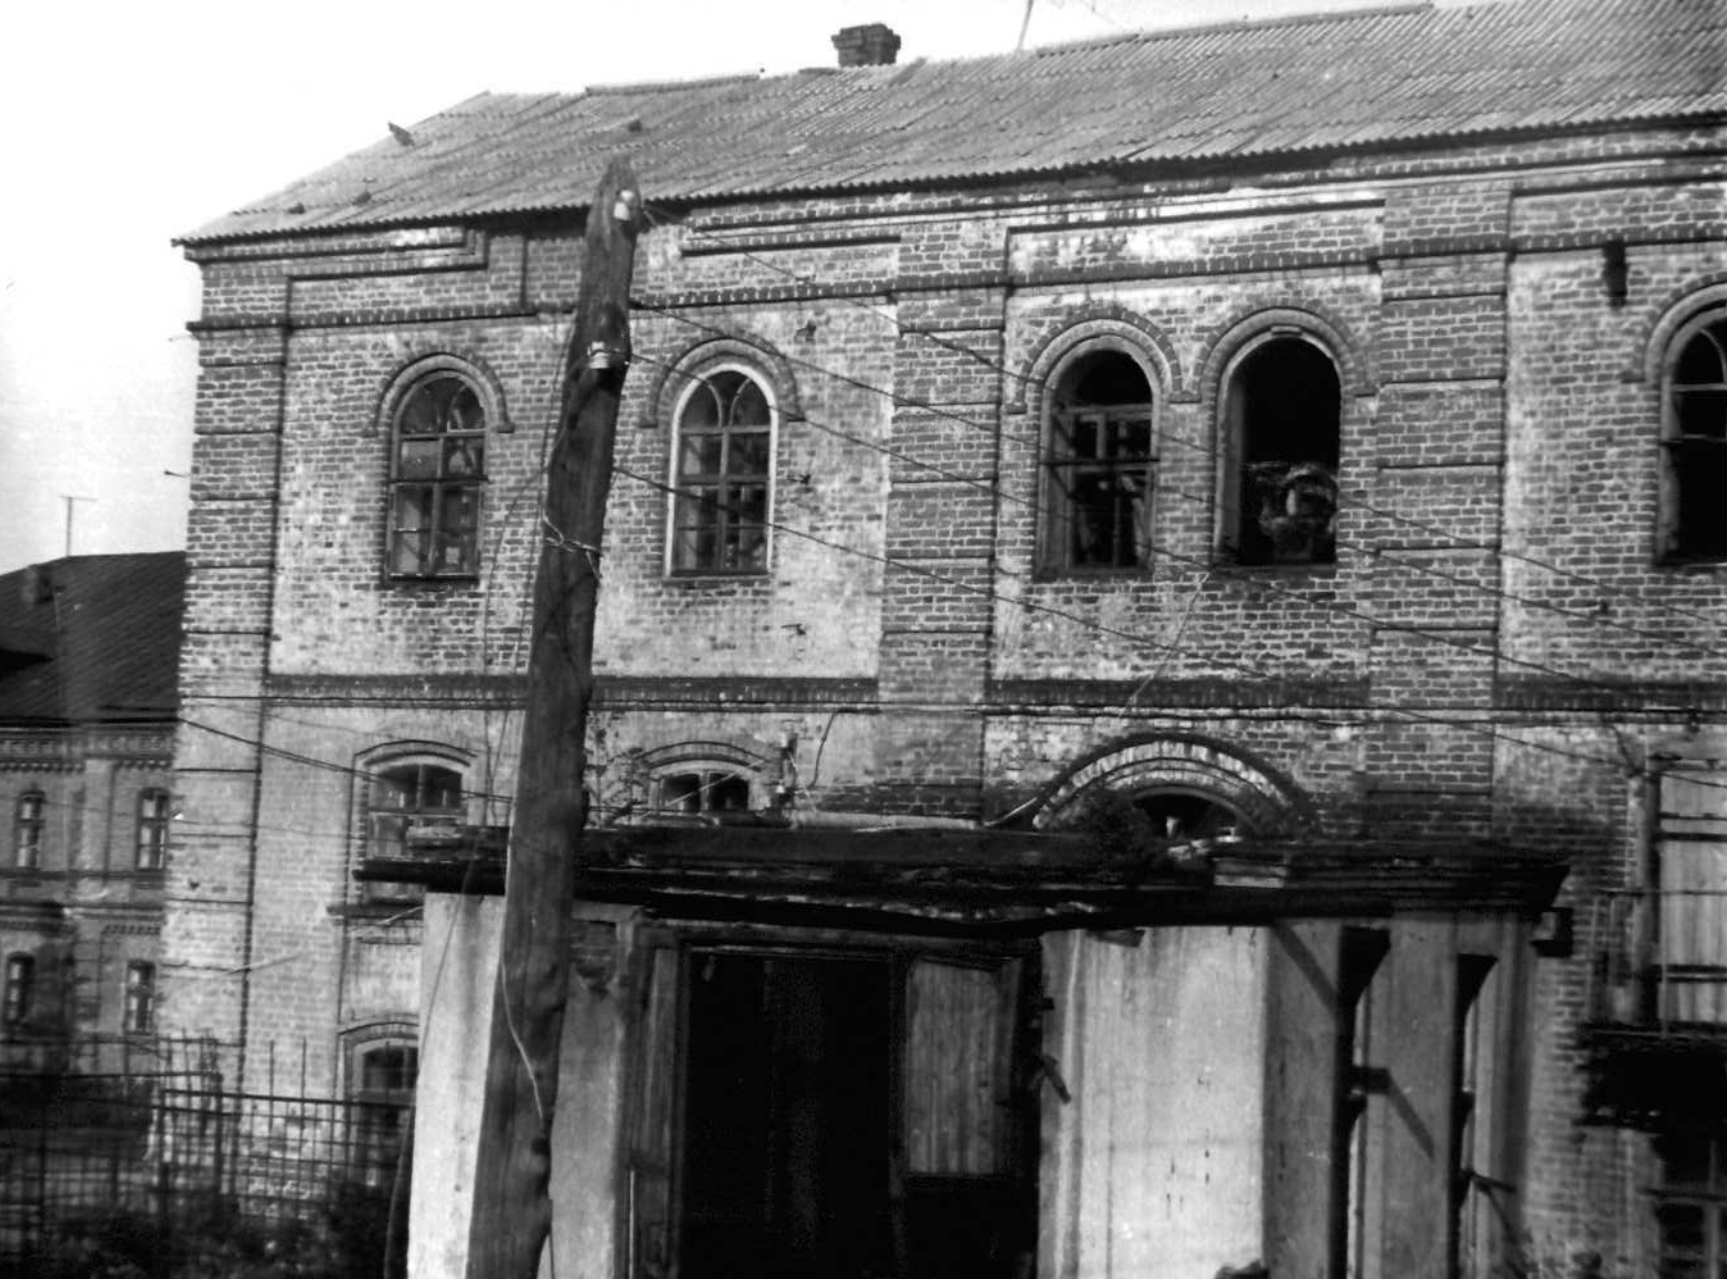
Вознесенский собор.
вид сзади
исполнил Шенгарев
август 1879г.

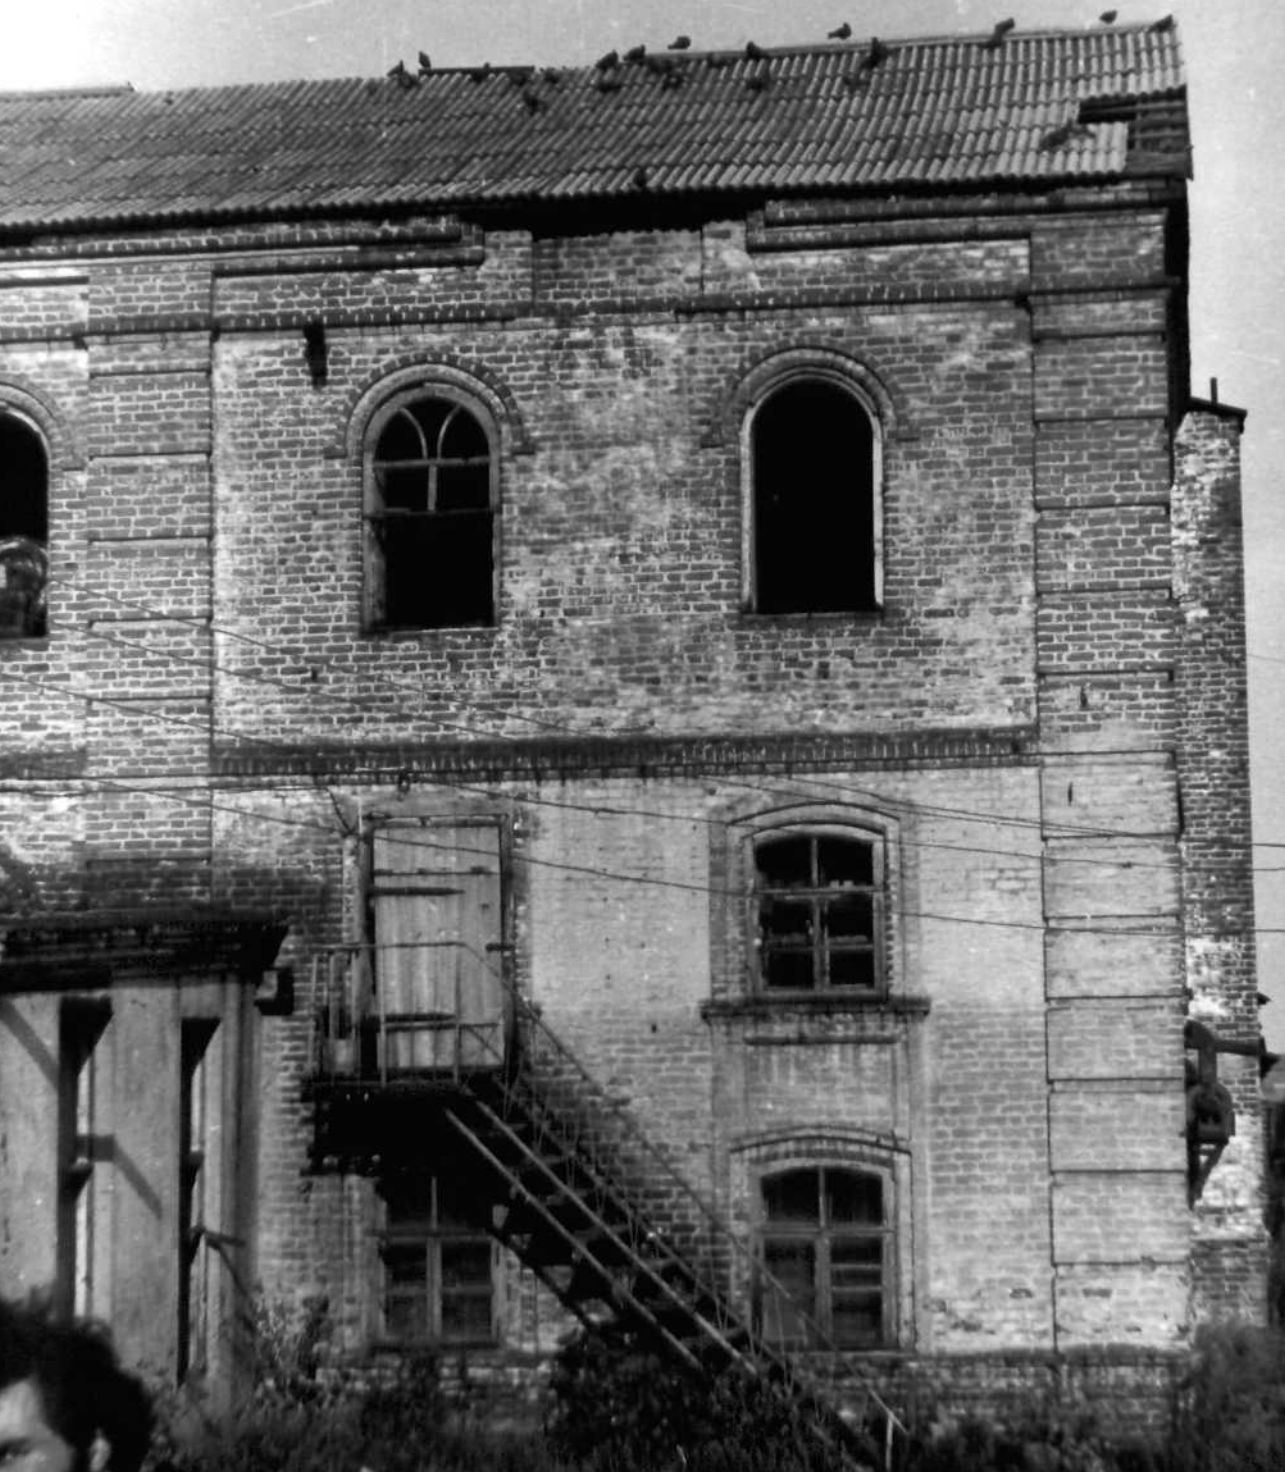
Тензенская обл
г Нижний Ломов.
ул Сергеева 83А
Вознесенский собор.
фрагменты западного
фасада
исполнил Викторов
август 1979г.

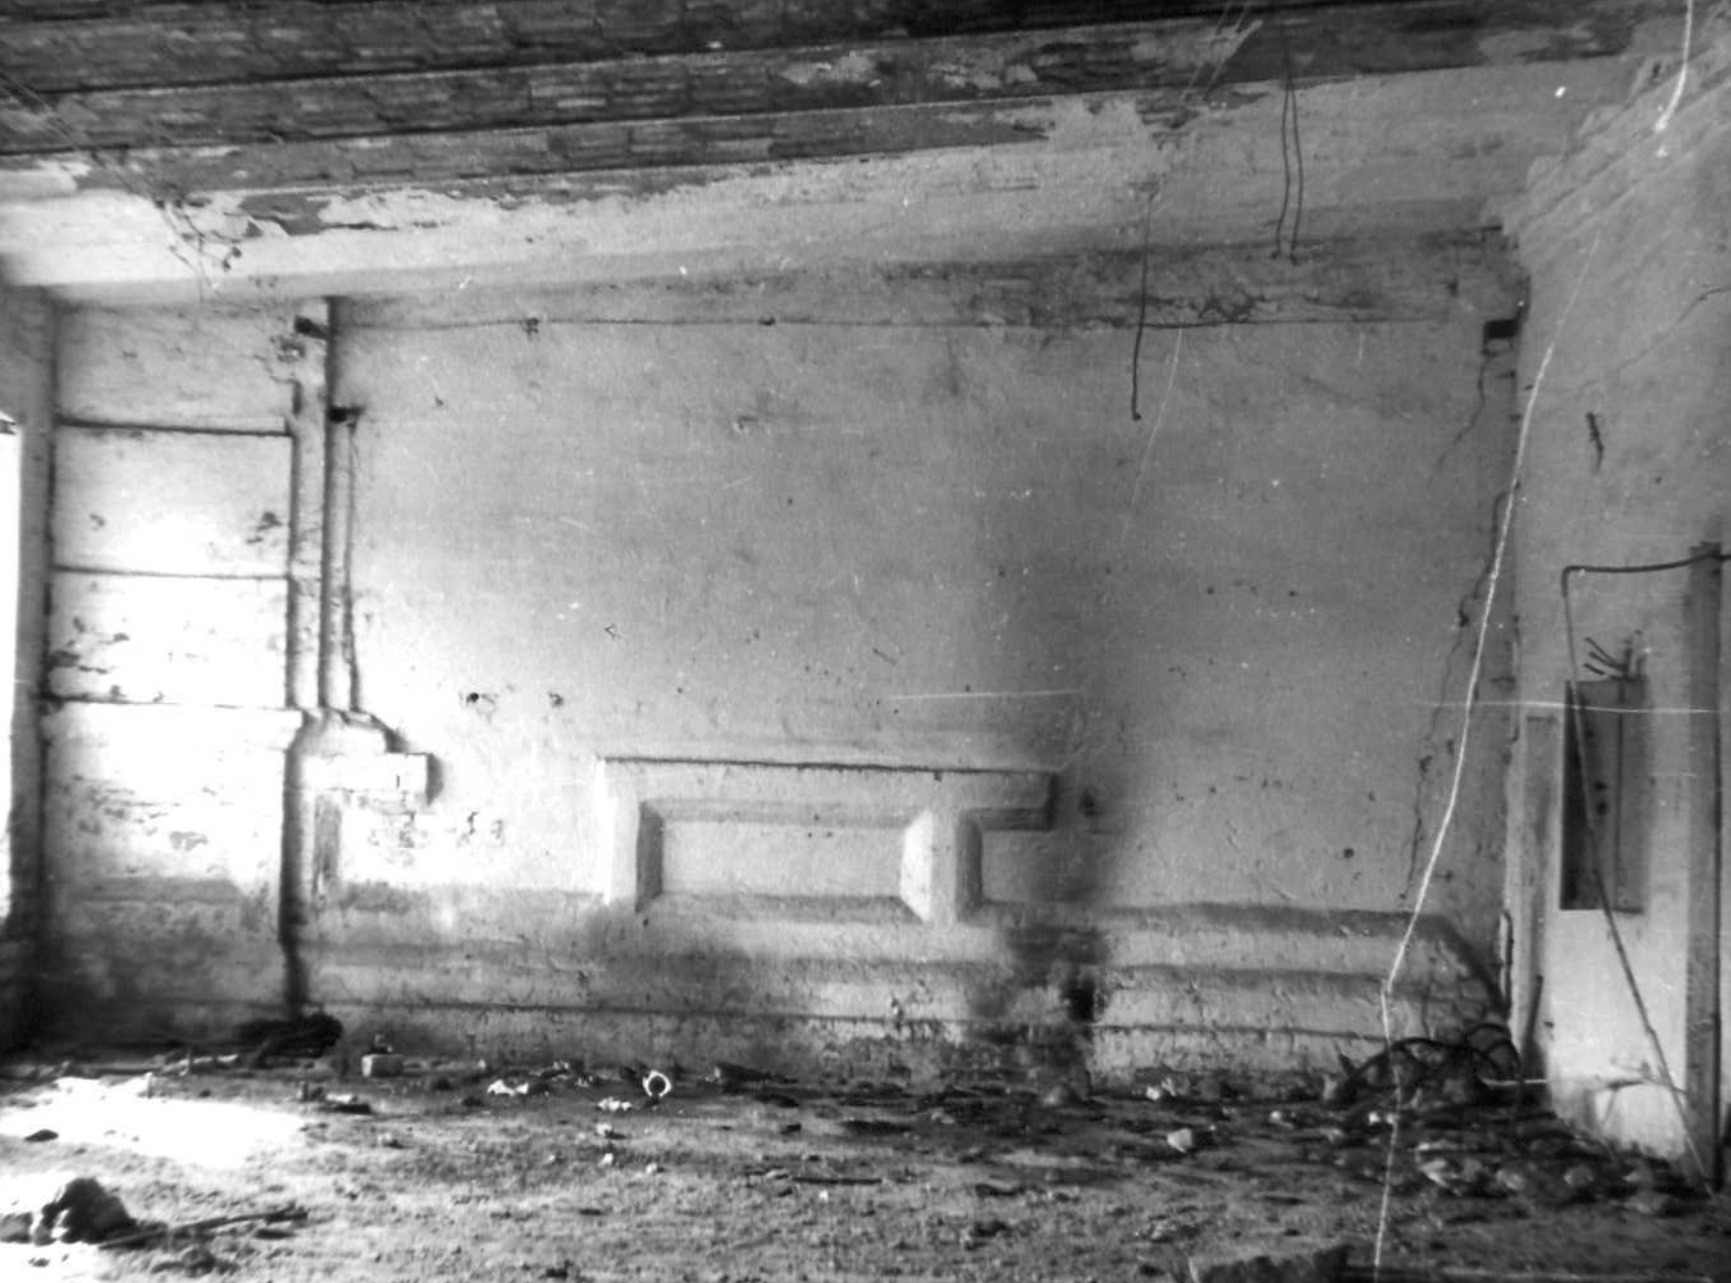
Вознесенский собор

справа от войскового

срасада
