П А С П О Р Т

I. Наименование памятника Собор Вознесения Господня Успенского монастыря

IV. Адрес (местонахождение) памятника Пензенская область, г. Нижний Ломов

УЧЕТНАЯ КАРТОЧКА
Собор Вознесения Господня Успенского монастыря

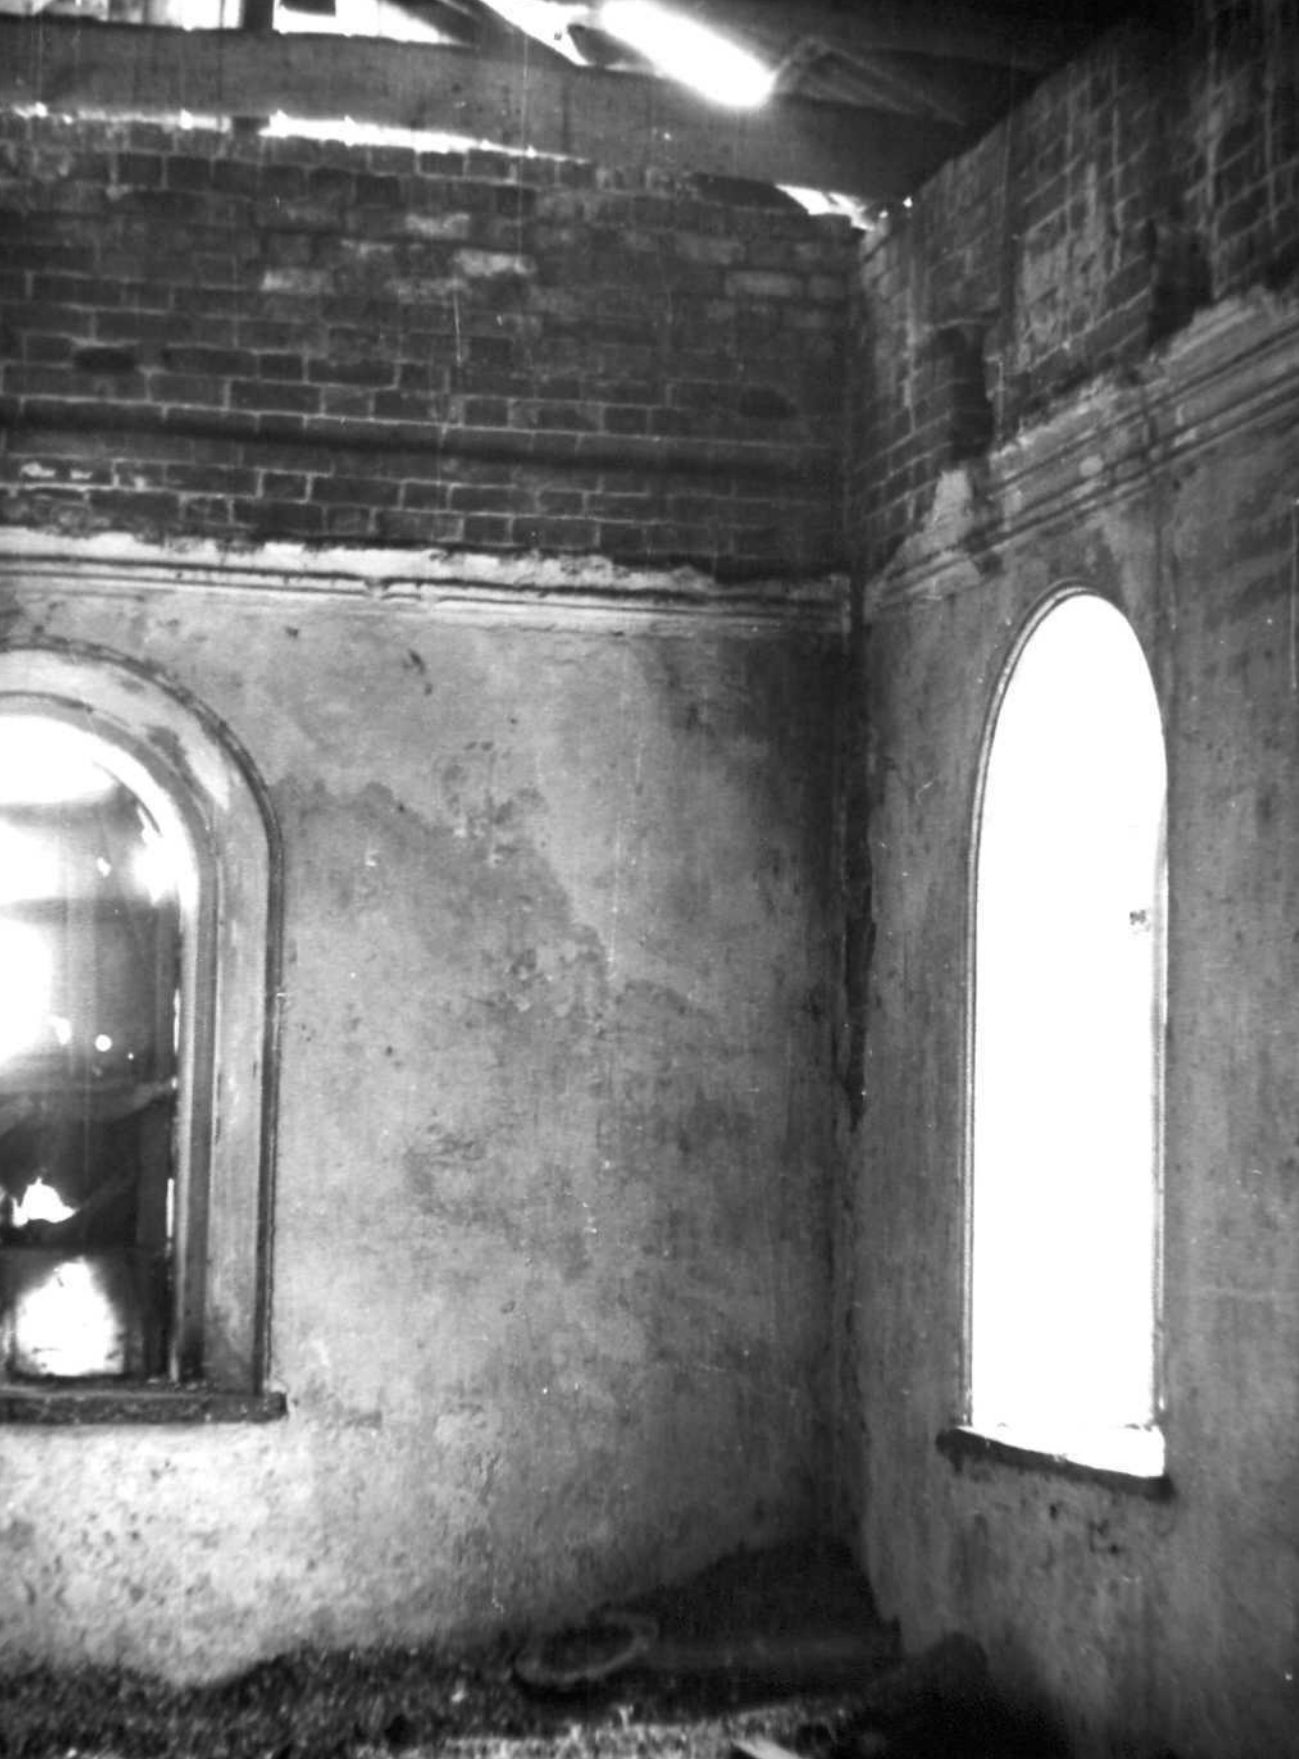
Тьенземская обл
г. Нижний Ломов
ул. Сергеева ВЗЛ
Вознесенский собор
Интерьер 3-го этажа
колоколни
исполн. С. К. М. П.
август 1979г.

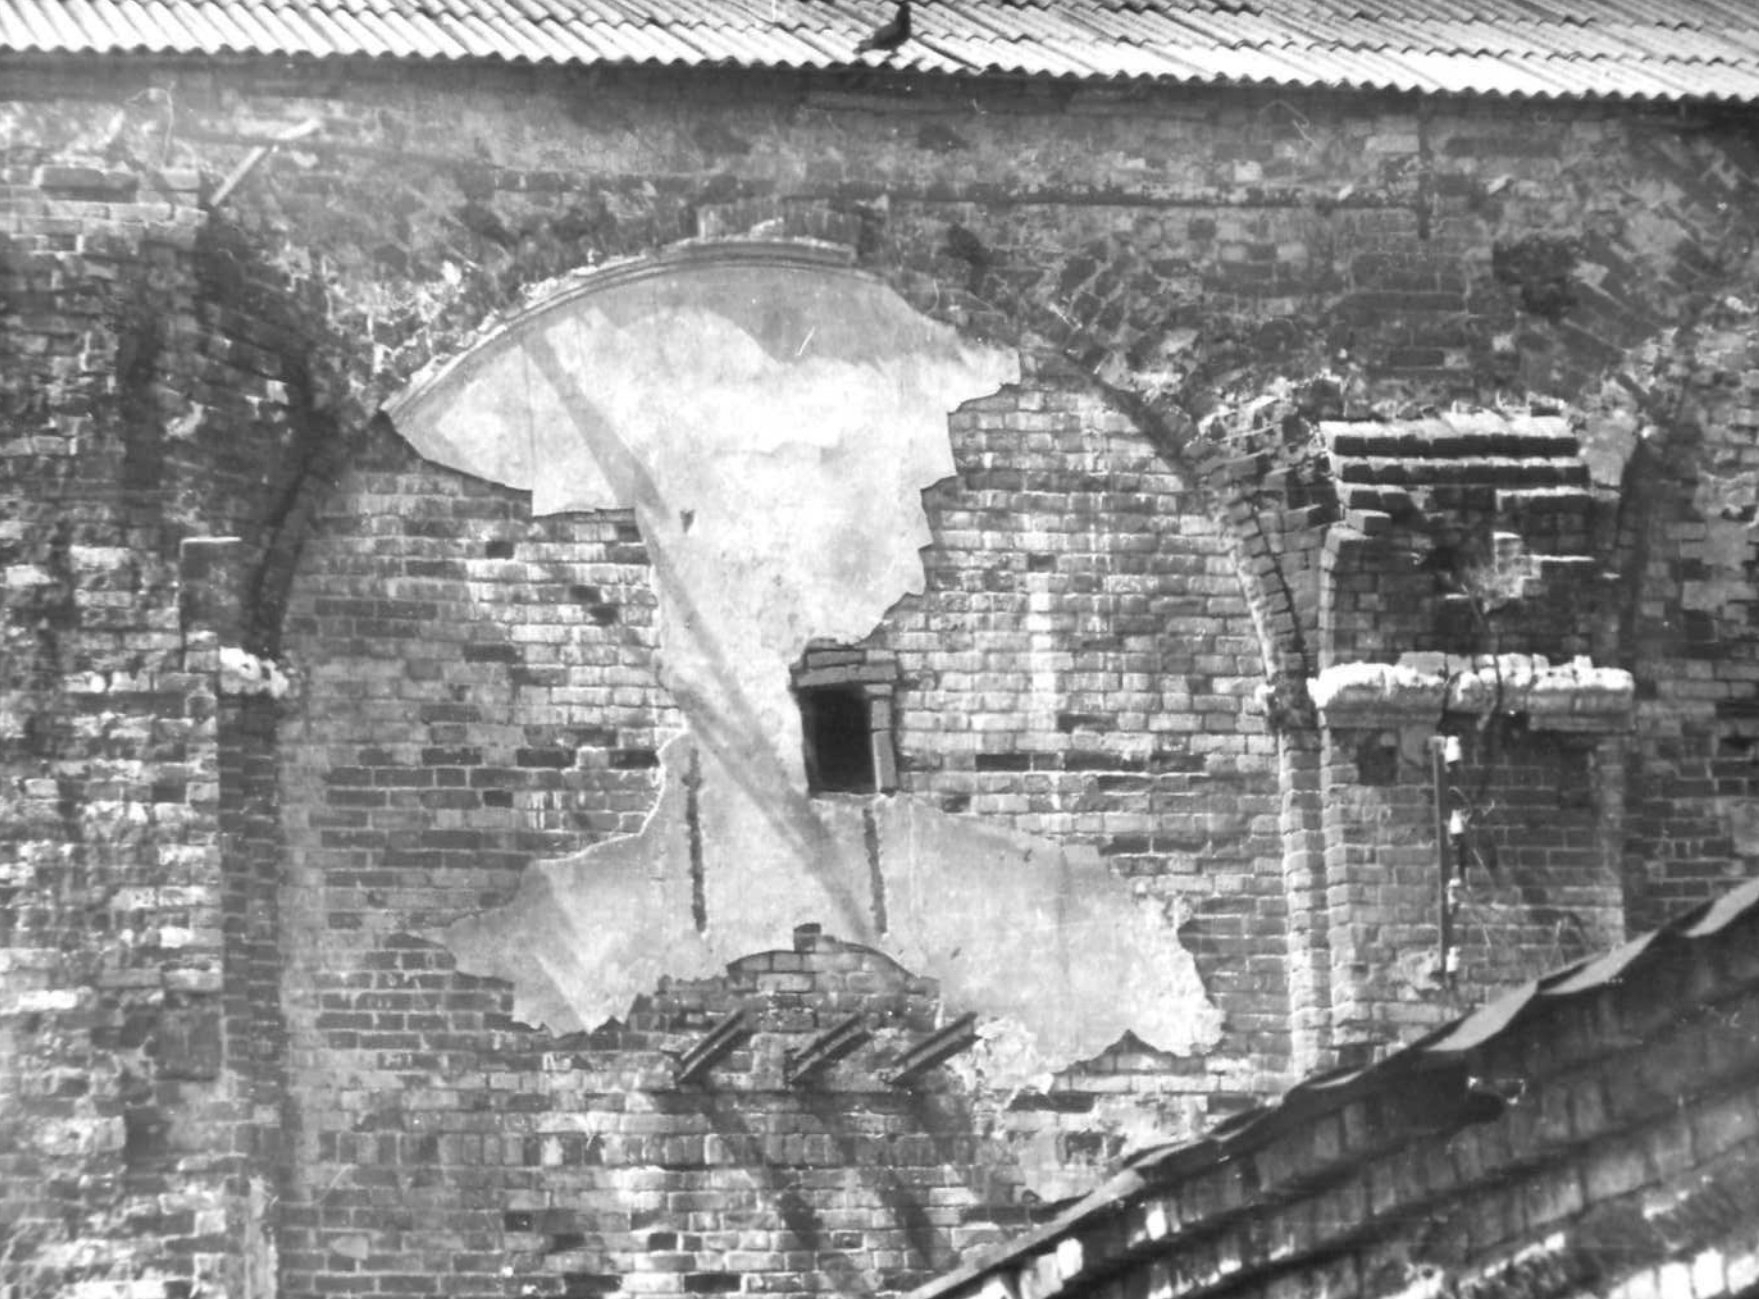
Тензенском обл.
г. Нижний Ломов
ул. Сергеева 83А
Вознесенский собор.
вид колокольни
с востока
1 фрагмент
и столпил чертюр
август 1979г.

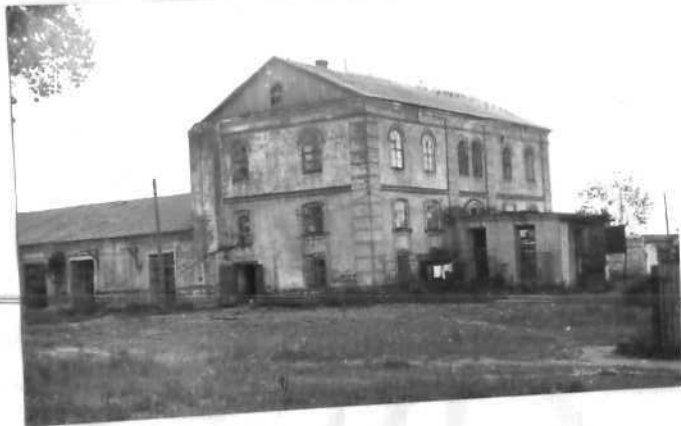
Фото или схематический план

Соборный храм Вознесения Господня с пределами Св. Николая и Всех Святых строился с 1869 по 1879 г.г. Его остатки расположены в юго-западной части комплекса. Кирпичный трехэтажный, построенный "кораблем", храм в плане представляет собой прямоугольник $33,4 \times 21$ м/, вытянутый по оси восток - запад. Почти полностью сохранилась колокольня. Трехэтажная с подвалом и жилыми помещениями, в центре она прорезана двухэтажным сводчатым проходом. Её сухой и графичный декор дает представление о первоначальном убранстве храма.
