П А С П О Р Т

I. НАИМЕНОВАНИЕ ПАМЯТНИКА Усадьба П.А. Атриганцева. Дом священника

кон. XIX в.

IV. АДРЕС (местонахождение) ПАМЯТНИКА Пензенская обл., Земетчинский р-н,
(АССР, край, область, район, автономная обл.,

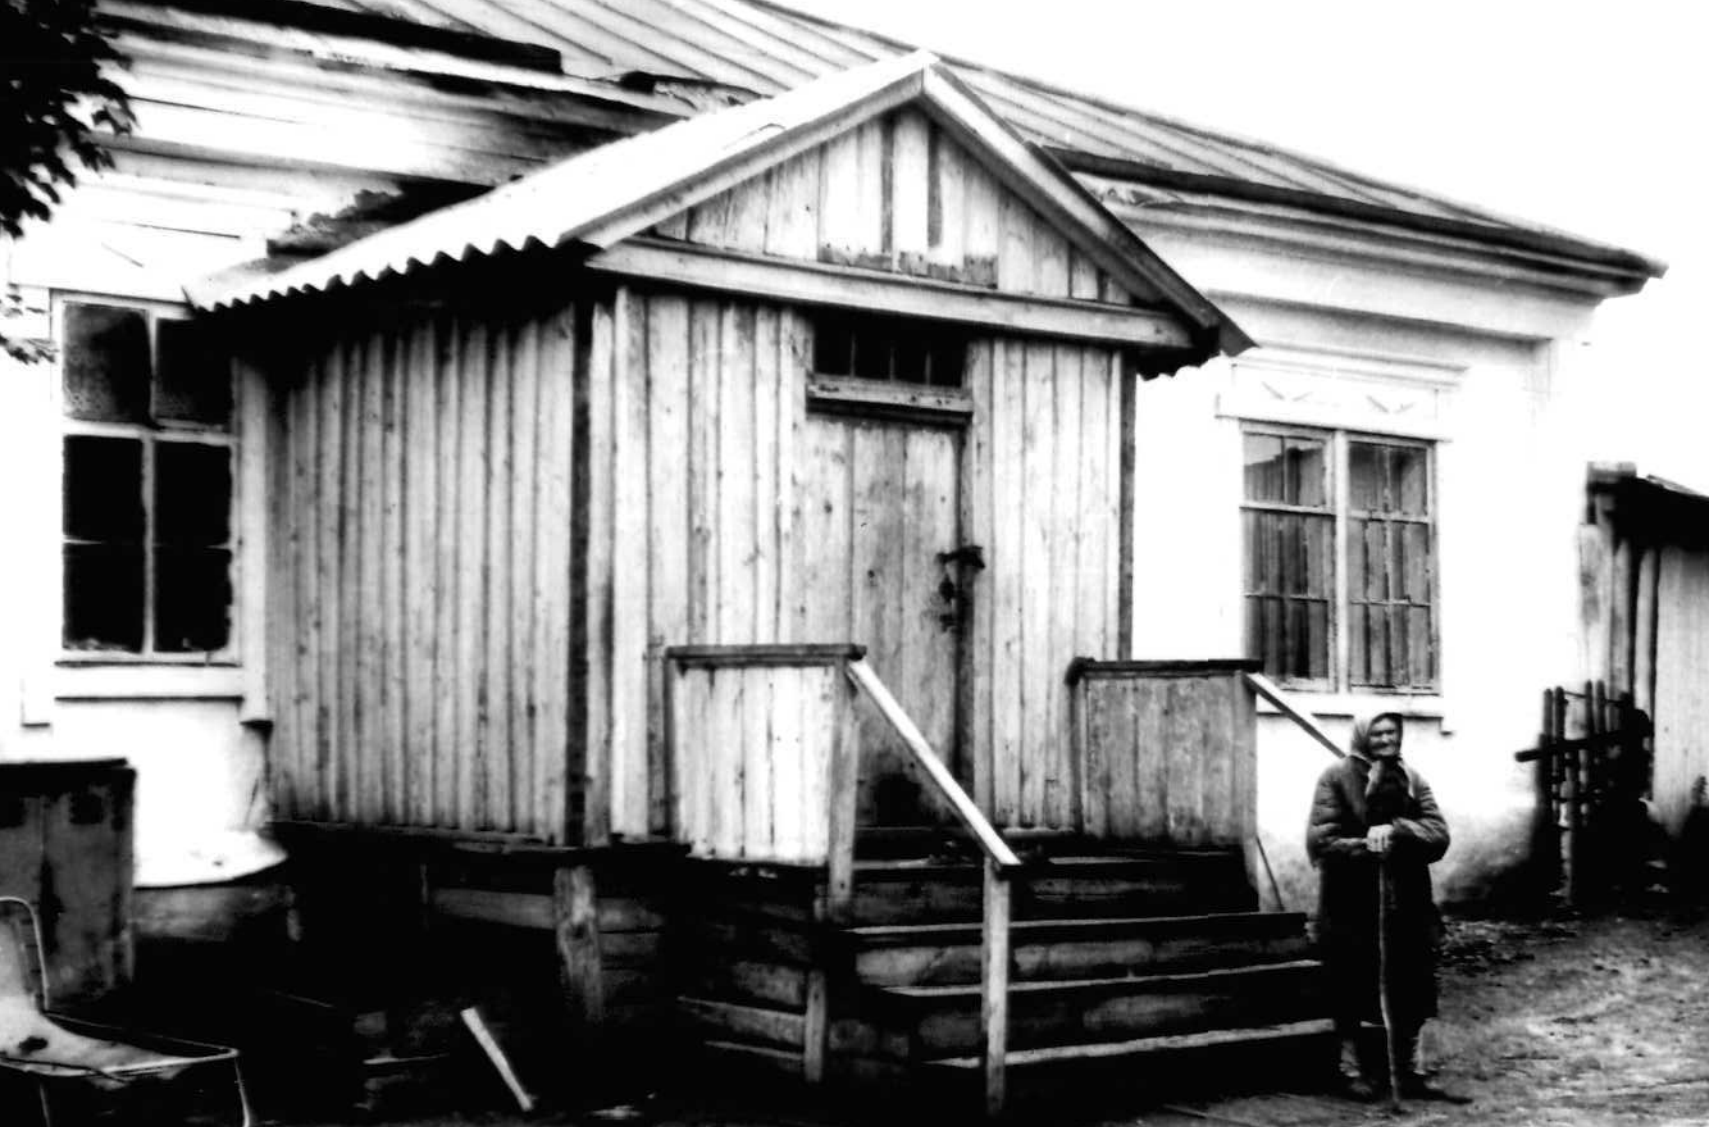
Б-2 вид не гавнеса крошечко
с восточной стороны

Продольные фасады были украшены сдвоенными окнами, которые сохранились только с восточной стороны. Окна имеют наличники с расширенными полочками.

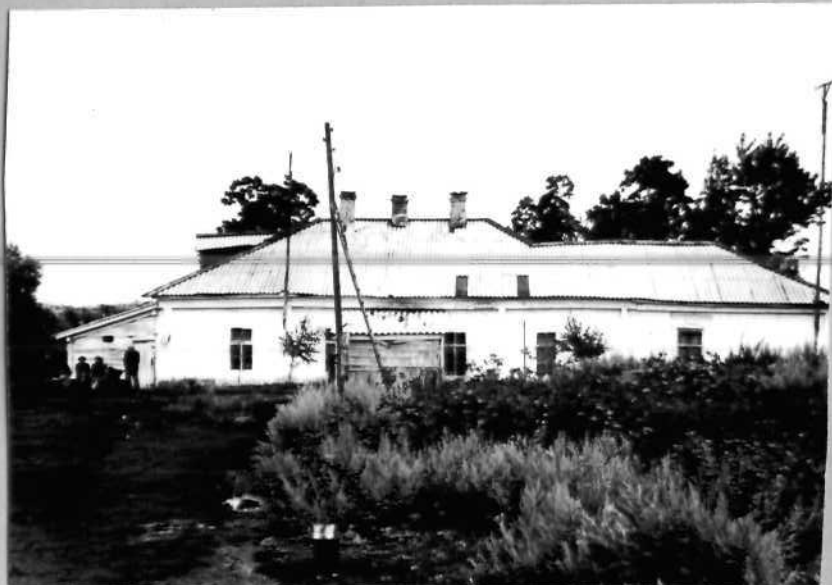
Фото или схематический план

Здание — прямоугольный в плане сруб без архитектурных членений, имеющий двускатную кровлю. С северной и южной стороны расположены бревенчатые пристройки. Внутренними продольной и поперечными стенами сруб делится на восемь разных по размеру помещений.

Продольные фасады были украшены двойными окнами, которые сохранились с восточной стороны. Они имеют наличники с расширенными полочками.

Габариты основного сруба 16x10 м.
