П А С П О Р Т

I. НАИМЕНОВАНИЕ ПАМЯТНИКА Жилой домII. ТИПОЛОГИЧЕСКАЯ
ПРИНАДЛЕЖНОСТЬ

г. Каменка, ул. Садовая, 38

ПЕНЗЕНСКАЯ ОБЛАСТЬ, КАМЕНСКИЙ РАЙОН, г. КАМЕНКА, ул. САДОВАЯ, 38
ЖИЛОЙ ДОМ, конец XIX в.

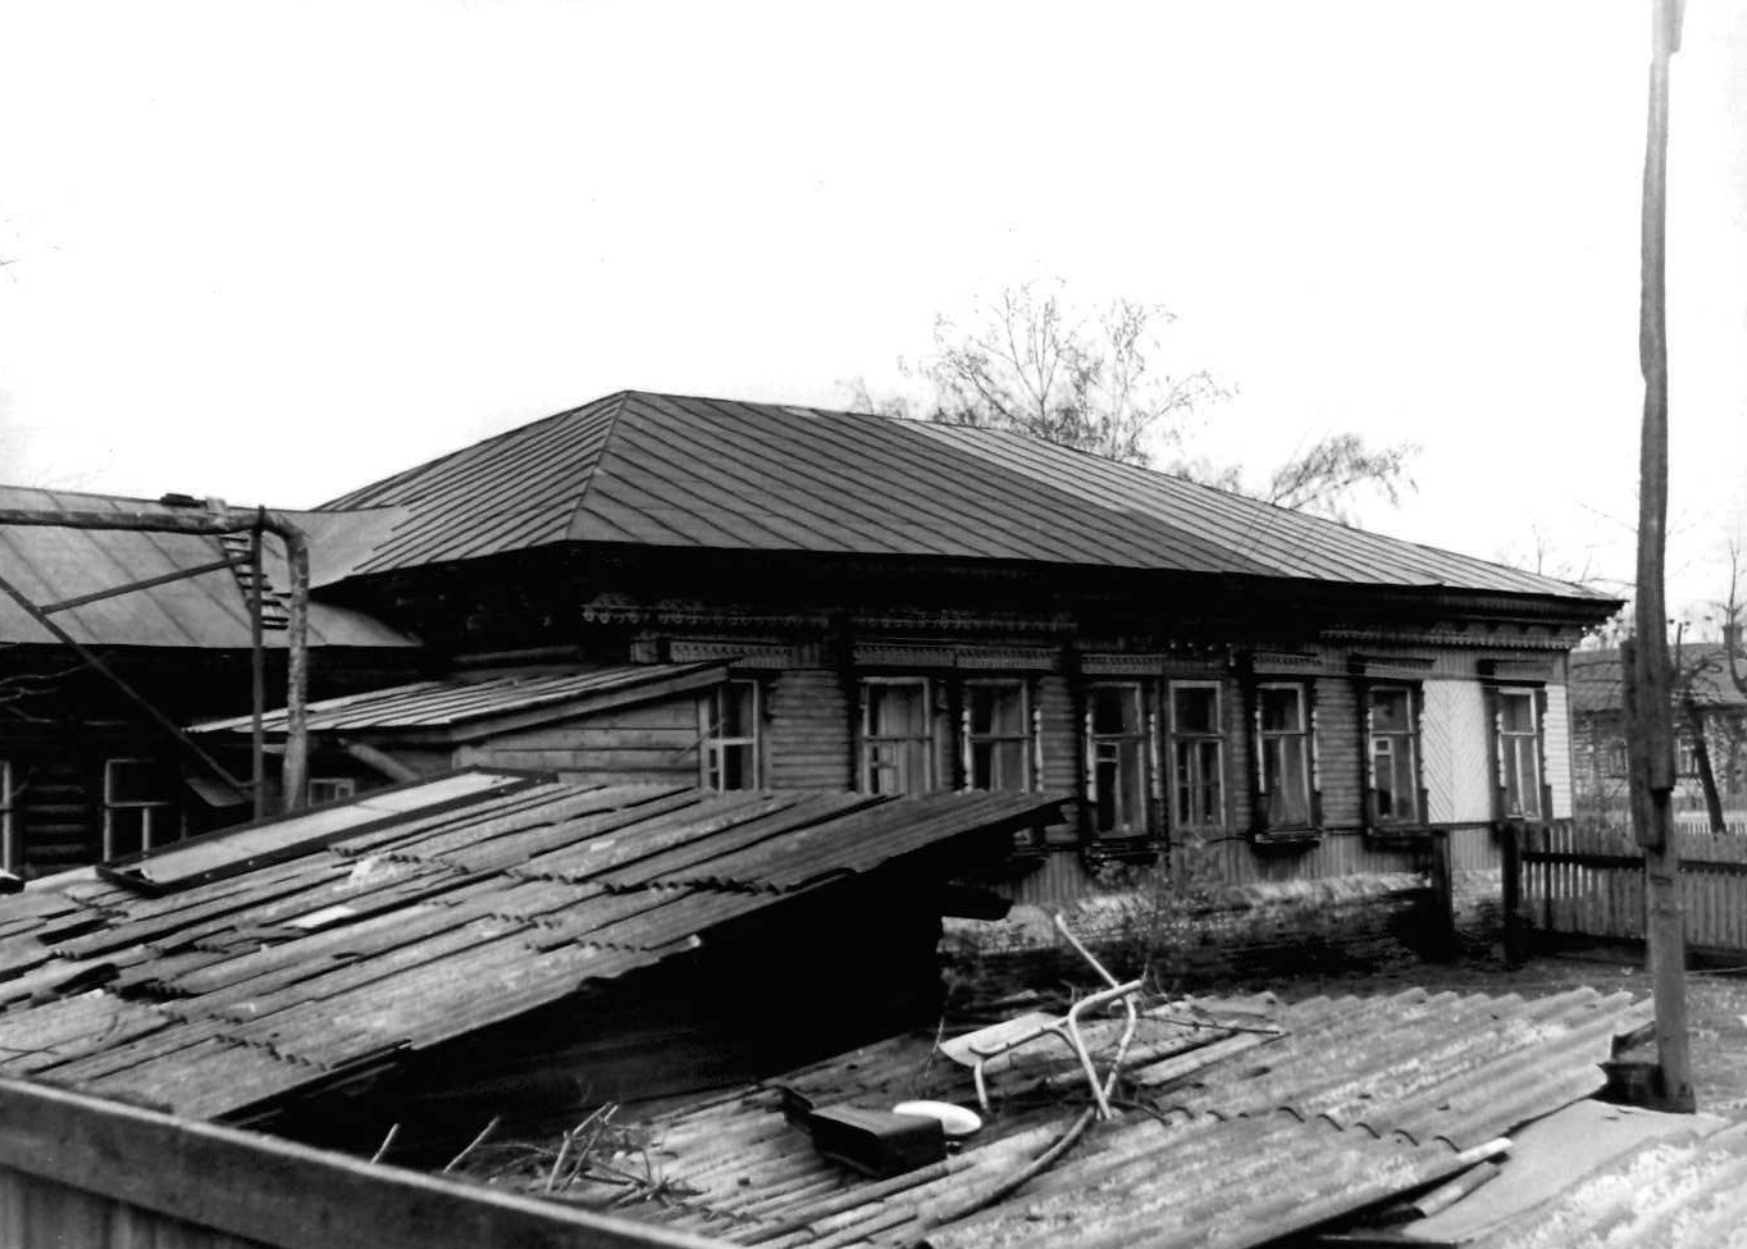
Общий вид с запада

Фасады здания богато декорированы резными деталями. Наиболее пышно украшена его карнизная часть. Здесь имеется три ряда подзоров: верхний подвешен к выносу карниза, средний из них примыкает к тонким резным кронштейнам фриза, имеющего в свою очередь рельефную порезку в виде верхнего аркатурного пояса, и нижнего в виде бегунка. Еще один ряд подзоров прикреплен к нижней части фриза. Окна, стройные по своим пропорциям, также декорированы богатой порезкой наличников — точеными колонками по бокам, с подвешенными по их осям гирьками. Венчающая же часть наличников снабжена кружевной порезкой.

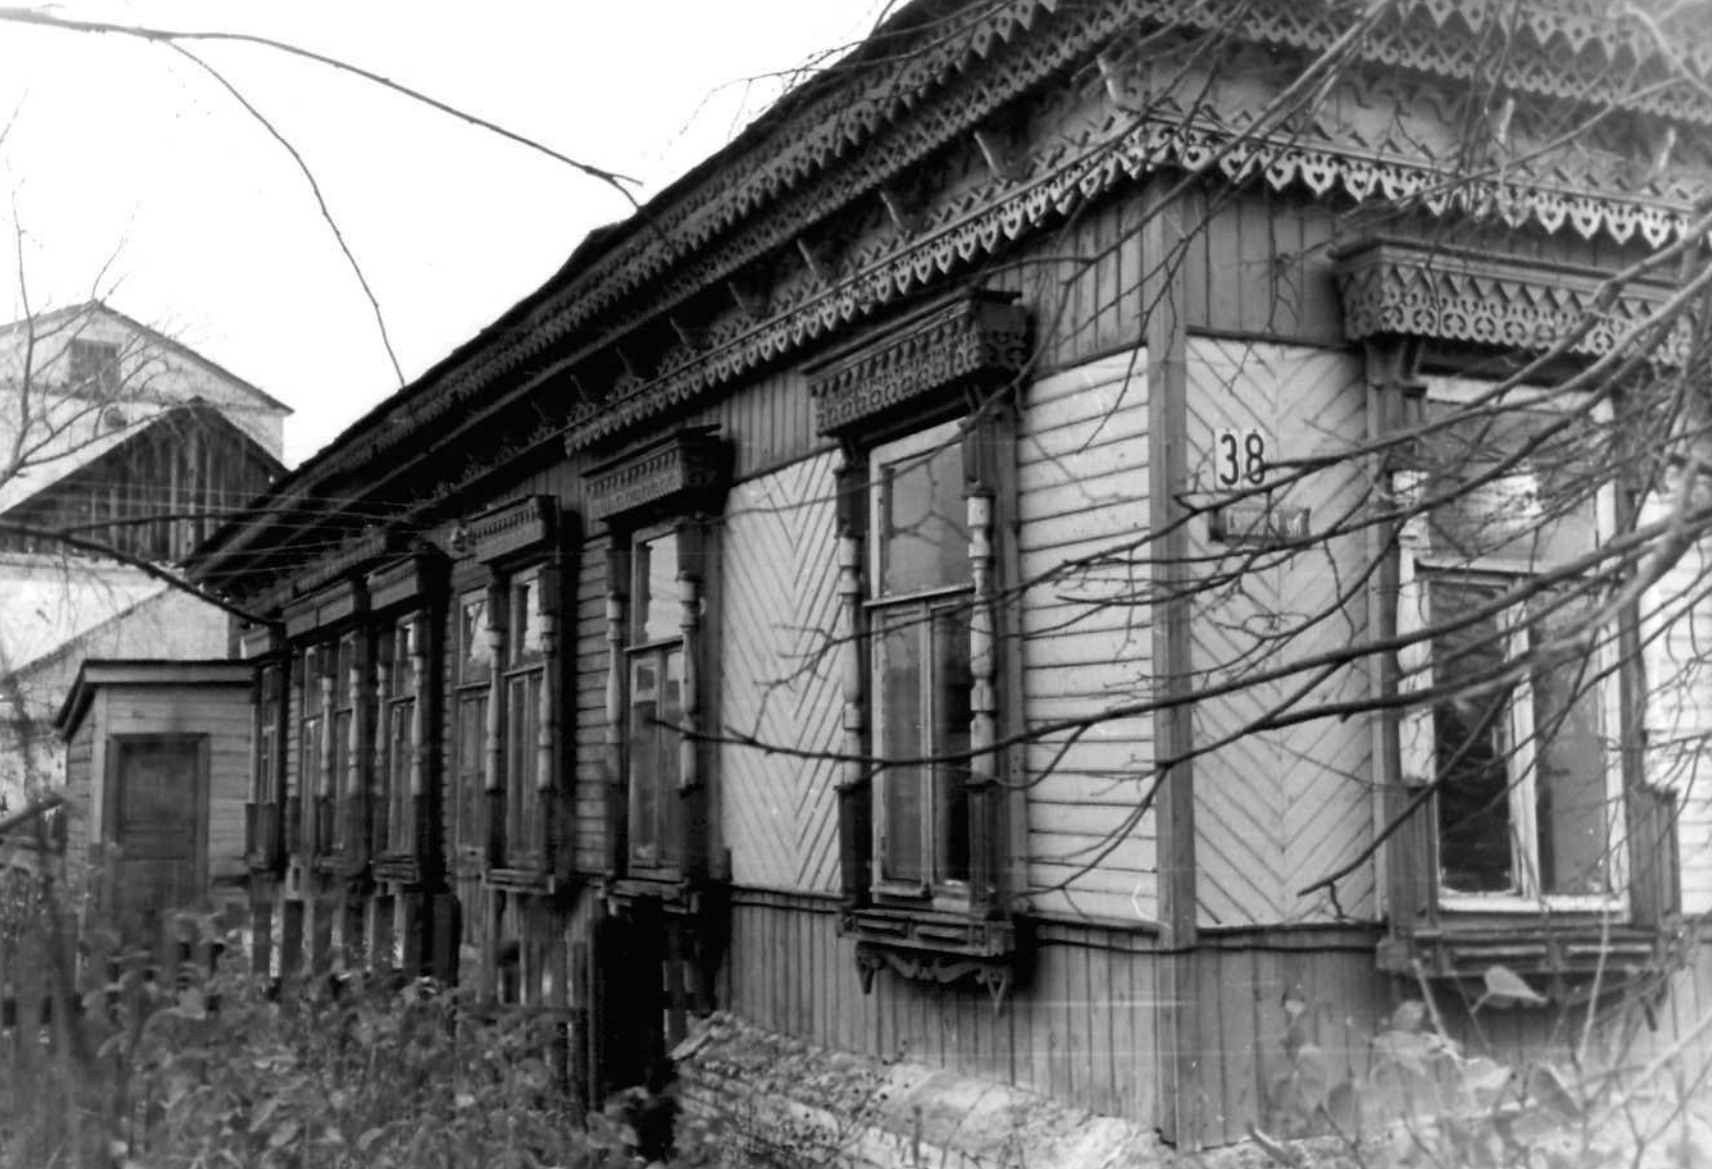
Угловая часть здания.

Вид с юга

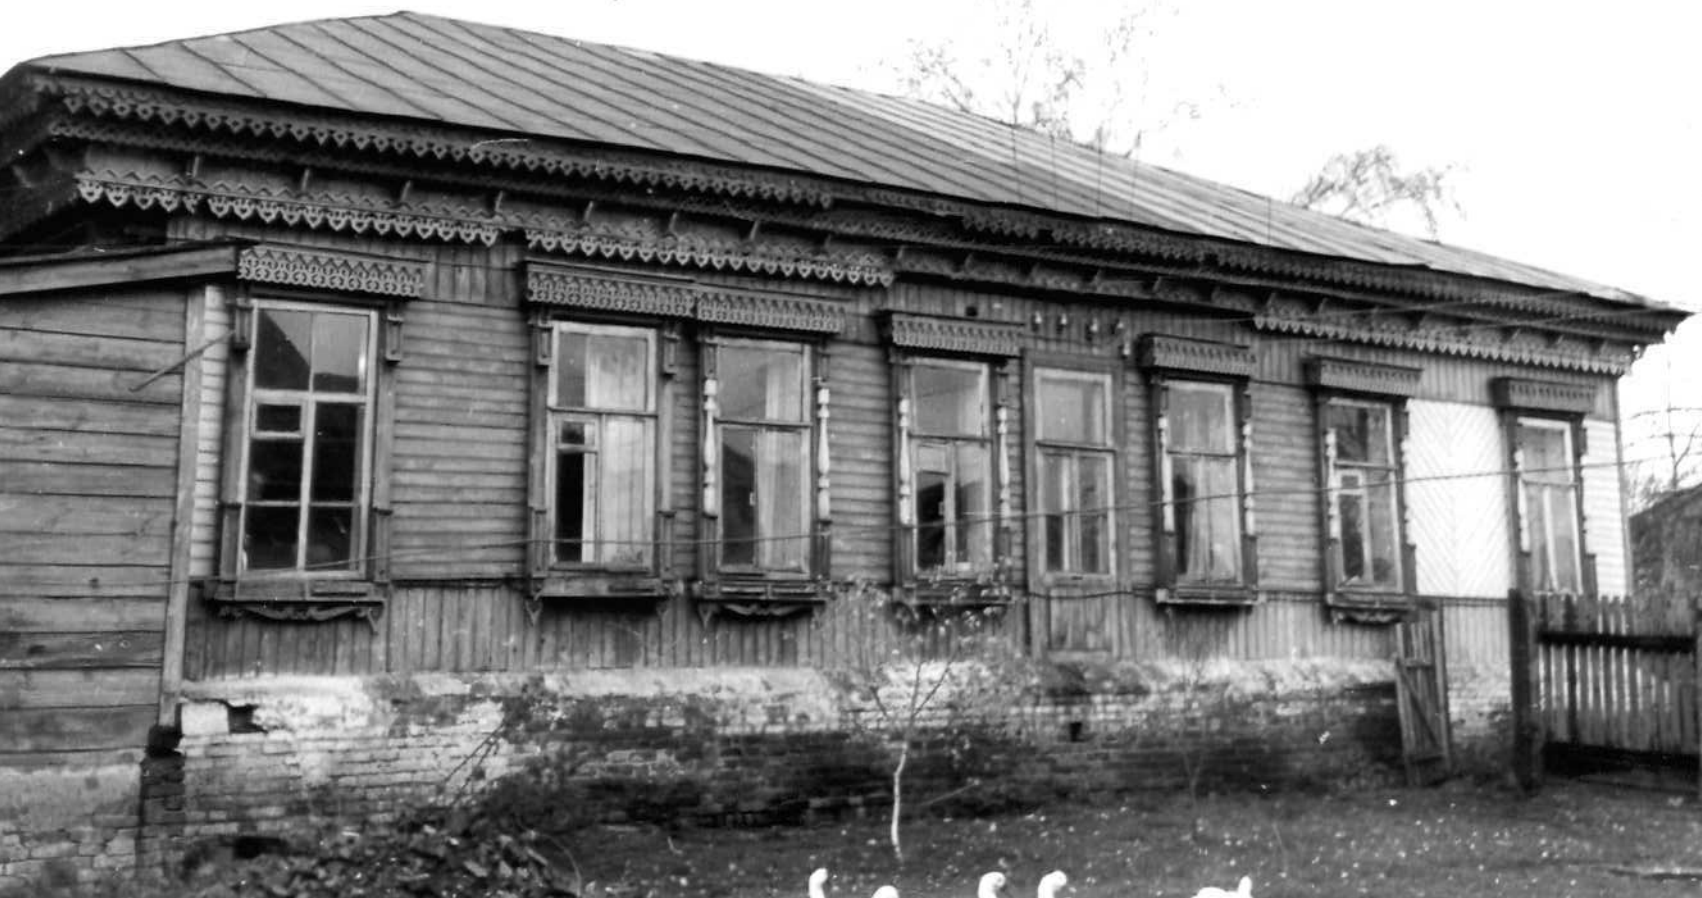
Юго-западный фасад

Частично утрачены резные детали карниза юго-западного фасада. Внутренняя планировка, возможно, не соответствует изначальной. Не исключено, что одни из проёмов заделаны, а другие прорублены вновь.

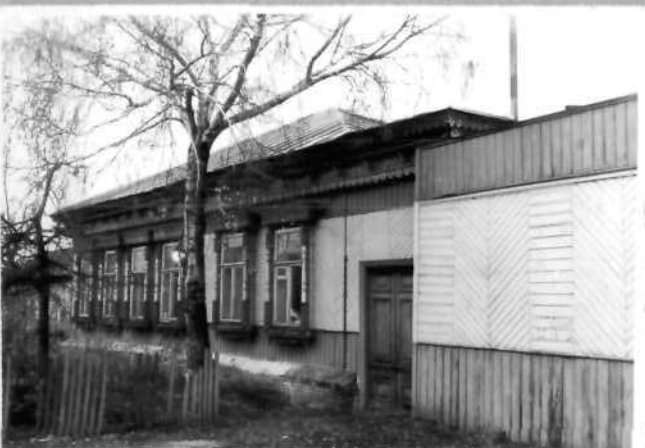
Фото или схематический план

Дом деревянный, одноэтажный. Основу его композиционной структуры составляет прямоугольный объём, очерченный рублеными в лапу четырьмя наружными стенами. К этой его части с с/з стороны примыкает небольшая, более узкая часть дома, также срубленная из бревен. Здание поставлено на кирпичный фундамент. Стены дома обшиты тёсом. Крыша вальмовая, материал кровли — листовое железо.

Фасады здания богато декорированы резными деталями. Наиболее пышно украшена его карнизная часть. Окна также декорированы богатой порезкой наличников, венчающие части которых снабжены кружевной порезкой. Здание интересно как тип жилого деревянного дома. Его резные детали выполнены на высоком художественном уровне.
