П А С П О Р Т

I. НАИМЕНОВАНИЕ ПАМЯТНИКА ДОМ ВИЛОЙ С МАГАЗИНАМИII. ТИПОЛОГИЧЕСКАЯ
ПРИНАДЛЕЖНОСТЬ

г. Сортавала, ул. Карельская, 31/15 ул. Садовая

УЧЕТНАЯ КАРТОЧКА

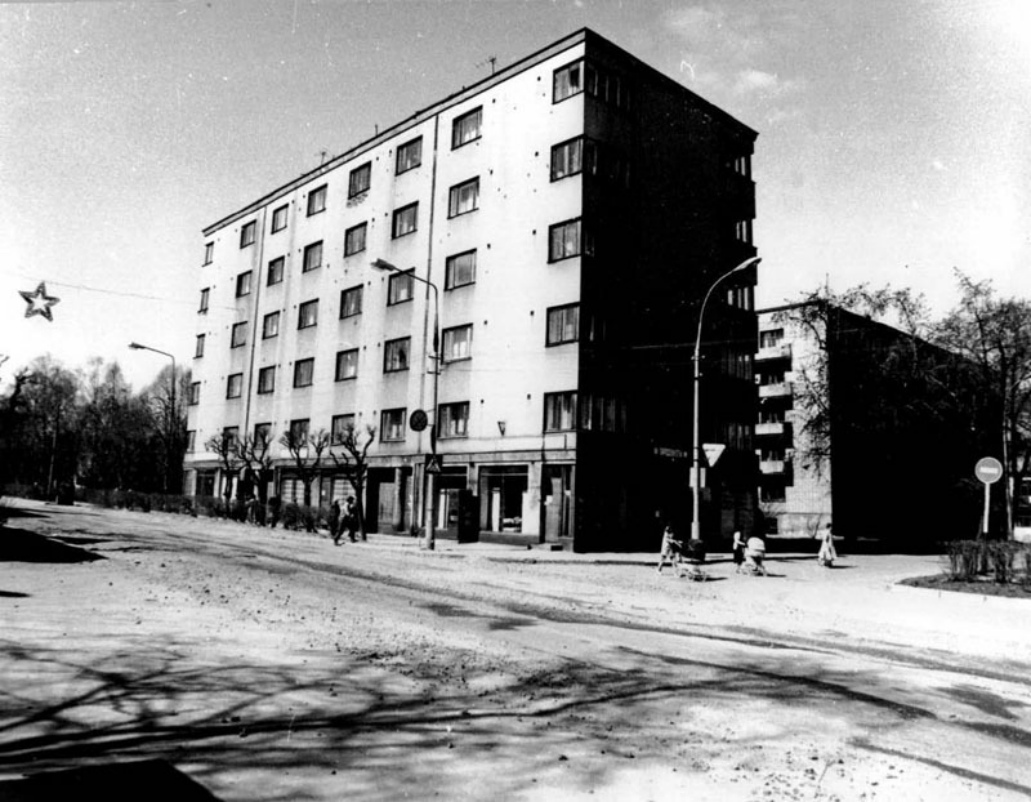
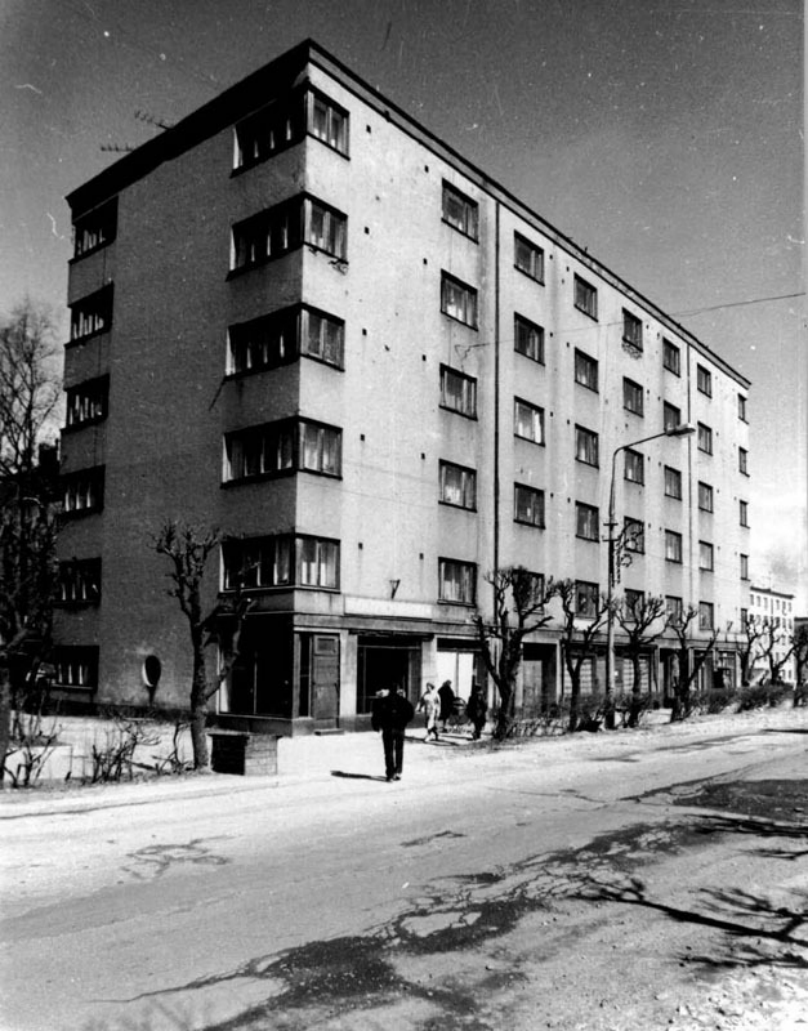
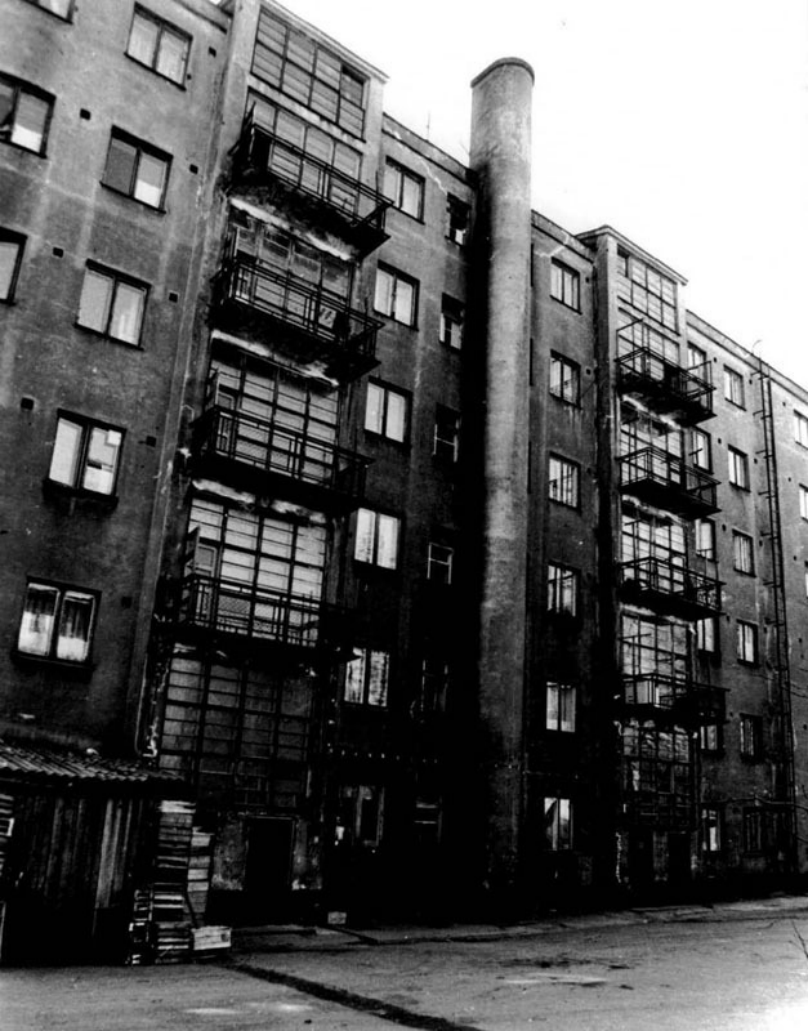
Дом занимает угловое положение в планировочной структуре улиц, выходя главным фасадом на ул. Карельскую, а боковыми на красную линию ул. Садовой. Это — шестистаянный объем, имеющий форму параллелепипеда, с плоской крышей. На главный фасад выходят витринные окна 1-го этажа и несколько дверей в том числе, два параллельных входа. Особенностью в решении остальной пятиэтажной части дома является устройство угловых окон на краях объема, располагающихся с отрывом от рядовых окон. На торцевой фасад (по ул. Садовой) выходят витрины 1-го этажа, входная дверь и угловые окна. На дорцовом фасаде размещены балконы, вход на которые идет из двух лестничных клеток, имеющих сплошное остекление, выступающих из фасадной плоскости.

Дом возведен из кирпича и оштукатурен, крыша обремененная плоская, кровля металлическая, водосток внутренний, полки гранитные. Габариты в плане 13, 0х36, 5м.

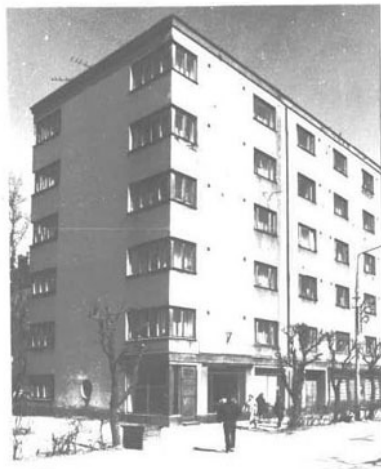
Фото или схематический план

Дом занимает угловое положение в планировочной структуре улиц, выходя главным фасадом на ул. Карельскую, а боковым на красную линию ул. Садовой. Это шестистапельный объем, имеющий форму параллелепипеда, с плоской крышей. На фасаде в уровне 1-го этажа располагаются входы и витринные окна, на остальных этажах равномерно расположены одинаковые рядовые окна и угловые, отличающиеся размерами. На заднем фасаде к лестничным клеткам примыкают балконы. На первом этаже располагаются торговые залы. Лифты этажи (со 2-го по 6-й) состоят из двух секций, в которых квартиры группируются вокруг лестничных клеток. Это характерный городской многоэтажный дом со встроенными магазинами с характерными типологическими чертами функционализма. Дом возведен из кирпича и оштукатурен. Габариты в плане - 13x36,5 м.
