П А С П О Р Т

I. НАИМЕНОВАНИЕ ПАМЯТНИКА КОМПЛЕКС ЗЕМСКОЙ БОЛЬНИЦЫ. ГЛАВНЫЙ КОРПУС.

ПЕНЗЕНСКАЯ ОБЛАСТЬ НЕВЕРКИНСКИЙ РАЙОН СЕЛО КУНЧЕРОВО
КОМПЛЕКС ЗЕМСКОЙ БОЛЬНИЦЫ ГЛАВНЫЙ КОРПУС 1903 г.

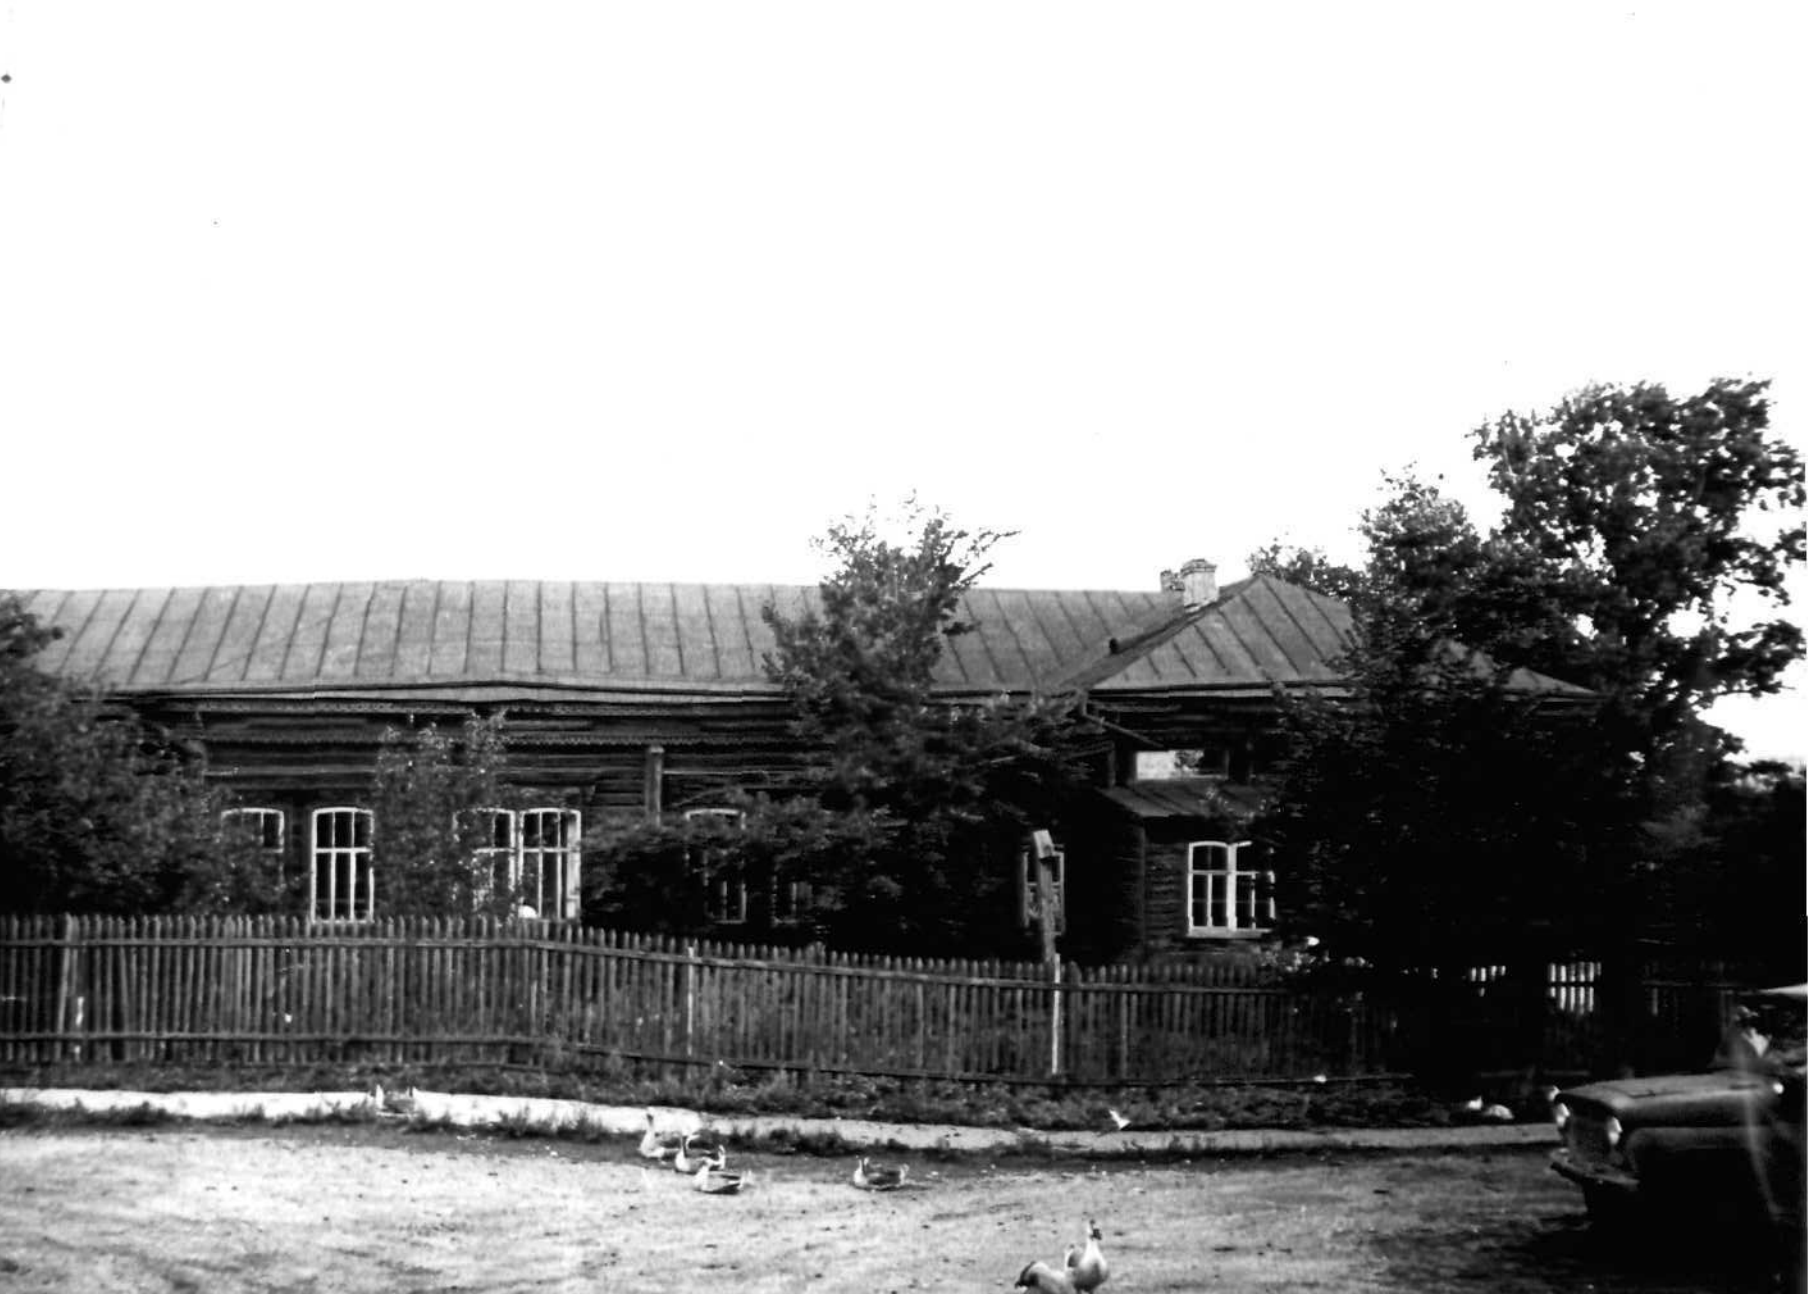
На южной стене широтной секции здания, ориентированной на центральный двор, расположено четырнадцать прямоугольных окон, из них пять спаренных. Торцевые выпуски бревен на южной стене соответствуют положению поперечных внутренних стен. На бревенчатой западной стене секции

1. Пензенская обл., Неверкинский р-н,
с. Кунчерово. Комплекс земской б-цы.
Главный корпус. 1903г. Южный фасад.
Фото Вандтке С.В. 1984г.

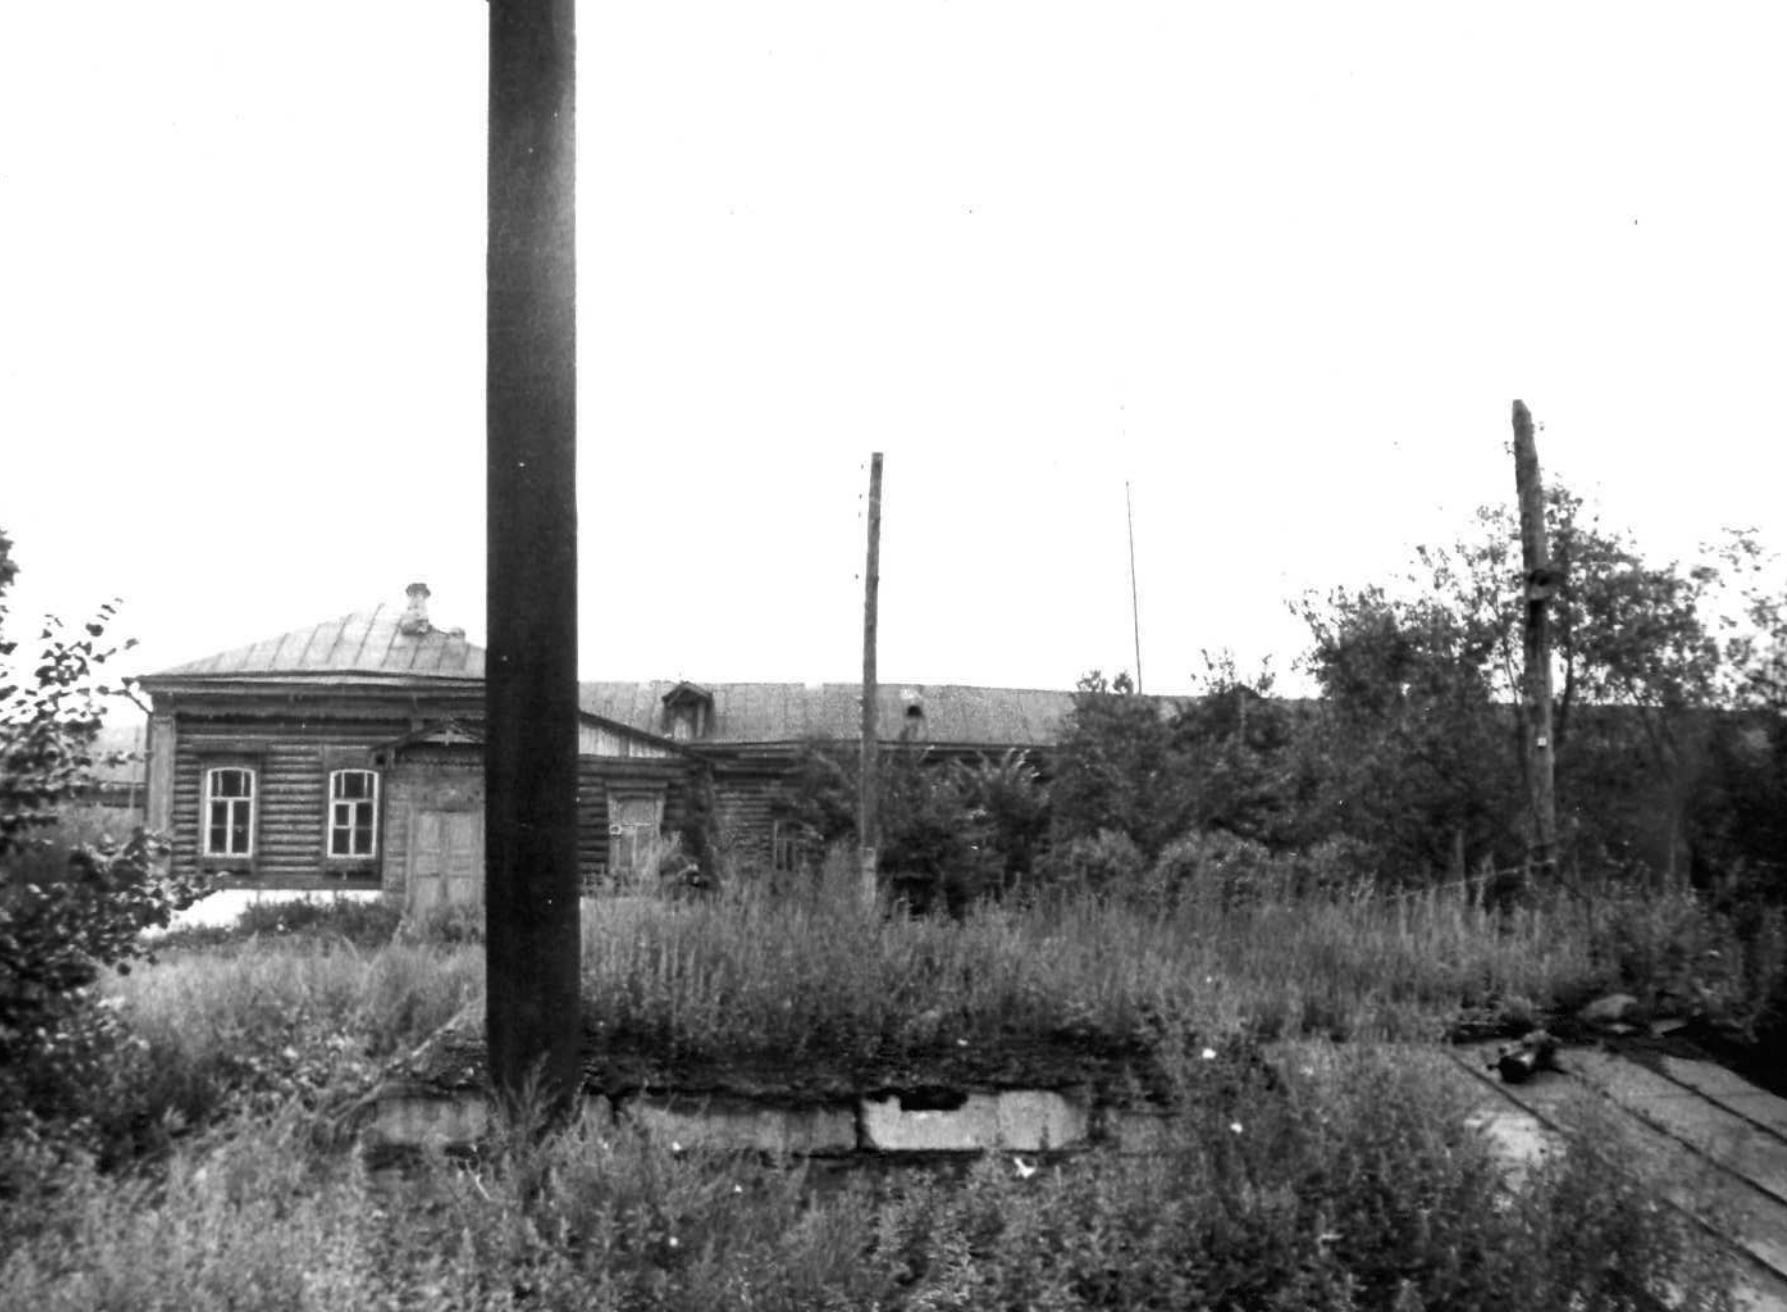
расположено одно окно и дверной проем. На северной стене - одиннадцать оконных проемов из них одно спаренное и одно строенное, а также три дверных проема.

2. Пензенская обл., Неверкинский р-н,
с. Кунчерово. Комплекс земской б-цы.
Главный корпус. 1903г. Северный фасад
Фото Вандтке С.В. 1984г.

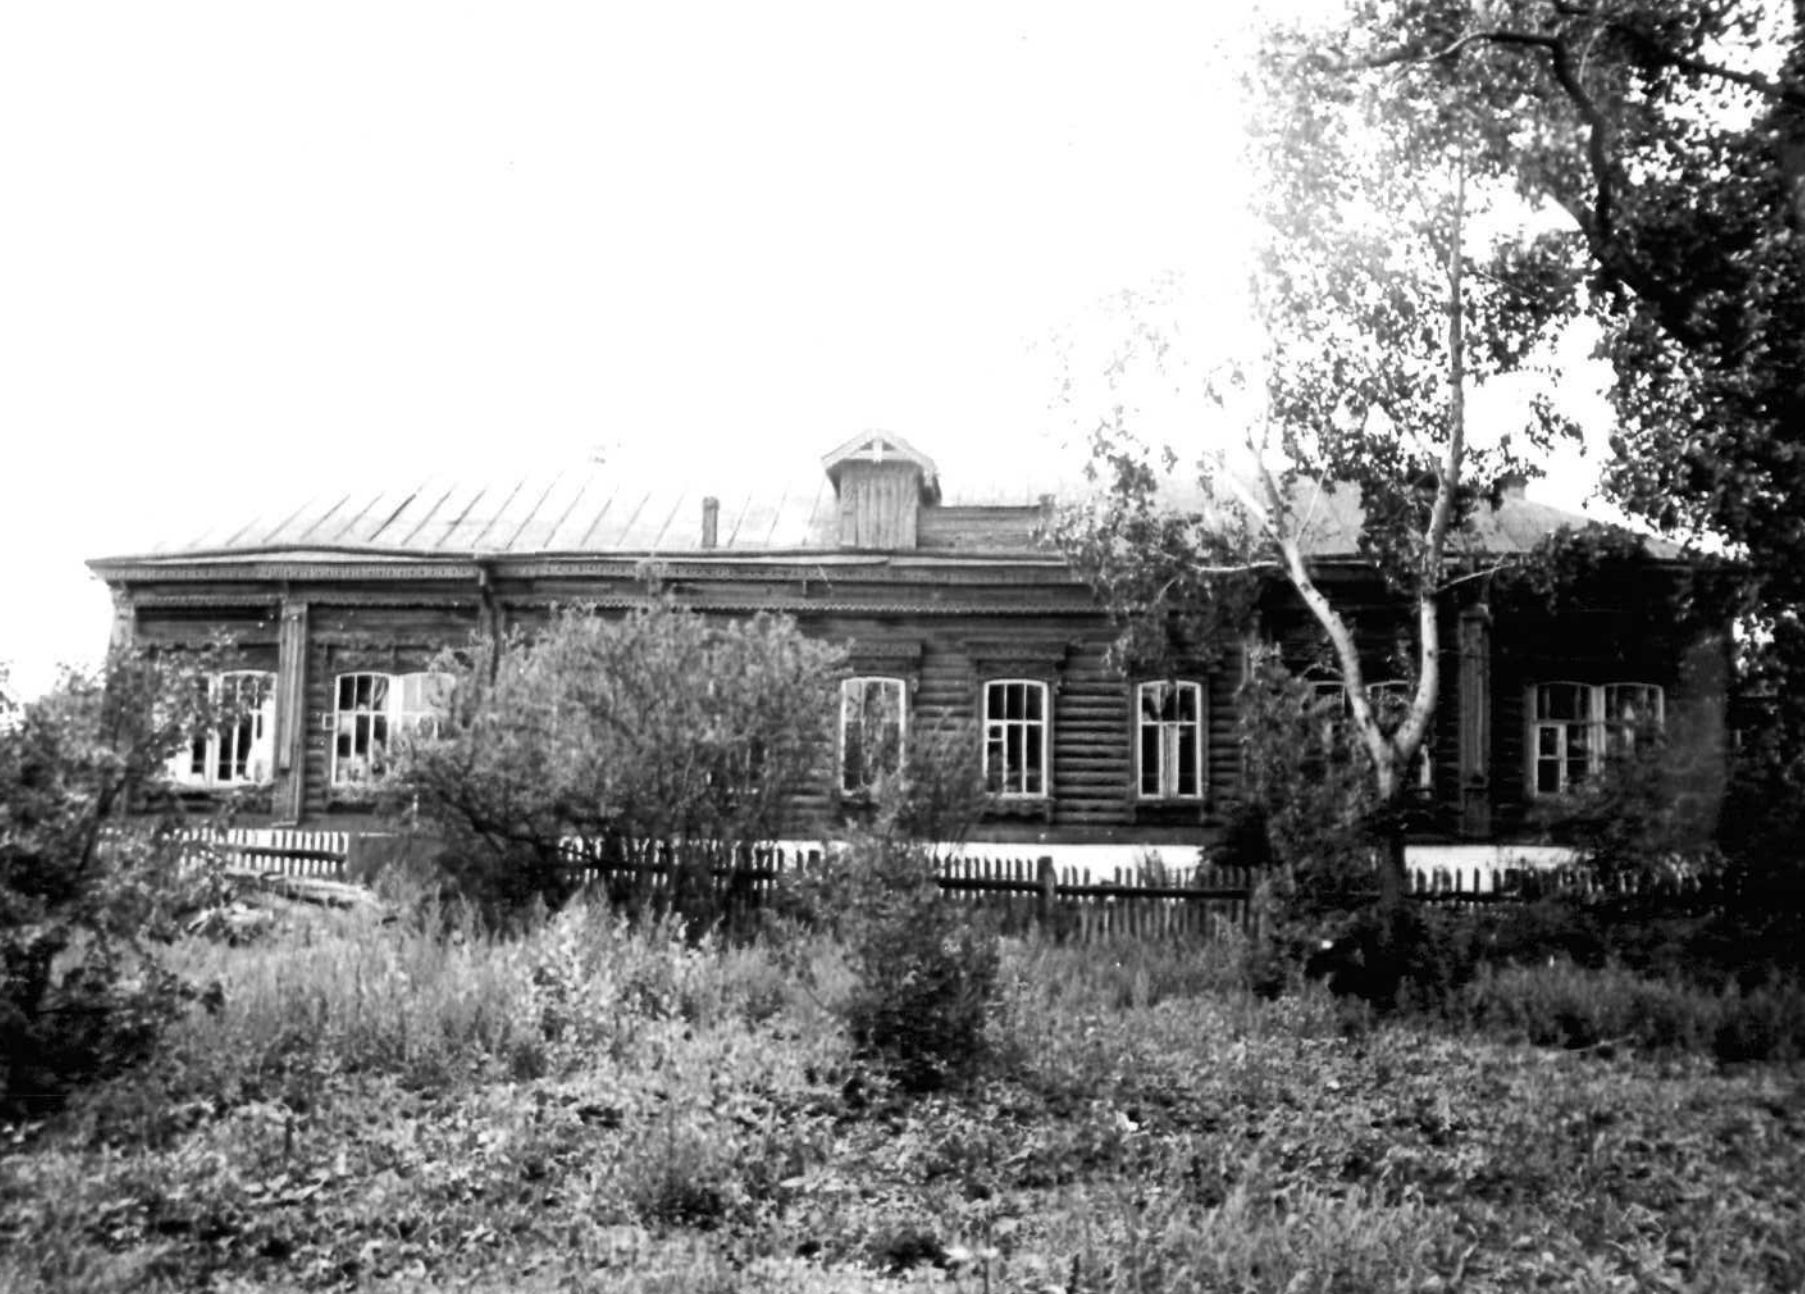
На восточной стене меридиональной секции расположено девять окон, из них четыре спаренных, на северной стене - три окна и широкий дверной проем. Западная стена пристройки к секции имеет пять оконных проемов, южная - дверной проем.

3. Пензенская обл., Неверкинский р-н,
с. Кунчерово. Комплекс земской б-цы.
Главный корпус. 1903г. Восточный фасад.
Фото Вандтке С.В. 1984г.

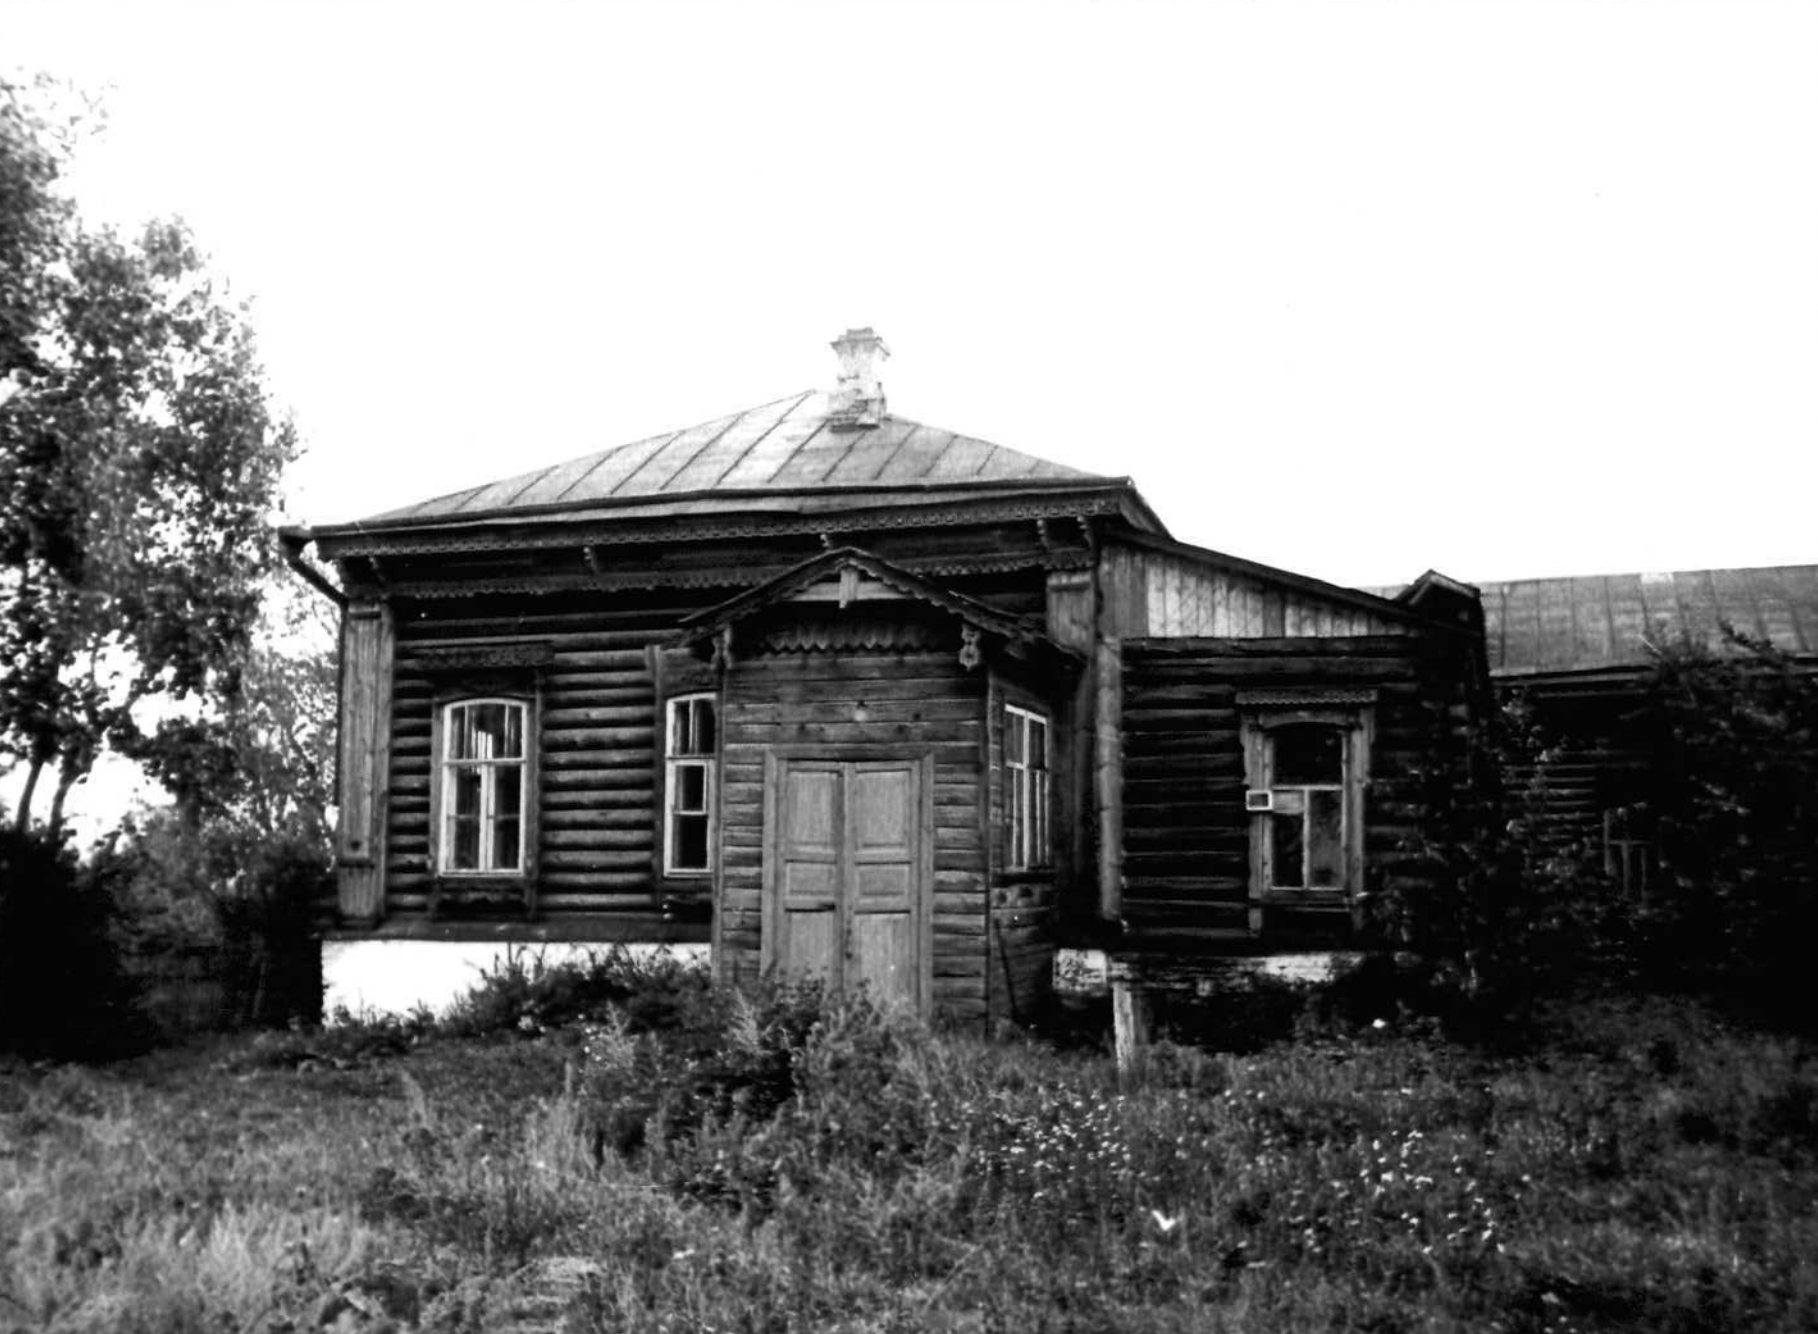
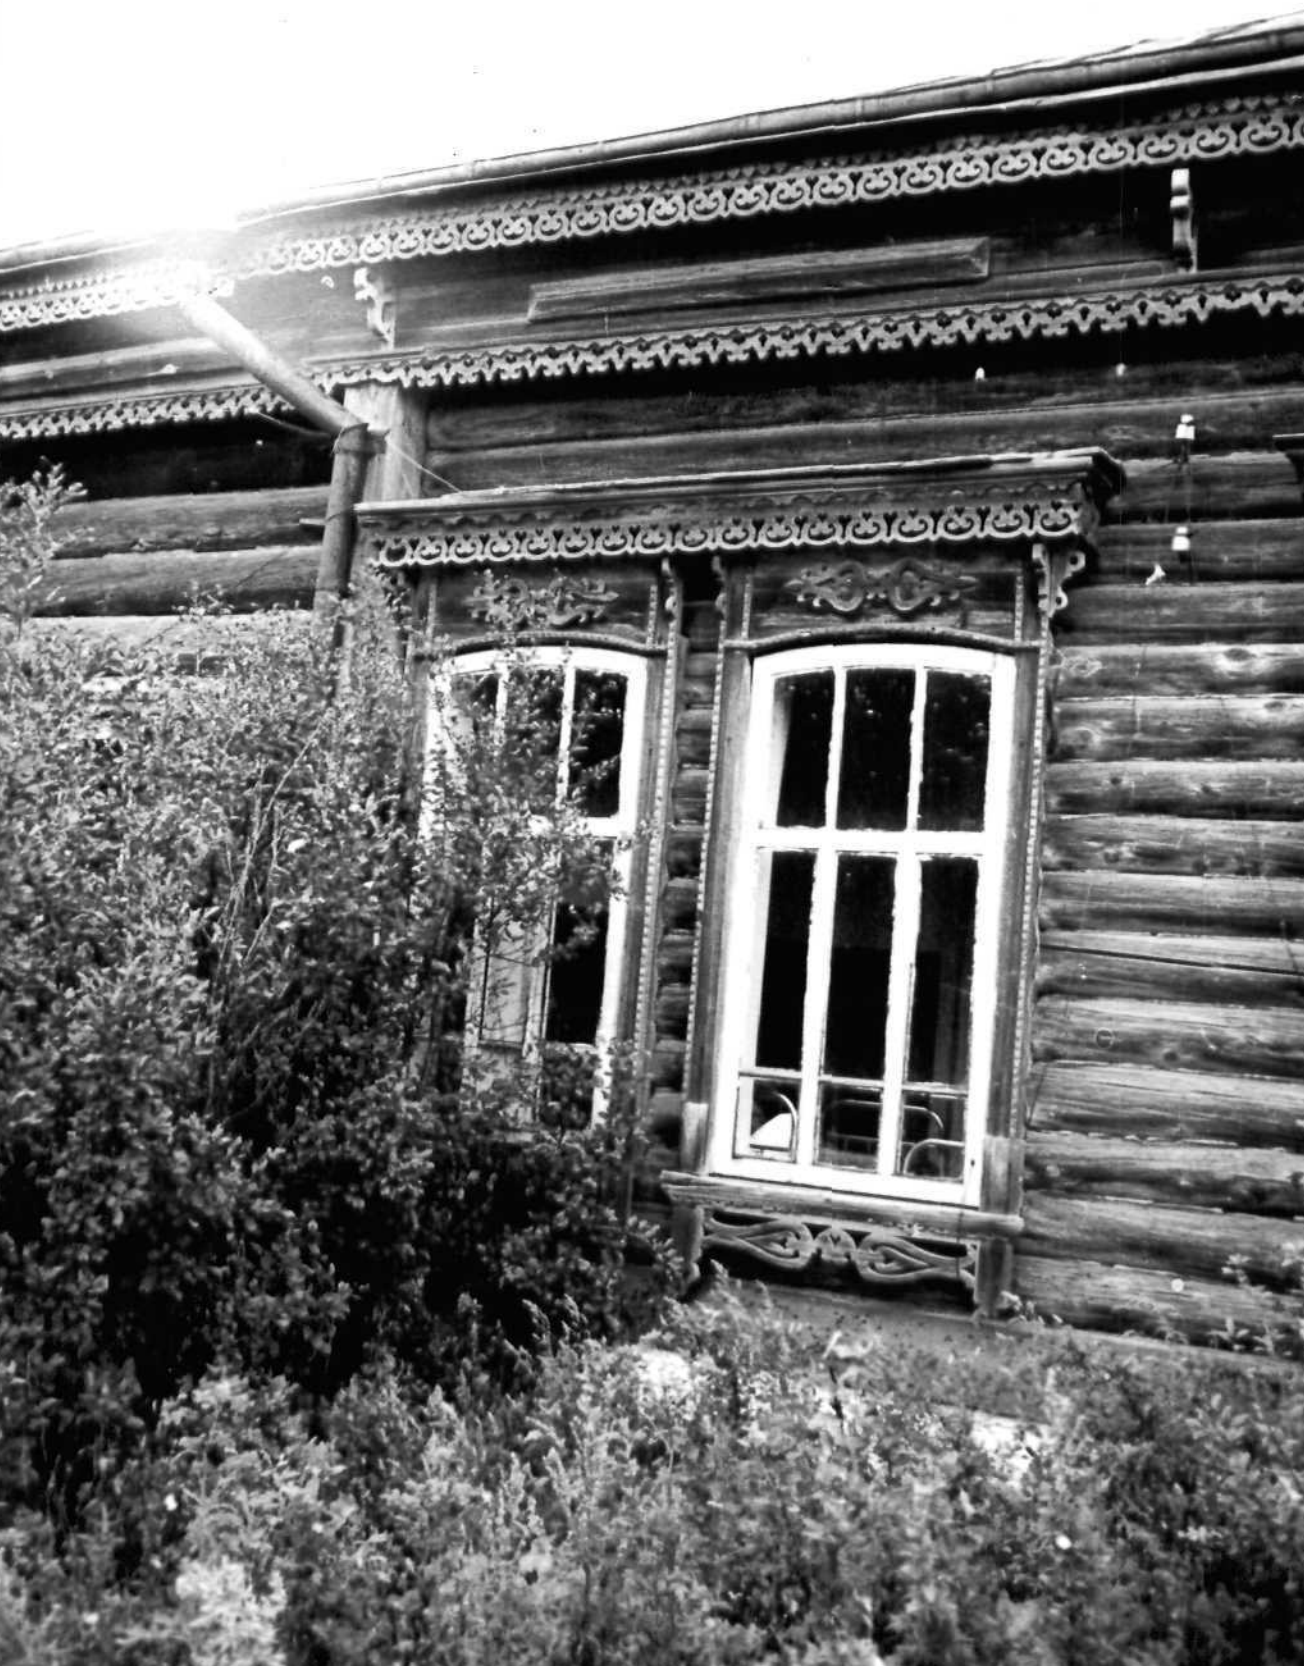
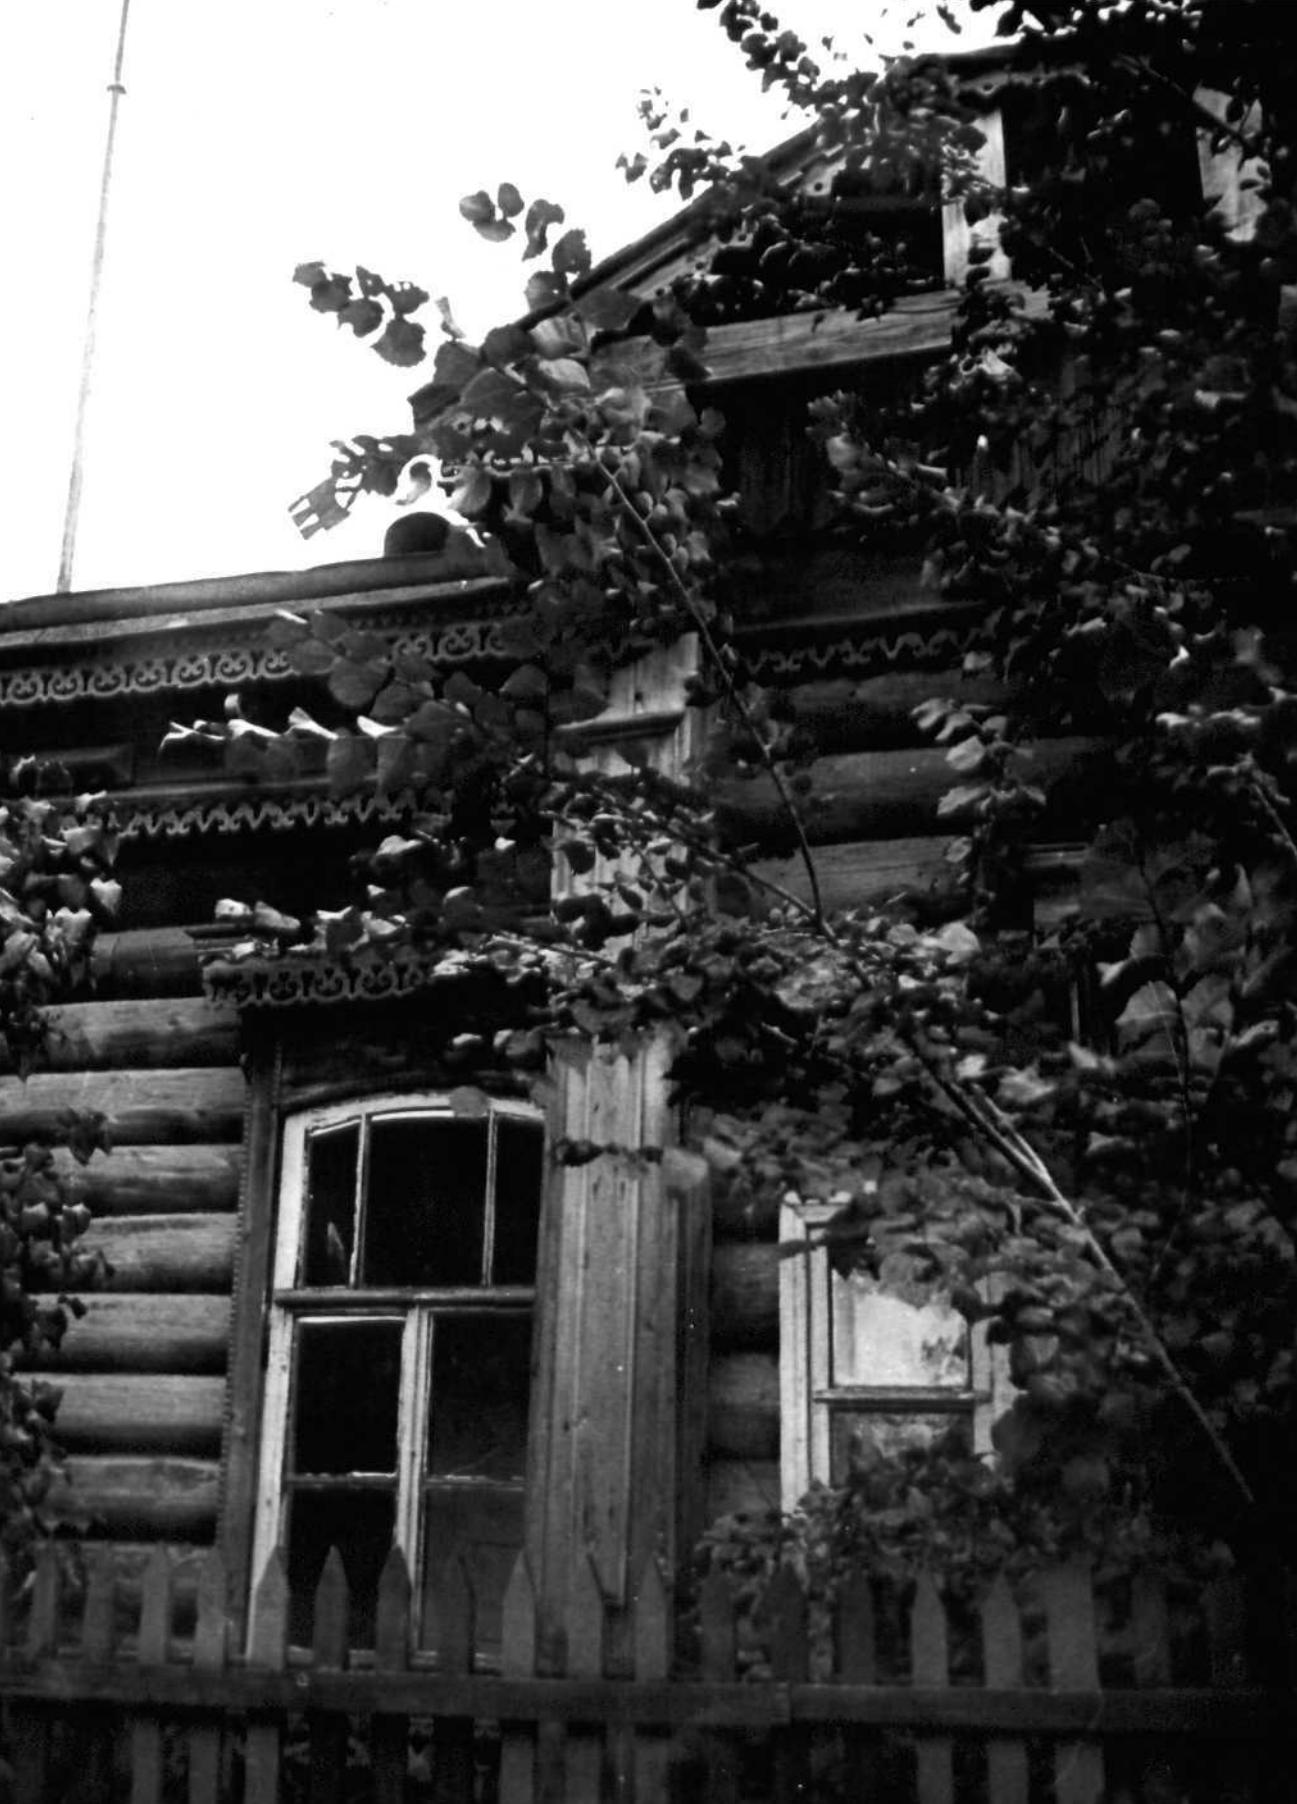
Окна декорированы простыми наличниками, выступающими из плоскости стены и горизонтальными резными сандриками. Нижний край фриза и свеса кровли, опоясывающих здание по всему периметру, декорированы прорезной резьбой.

4. Пензенская обл., Неверкинский р-н,
с. Кунчерово. Комплекс земской б-цы.
главный корпус. 1903г. Фрагмент север-
го фасада. Фото Вандтке С.В. 1984г.

5. Пензенская обл., Неверкинский р-н,
с. Кунчерово. Комплекс земской б-цы.
Главный корпус. 1903г. Фрагмент север-
ного фасада. Фото Вандтке С.В. 1984г.

6. Пензенская обл., Неверкинский р-н,
с. Кунчерово. Комплекс земской б-цы.
Главный корпус. 1903г. Фрагмент север-
ного фасада. Фото Вандтке С.В. 1984г.

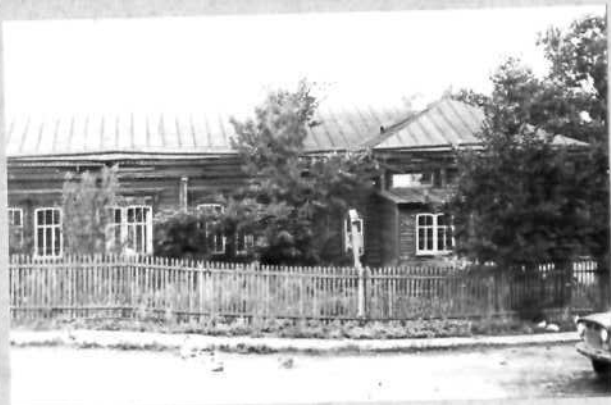
Фото или схематический план

Деревянное здание главного, лечебного корпуса, являясь основным элементом комплекса земской больницы в с. Кунчерово, занимает доминирующее положение в планировочной структуре комплекса. Планировочная структура корпуса состоит из двух, облюбованных под прямым углом, секций, объединенных коридором Т-образной формы. К центральной части секции широтной ориентации пристроен небольшой флигель с тамбуром главного входа. Больничные палаты и кабинеты врачей ориентированы на юг и восток. Остатки здания декорированы простыми наличниками и розетками сафидриками. Является преемником лечебного корпуса земской больницы конца XIX — начала XX века.
