П А С П О Р Т

I. НАИМЕНОВАНИЕ ПАМЯТНИКА ДОМ ДЬЯКОНОВА

1886 г.

Пензенская обл. Белинский р-н. г.Белинский Комсомольская пл. II

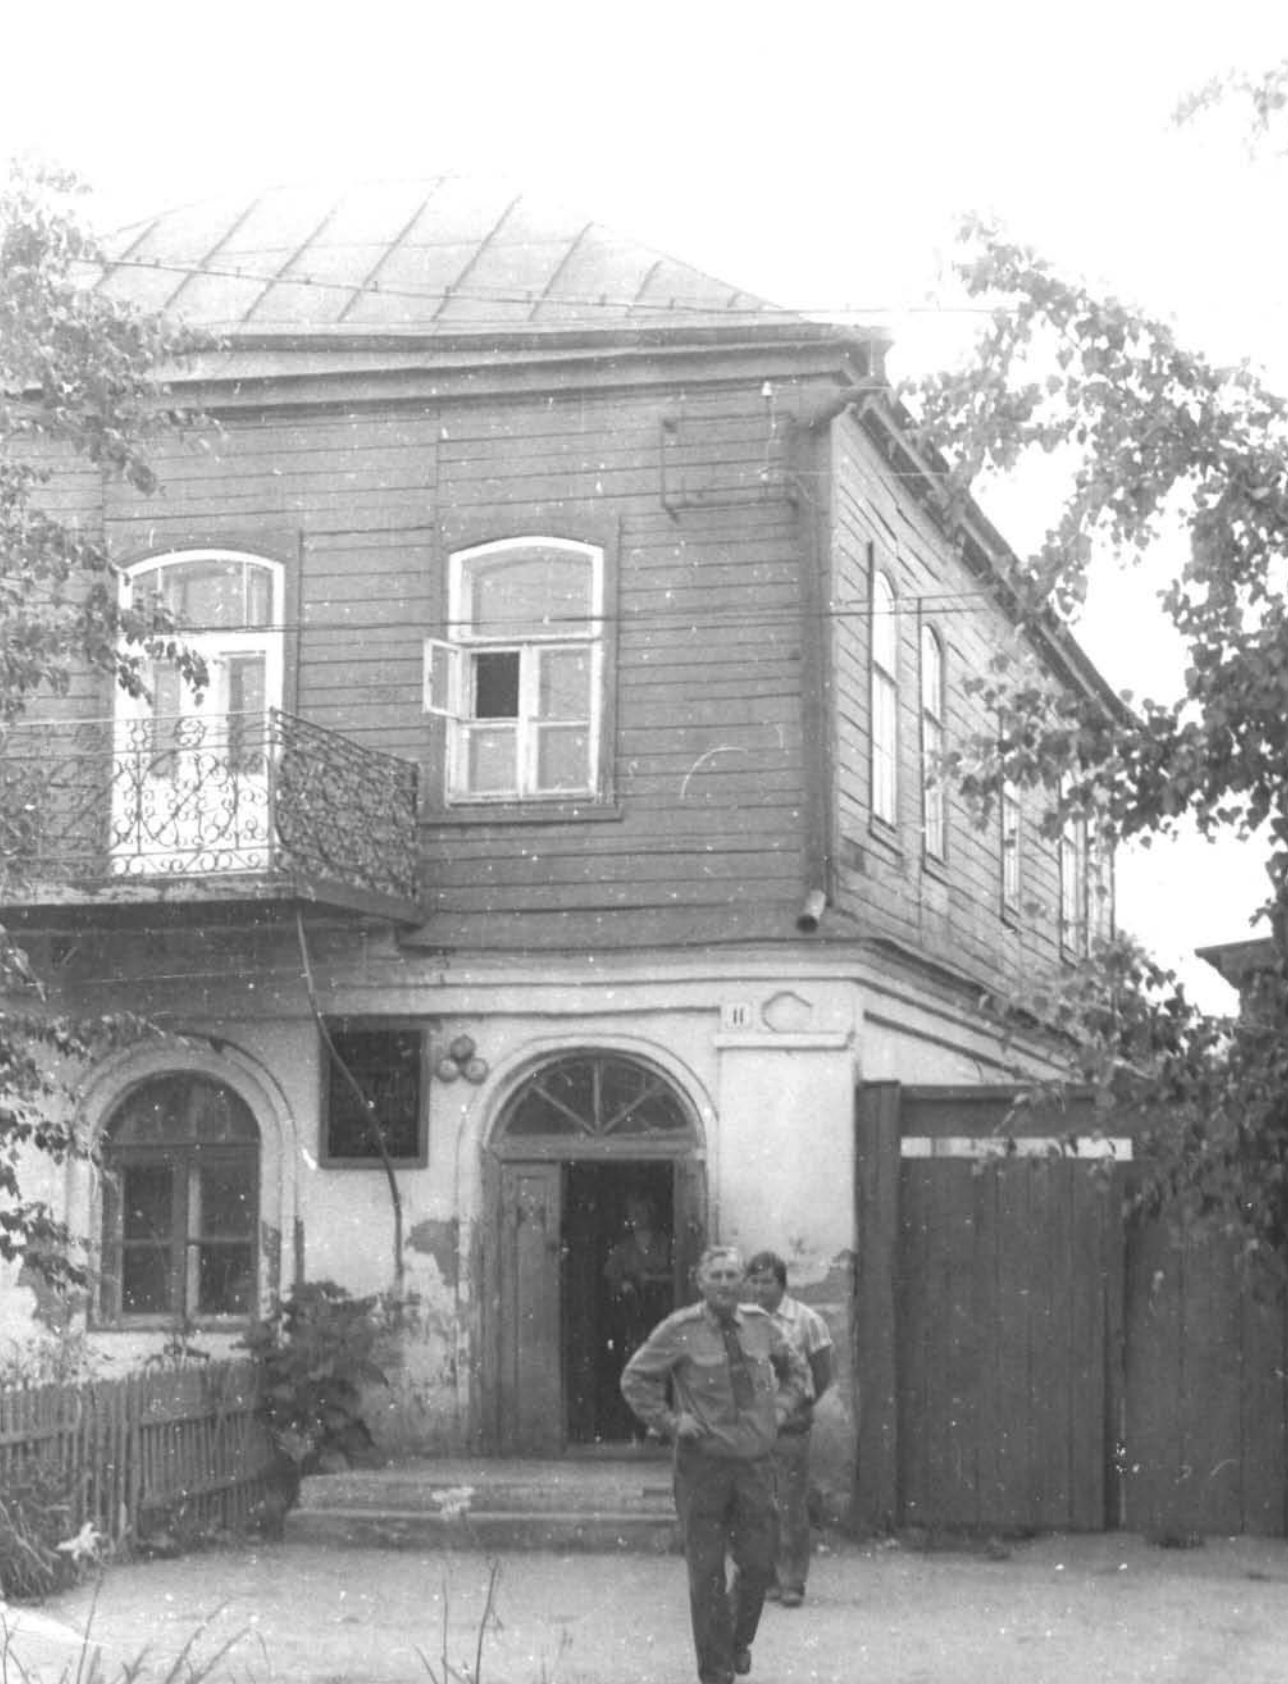
Значительных изменений не претерпел. В первом этаже восточного фасада заложено два оконных проема.

Двухэтажное, прямоугольное в плане /8,2x15,4м/ здание выходит своим восточным фасадом на красную линию Комсомольской пл. Первый этаж дома каменный, второй — деревянный. Северный фасад в первом этаже 4-х осевой, во втором этаже — 5-ти осевой. Южный фасад, двухосевой в первом этаже, имеет четыре оси во втором. Первая ось справа в первом этаже восточного фасада — дверной проем. Все проемы первого этажа заканчиваются арочными перемычками и обрамлены простыми накладными наличниками, повторяющими вверху форму арочных перемычек проемов. Углы первого этажа обработаны гладкими пилястрами, первый и второй проемы справа на северном фасаде заложены. Стены и декор фасадов первого этажа оштукатурены.

1. Пензенская обл. Белинский р-н
г. Белинский. Дом Дьяконова 1886г.
восточный фасад. фото Сосновского

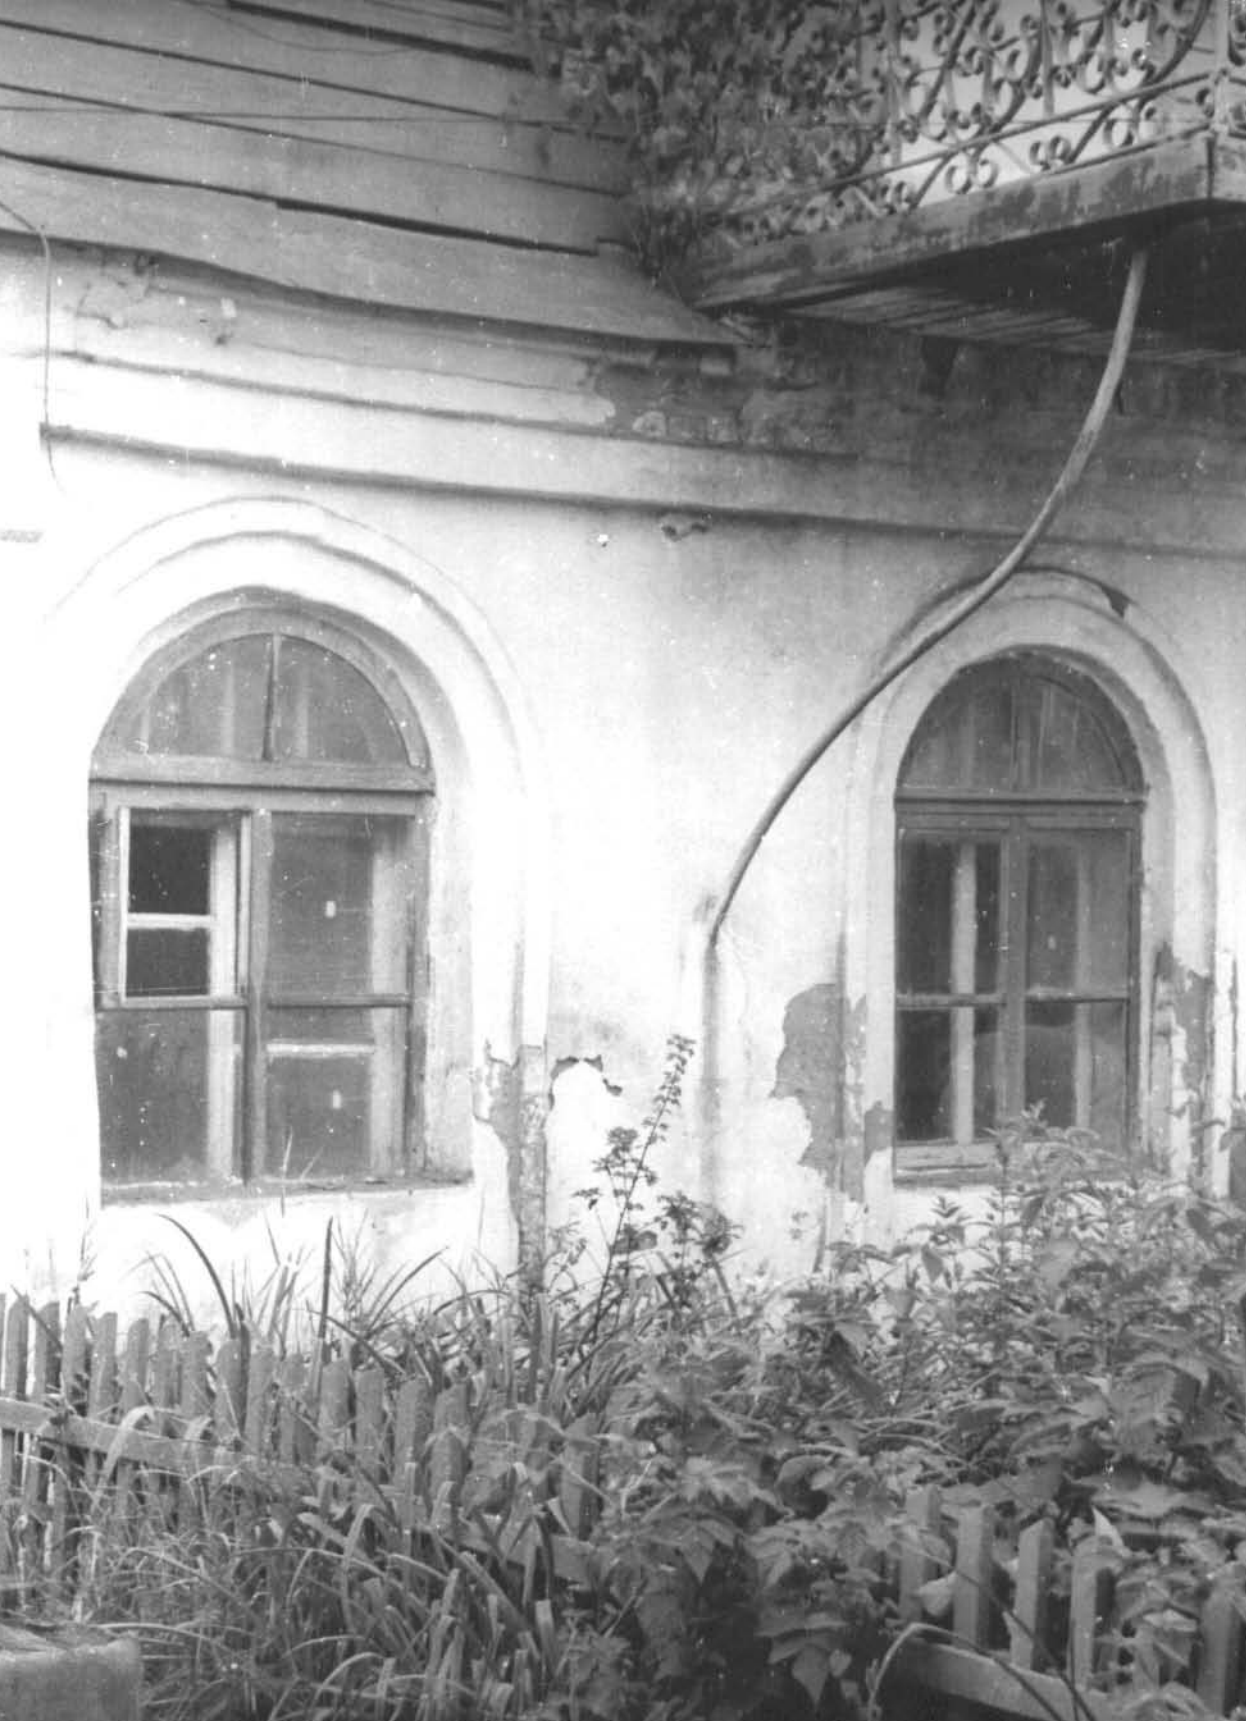
2. Пензенская обл. Белинский р-н
г. Белинский. Дом Дьяконова 1886г.
Окна I-го эт. восточного фасада.
фото Сосновского В. 1983г.

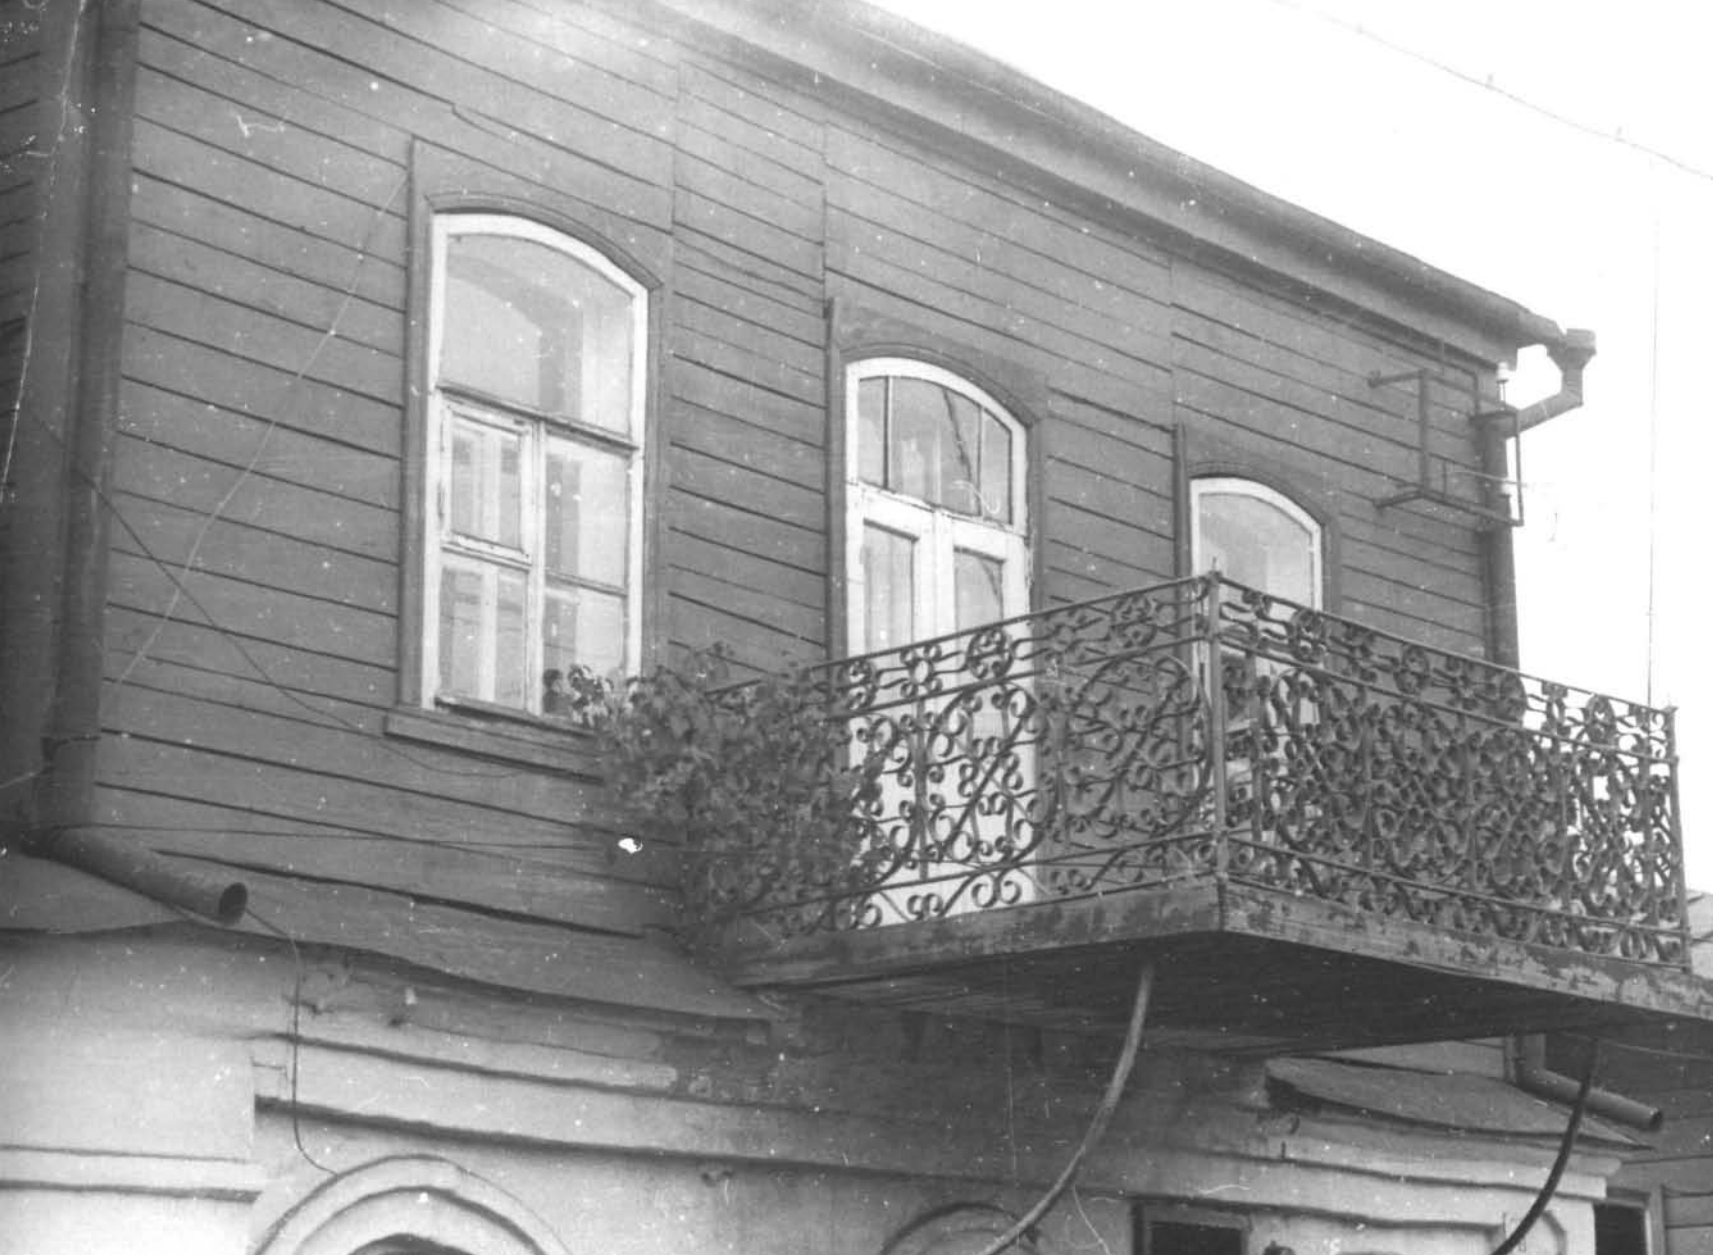
Второй этаж деревянный, все фасады обшиты тесом. Оконные проемы заканчиваются лучковыми перемычками, декорированы простыми накладными наличниками. Центральная ось восточного фасада — дверной проем, выходящий на широкий балкон, украшенный фигурной кованной решеткой. Ажурная решетка балкона, опирающегося на две металлические тонкие консоли, контрастирует с почти лишенным декора фасадом дома, и этот контраст придает ему особую привлекательность.

3. Пензенская обл. Белинский р-н
г. Белинский. Дом Дьяконова 1886г.
Фрагмент 2-го этажа восточного фасада.
Фото Сосновского В. 1983г.

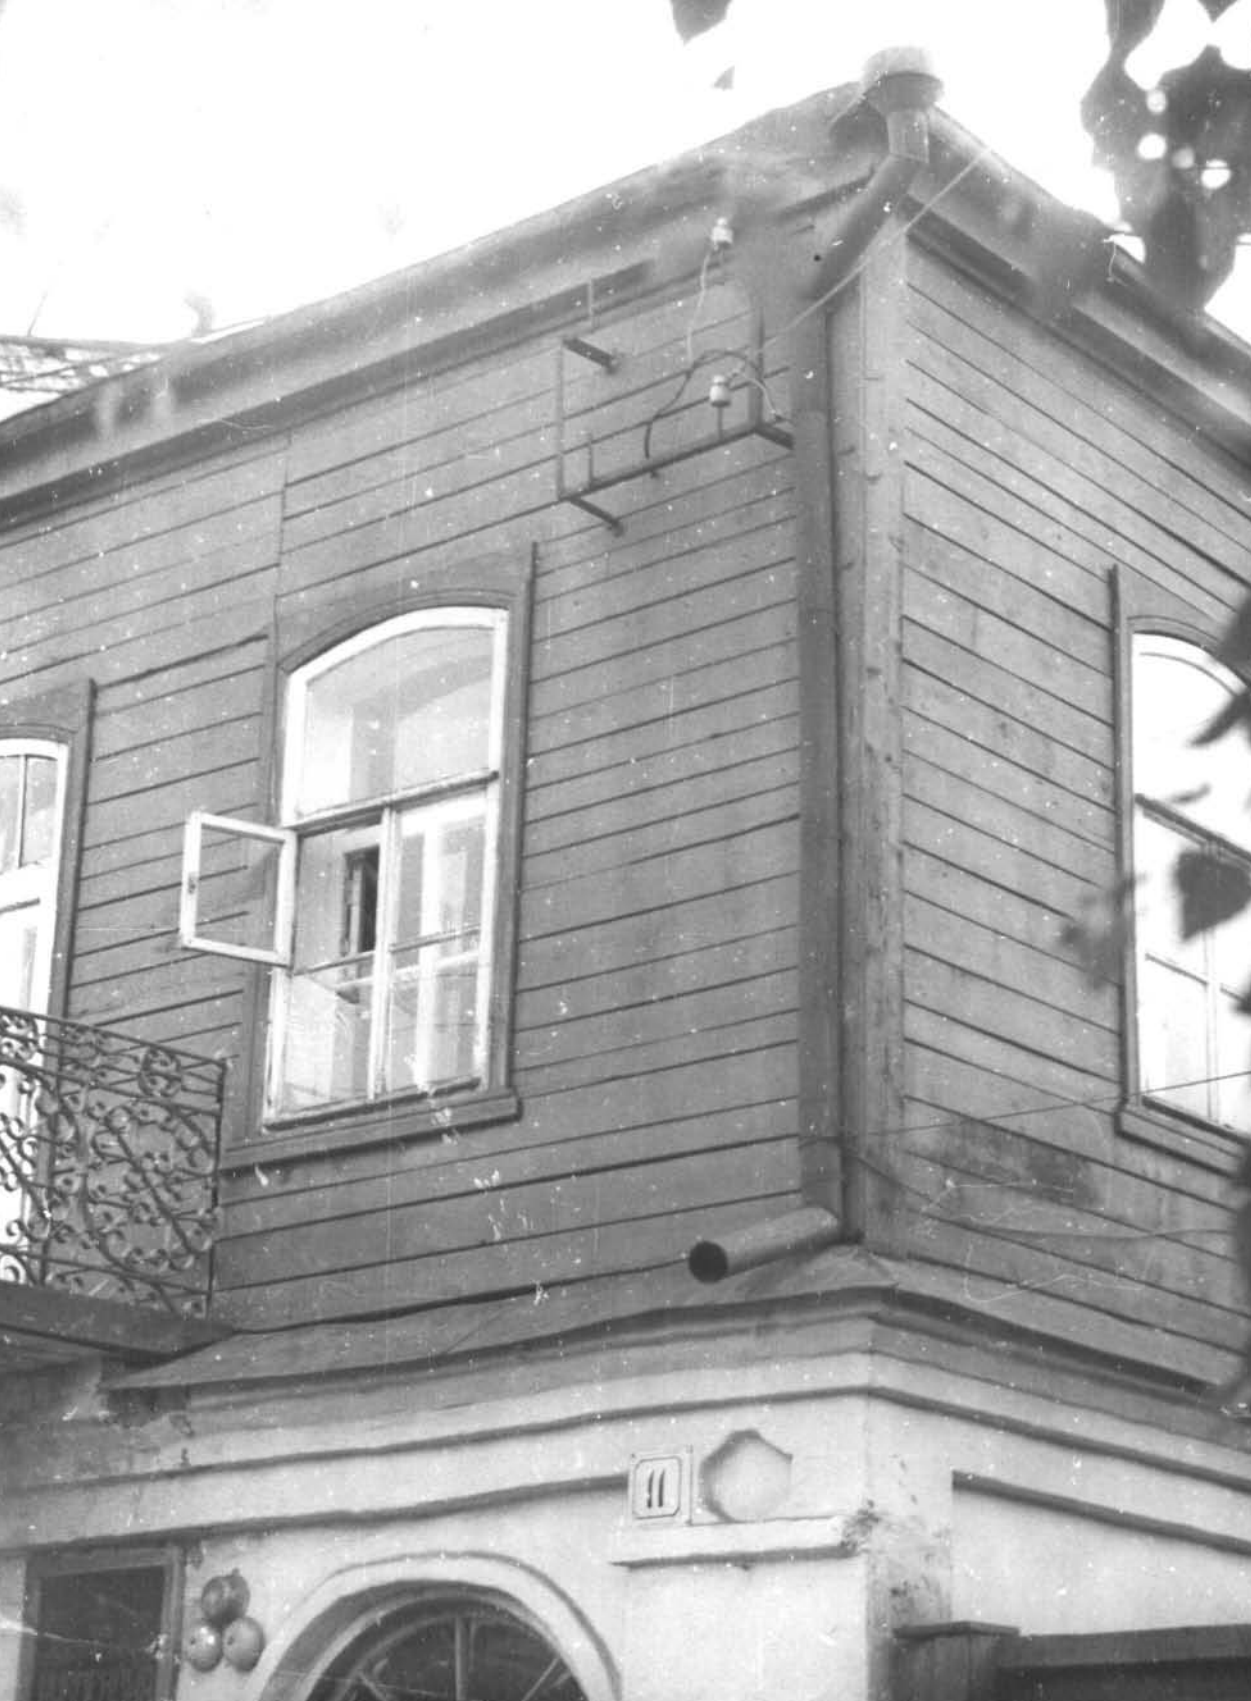
4. Пензенская обл. Белинский р-н
г. Белинский Дом. Цзяконова 1886г
Фрагмент восточного фасада.
Фото Сосновского В. 1983г.

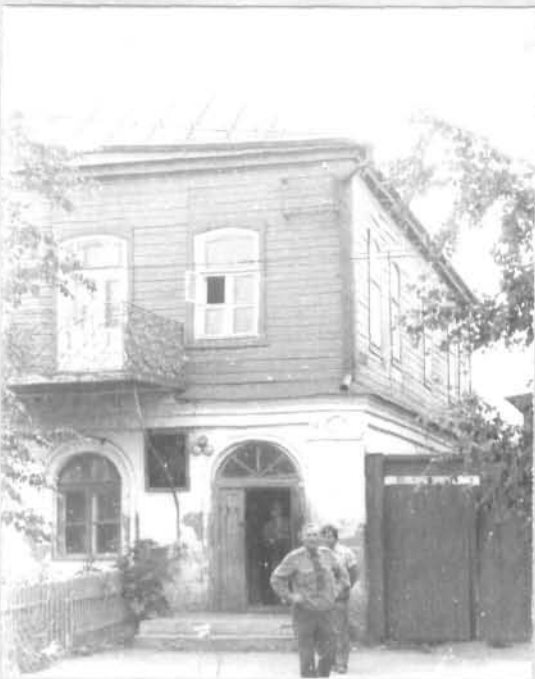
Фото или схематический план

Двухэтажный, прямоугольный в плане дом, крыт вальмовой кровлей. Первый этаж – каменный, второй – жилой. Все оконные проемы с арочными перемычками в первом этаже и с лучковыми перемычками – во втором. Декорированы простыми накладными наличниками. Характерным элементом фасада является широкий балкон, украшенный фигурной кованой решеткой. Ажурная решетка балкона, опирающегося на две металлические тонкие консоли, контрастирует с почти лишенным декора фасадом дома.
