ПАСПОРТ

Дом Лидыи Богданова

Карельская АССР, г.Петрозаводск,

ул. А.Тодотово, 42

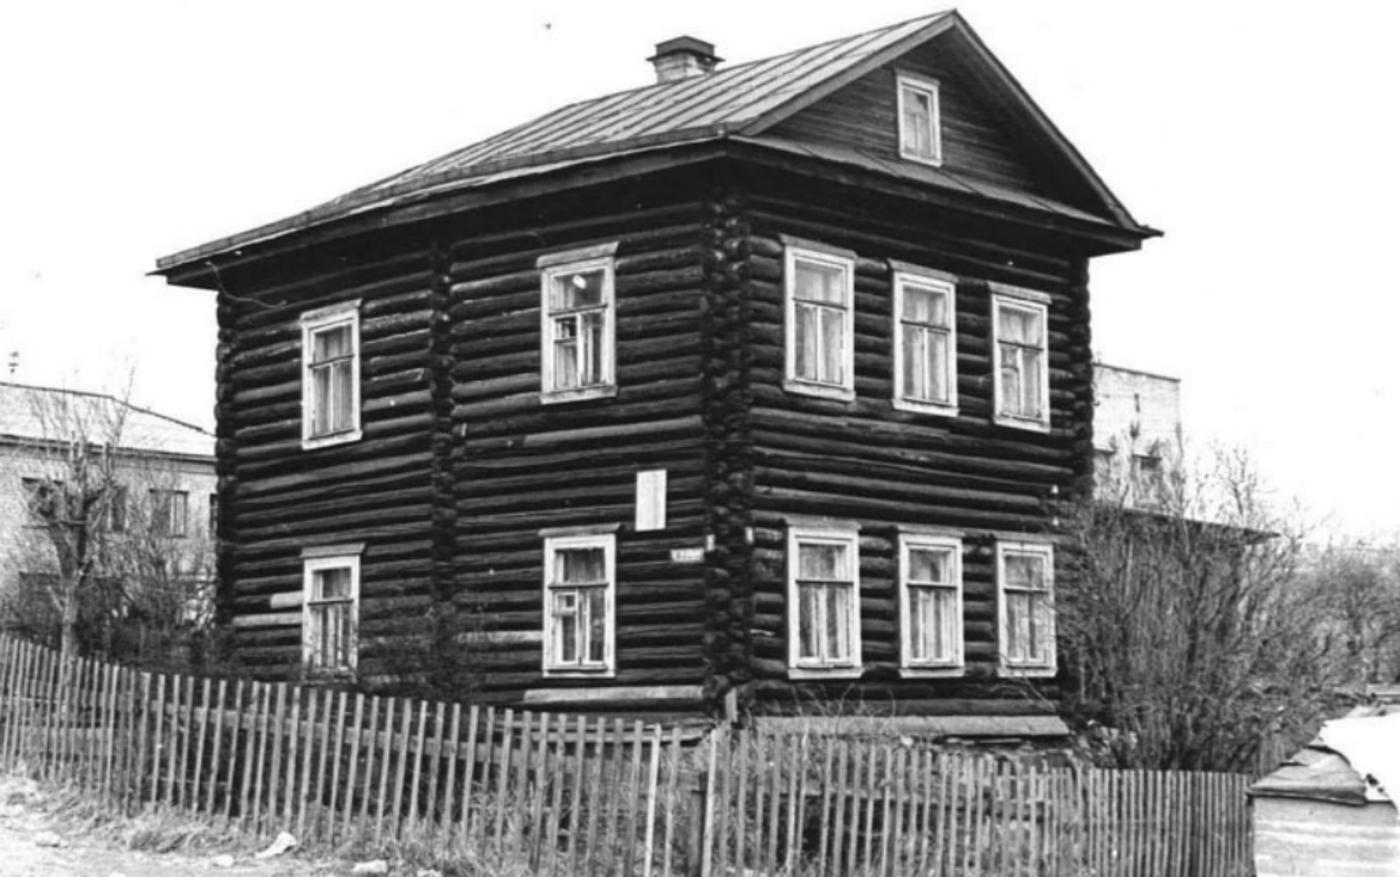
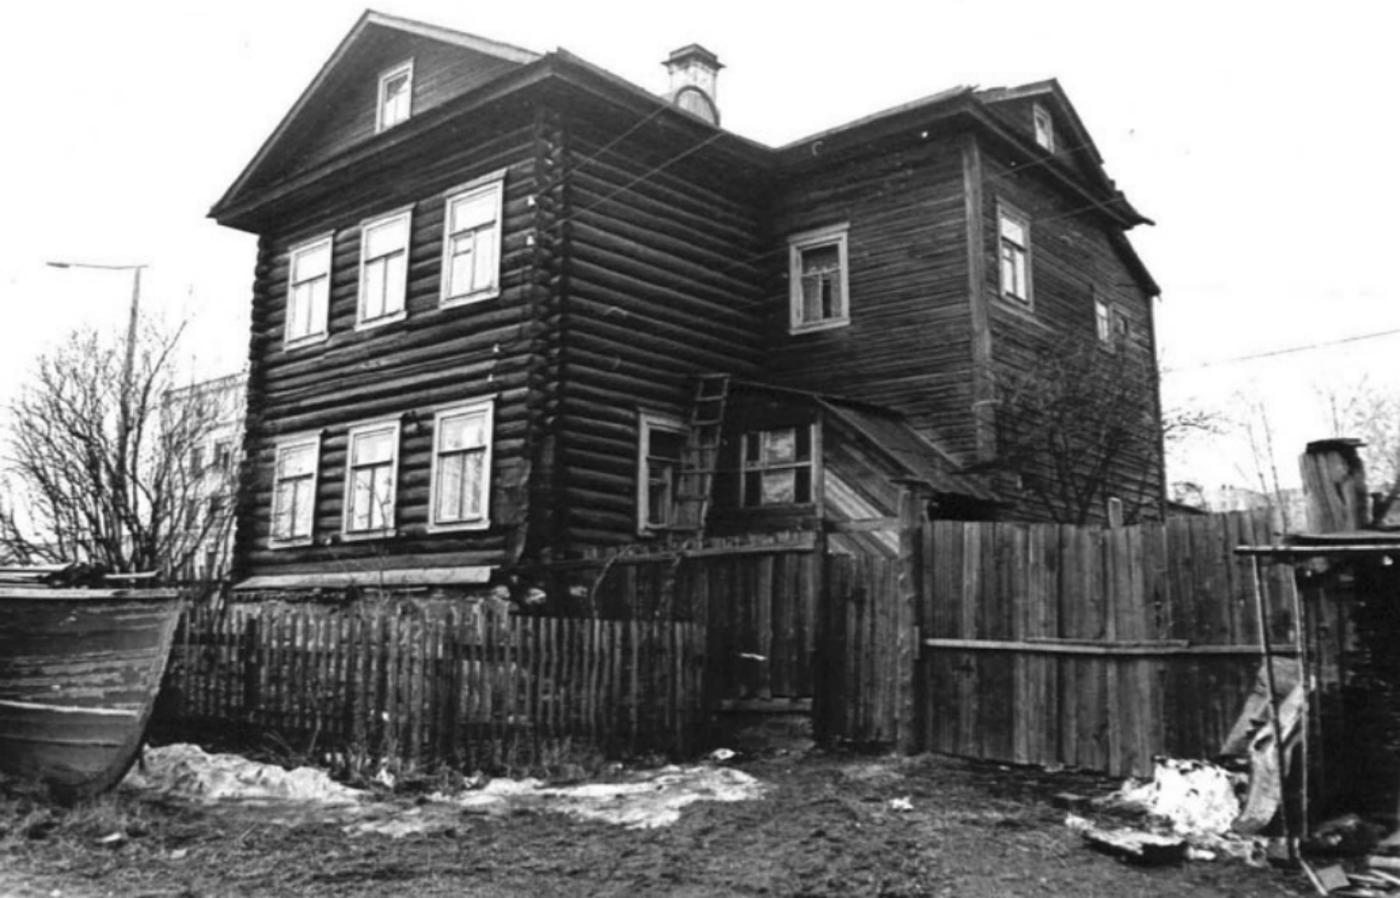
Дом Богданова является характерным образцом постройки начала XX века, сочетающей в себе черты крестьянского и городского жилья. Он представляет собой рубленый двухэтажный пятистенный дом, крытый на два ската, с кареским двусексным приспособлением к Боковому фасаду. Двухэтажный восточный этаж размещен в сенях.

Главный симметричный фасад на три окна завершается треугольным дощатым фронтоном с прорезанным в нем чердачным окном. Аналогично завершается и высокое сени. Большие окна выходят на фасад, ориентированный на ул. Толстого. Дом отапливается печью, расположенной по центру здания.

Фундаменты под срубом ленточные бутовые на известковом растворе. Стены основного ядра - бревенчатые, рубленные "в обло"; сеной-дощатые каркасные. Крыши двухэтажные строгильные с металлочерепицей. Перекрытия деревянные по балкам.

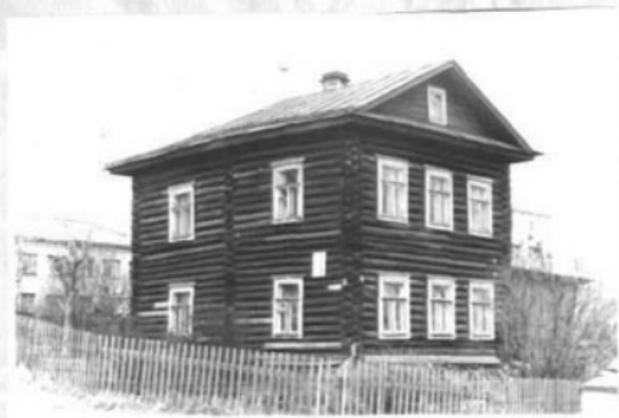
Фото или схематический план

Расположен на углу двух улиц. Объем состоит из двух параллелепипедов, крытых на два ската. Жилая часть — двухэтажный пятистенок с поперечным перекрытием. Сени каркасные двухэтажные с внутренней лестницей. Планы 1-го и 2-го этажей совпадают. На обоих этажах установлено по одной русской печи. Окна парадных комнат выходят на главный фасад. Главный фасад симметричный на три окна. Какое-либо декоративное оформление отсутствует.

Фундаменты ленточные бутовые, пятистенок бревенчатый рубленный "в обле", сени дощатые, кровли железные. Размеры в плане 6,2 x 8,2 м.
