ПАСПОРТ

I. НАИМЕНОВАНИЕ ПАМЯТНИКА Покровская церковьII. ТИПОЛОГИЧЕСКАЯ
ПРИНАДЛЕЖНОСТЬ

УЧЕТНАЯ КАРТОЧКА

I. НАИМЕНОВАНИЕ ПАМЯТНИКА Покровская церковь

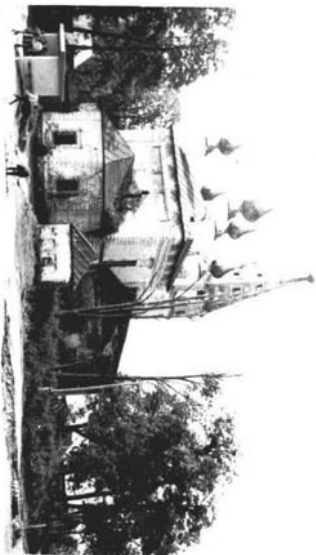
Фото или схематический план

Церковь расположена в центре села, восточным фасадом обращена в сторону Тихонова Монастыря.

Представляет собой двухсветный трехчетный храм с шатровой колокольней.

Все сооружение выполнено из красного кирпича, размеры которого различны в отдельных частях здания, что свидетельствует о разных периодах их возведения. К первоначальным элементам церкви относятся алтарь, холодный храм и колокольня. Трапезная неоднократно перестраивалась.

Интерьер памятника разорен. Конструктивные элементы - в удовлетворительном состоянии.
