# ПАМЯТНИКИ ИСТОРИИ И КУЛЬТУРЫ СССР (недвижимые)

## П А С П О Р Т

I. НАИМЕНОВАНИЕ ПАМЯТНИКА ЖИЛОЙ ДОМ С ЛАВКОЙ.

IV. АДРЕС (местонахождение) ПАМЯТНИКА Ивановская область, Ильинский район,  
село Аньково, ул. Советская, д. 2.  
(АССР, край, область, район, автономная обл.)

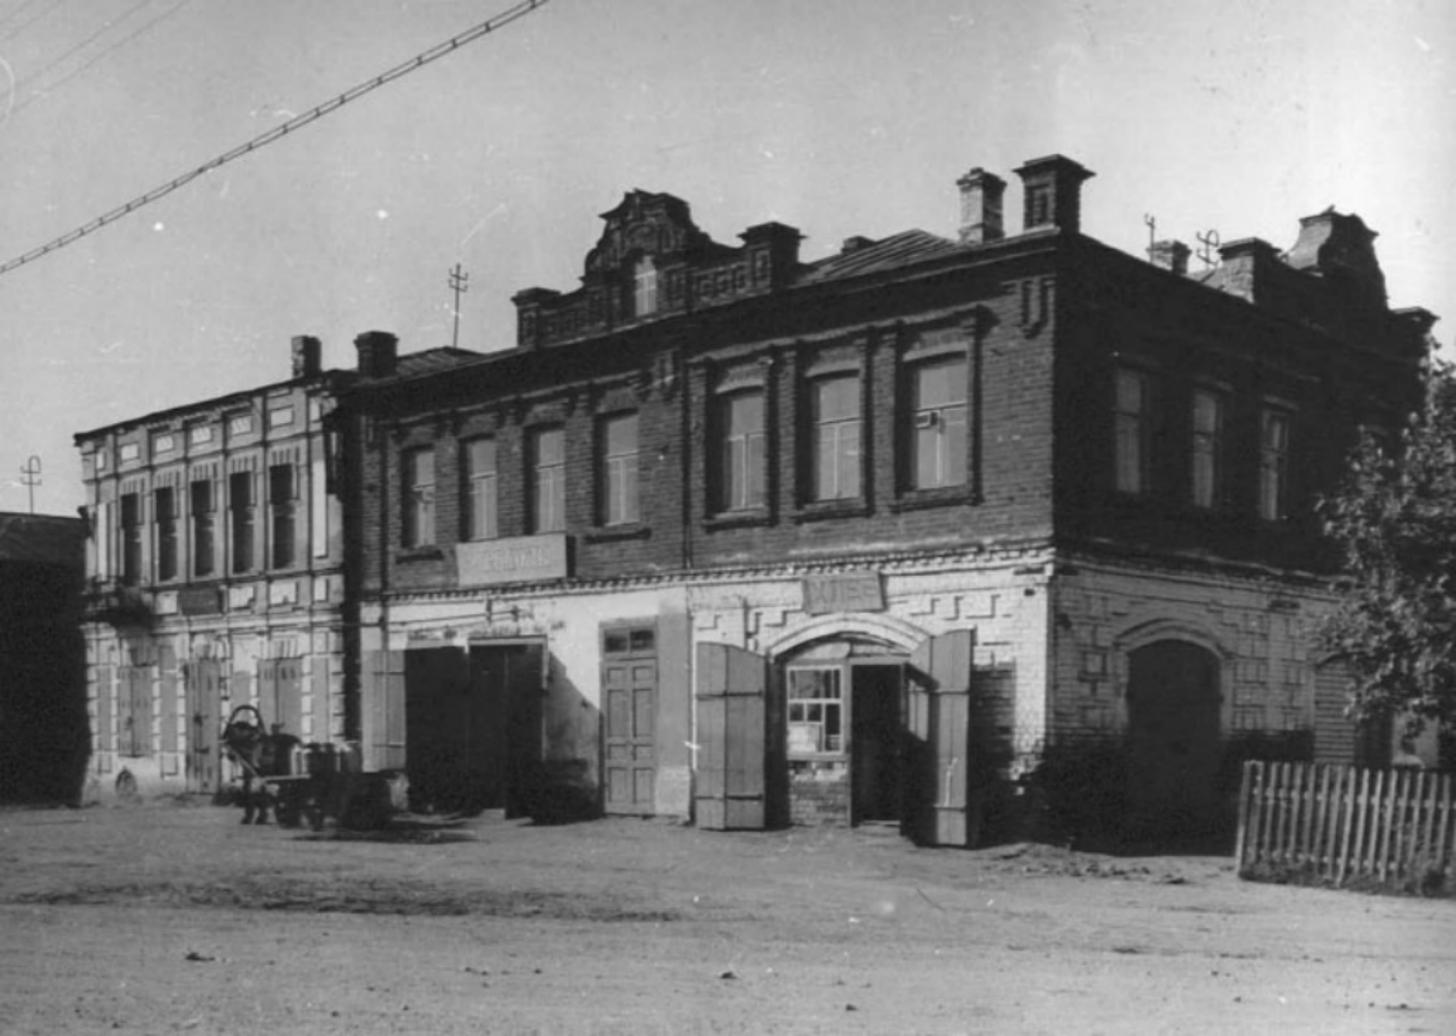
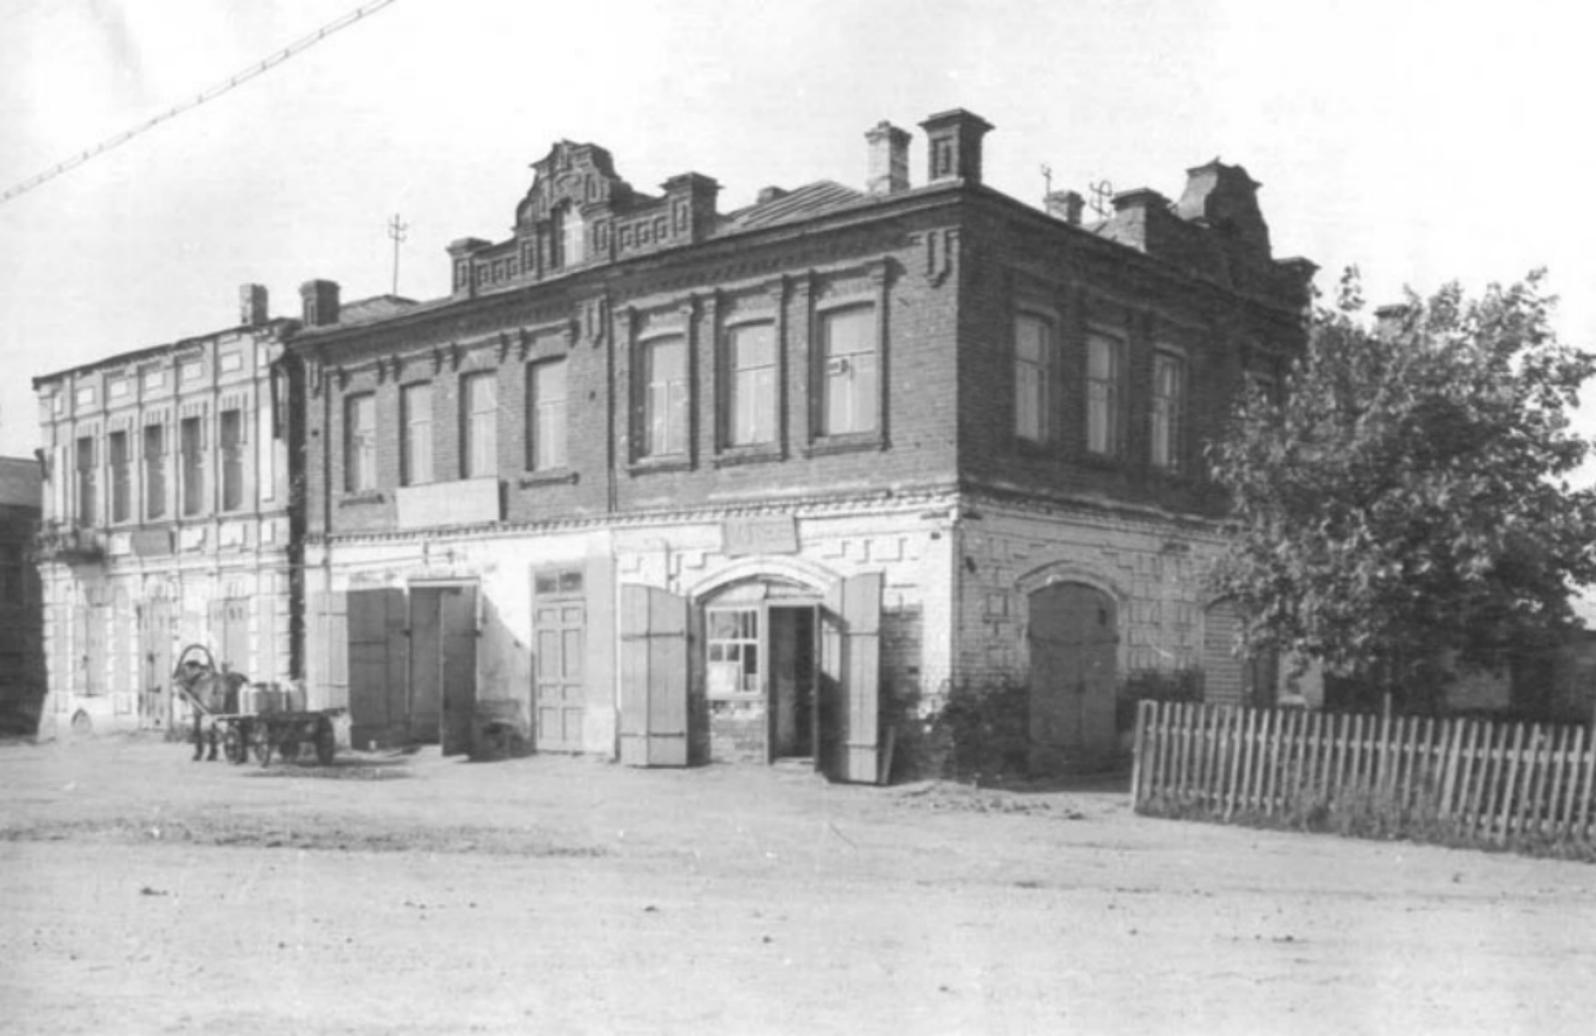
Двухэтажный кирпичный дом, стоящий в самом начале ул. Советской. В своей нижней части здание побелено и даже частично оштукатурено (фасад бывшей лавки). Его приземистый, почти квадратный в плане, объем одним из боковых фасадов вплотную примыкает к дому № 4 по этой же улице.

В нижнем этаже здания размещалась торговая лавка и склад, верхний — всегда был жилым. Планировка I этажа очень проста в соответствии с его хозяйственным назначением. Она состоит из двух изолированных обширных помещений, отделенных друг от друга капитальной продольной стеной. Северное помещение, более узкое и перекрытое гофрированным сводом, вероятно, служило складом. Это подтверждается наличием в нем трех больших арочных входов и отсутствием окон. Южное — служило торговой лавкой, выходя своим входным проемом и окнами на главный фасад здания. Юго-западный угол лавки занимает небольшое помещение неизвестного назначения, отделенное довольно толстыми стенами.

встречается некачественный, что отчасти объясняет ее грубоватый характер. Стены первого этажа расчленены пилястрами и покрыты рустом, архивольты а очных проемов украшены полуваляком. На окнах и входах - ставни, обитые снаружи листовым железом, междуэтажная тяга украшена поясом сухариков. Наличники окон второго этажа представляет собой либо вертикальные тяги, завершенные полочками, либо просто полочки, опирающиеся на консоли. Пилястры вверху украшены декоративными мотивами, отдаленно напоминающими геометрически стилизованные гирлянды. Над пилястрами проходит раскрепованный и профилированный карниз с сухариками. По углам здания возвышаются декоративные постаменты. В центре восточного и северного фасада помещены чердачные окна, обрамленные декоративными парапетами и вычурными псевдобарочными фронтонами. Среди декоративных элементов часто встречаются ордерные мотивы, но сильно измененные и даже искаженные под влиянием вкуса времени, тяготеющего к смешению разных архитектурных стилей.

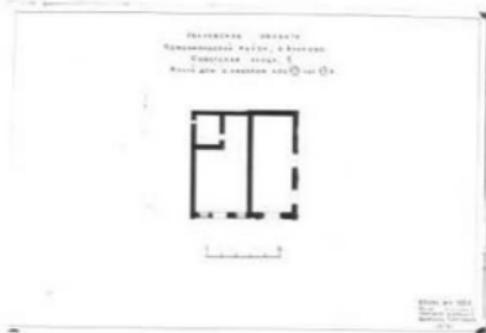
Краткое описание  
 двухэтажный кирпичный дом, стоящий в самом начале ул. Советской. Первый этаж побелен и частично оштукатурен. Его приземистый, почти квадратный в плане объем одним из боковых фасадов вплотную примыкает к дому № 4 по этой же улице. Планировка I этажа состоит из двух изолированных помещений. В южном размещалась лавка, а в северном, перекрытом гофрированным сводом был склад. Планировка второго этажа сильно изменена. Наружная декорация выполнена из кирпича и весьма характерна для провинциальной жилой архитектуры этого времени. Стены расчленены пиллястрами и покрыты рустом. Междуэтажная тяга и венчающий карниз украшены сухариками.
