ПАМЯТНИКИ ИСТОРИИ И КУЛЬТУРЫ СССР  
(недвижимые)

## П А С П О Р Т

I. НАИМЕНОВАНИЕ ПАМЯТНИКА Замок на скале. Комлексо.II. ТИПОЛОГИЧЕСКАЯ  
ПРИНАДЛЕЖНОСТЬ

СОЮЗНАЯ РЕСПУБЛИКА РСФСР МК Гос. инсп. по охране пам. ист. и культ. (индекс)  
 Адрес Чечено-Ингушская АССР, Советский р-н, сел. Мешт. (наименование республиканского органа охраны)  
 (АССР, край, область; район, автономная обл.; национальный округ; населенный пункт)

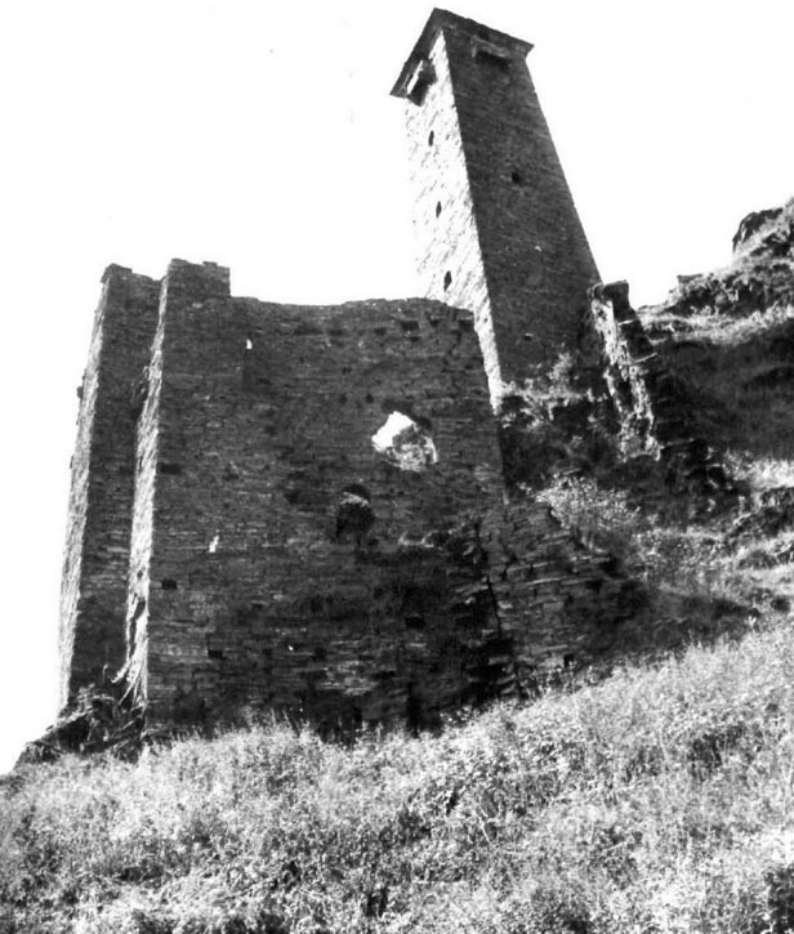
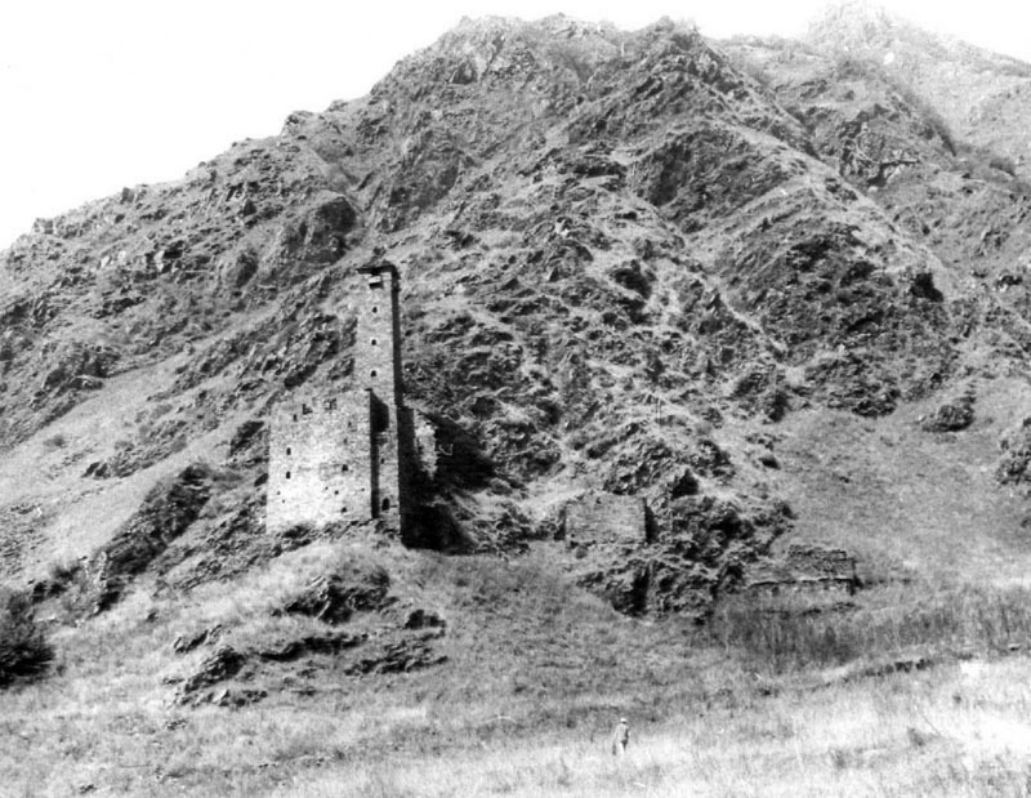
- Фото общего вида — 2
- Фото фрагментов —
- Генплан — I
- Обмеры: план —
- фасад —
- разрез —
- Схематический план
- охранной зоны —

Селение Мели расположено на крутом скалистом склоне левого берега р. Мезехи. Ручей разделяет его ансабль на две части. В западной половине селения, справа от ручья, на крутом скалистом выступе сооружен монументальный защитный комплекс. Он состоит из трех построек: высокой боевой башни, полубоевой башни, стоящей к востоку от нее, и трехстенной северной пристройки, объединившей две первые в единый слитый комплекс.

Лучше других сохранился объем боевой башни с пирамидальной кровлей /см. паспорт на боевую башню/. Полубоевая башня поражает крупными габаритами ее плана /12,0x7,4м/ при значительной, в 5 ярусов, высоте. Ее основу составляют три стены, приваженные к скальному выступу с восточной стороны. Выше третьего яруса башня имеет правильное прямоугольное очертание. Стены сложены на глыбе из грубо обработанных камней. Первый ярус низкий, глухой. Второй тоже нависок, но с окнами на восточном фасаде. В трех верхних ярусах имеются аккуратные крупные окошки и множество бойниц. Четыре дверных проема в разных ярусах размещены на северной стене, защищенной в крыльце доприпитательной пристройкой. Один из выходов находится на западной стене. В верхнем ярусе башни первоначально имелись большие вырезы, позднее замененные ~~на/х/~~ с устройством на их месте мелких окошек.

Третья пристройка комплекса сильно разрушена. Сохранился лишь ее восточный угол, приваженный к восточному углу полубоевой башни. Пристройка была четырехъярусной, с лоджией в верхнем ярусе открытой с северной стороны. В первом ярусе юго-восточного фасада она имела входной проем. Северная стена имела длину более 1,5м, а западная — ок. 7м, приваженная к углу боевой башни.

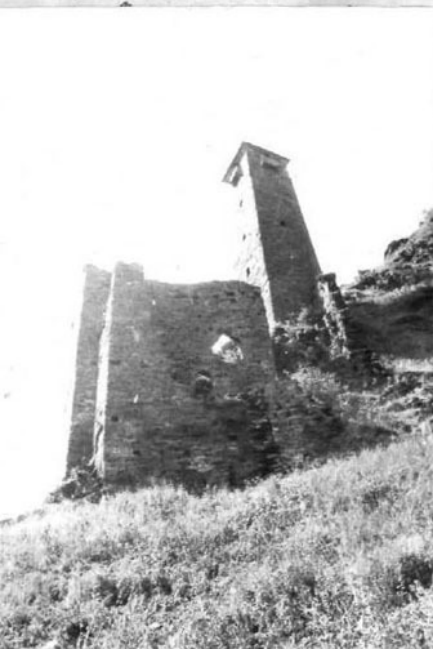
Замковый комплекс состоит из трёх построек: высокой боевой башни, полубоевой башни, стоящей к востоку от неё и трёхстенной северной пристройки, объединяющей две первые в единый комплекс. Лучшее других сохранился объём боевой башни. Полубоевая башня имеет 5 ярусов, основу составляют три стены, примкнувшие к скале. Стены сложены на глине из грубо обработанных камней. В верхнем ярусе первоначально имелись прямоугольные амбразуры. Третья постройка комплекса сильно руинированна. Сохранился лишь её угол, примыкающий к полубоевой башне. Памятник представляет большой интерес как пример монументального архитектурного комплекса эпохи позднего средневековья, совмещающего в себе жилые и оборонительные функции.
