П А С П О Р Т

I. НАИМЕНОВАНИЕ ПАМЯТНИКА с. Карбеч, комплекс III. ТИПОЛОГИЧЕСКАЯ
ПРИНАДЛЕЖНОСТЬ

УЧЕТНАЯ КАРТОЧКА

I. НАИМЕНОВАНИЕ ПАМЯТНИКА с. Кербеч, комплекс I

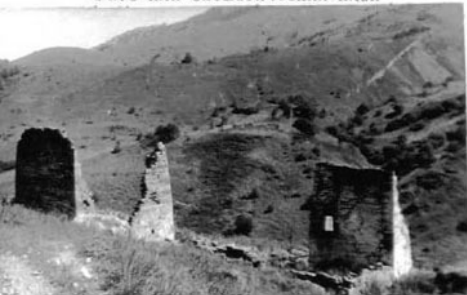
Фото или схематический план

Комплекс № I селения Кербеч расположен на обоих берегах речки, впадающей в р. Гехи. На ее левом берегу расположены две жилые башни - № I /паспорт составлен/ и № 2. Около башни № I подпорная стенка и в ней заделанная ниша с маленьким окном. Функциональное назначение не определено. Ниже по склону расположен полуразрушенный склеп. Башни стоят рядом на довольно крутом склоне. На правом берегу - селение, состоящее из группы жилых башен. В застройке селения небольшая мечеть. Отдельно стоит башня жилая № 6. Застройка не очень плотная, вытянутая с востока на запад. Все сооружения ориентированы на южную сторону. Размеры селения примерно 100 x 200 м.
