# ПАМЯТНИКИ ИСТОРИИ И КУЛЬТУРЫ СССР (недвижимые)

## П А С П О Р Т

I. НАИМЕНОВАНИЕ ПАМЯТНИКА Дом ЯвленскогоII. ТИПОЛОГИЧЕСКАЯ  
ПРИНАДЛЕЖНОСТЬ

Середина XIX в.IV. АДРЕС (местонахождение) ПАМЯТНИКА АстраханьКрасная набережная, 86(адрес, этаж, объект, район, автономия и др.,  
владельчий адрес, почтовый адрес, дата постройки)V. ХАРАКТЕР  
СОВРЕМЕННОГО  
ИСПОЛЬЗОВАНИЯ

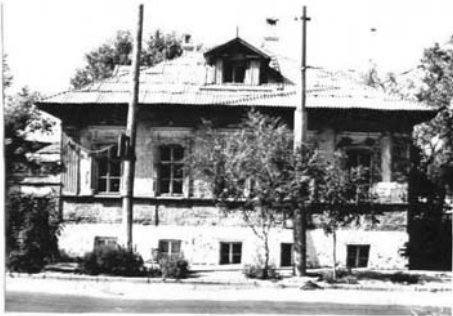
Фото или схематический план

Каменный, одноэтажный на высоком полу-подвале дом, выстроенный слабо выраженным "глаголем", в пять осей по северному фасаду в линии Красной набережной и в пять - по западному, в линии ул. Победы, с деревянной галереей-верандой, занимающей входящий угол задних фасадов. Передняя, северная половина занята трех оконным залом и угловой гостиной, позади которых прихожая разделяет две квадратные комнаты. Изолированное помещение в южной части здания имеет отдельный вход из галереи. Оштукатуренные фасады украшены поздним штукатурным убранством в нарядных формах архитектурной эклектики. Типичный небольшой особняк середины XIX в., сохраняющий композиционные приемы позднего классицизма.
