ПАМЯТНИКИ ИСТОРИИ И КУЛЬТУРЫ СССР
(недвижимые)

ПАСПОРТ

I. НАИМЕНОВАНИЕ ПАМЯТНИКА Благовещенская церковь*с фресками, иконостасом, алтарем, престолом, колоколами, крестом — архитектурно-художественным комплексом*

IV. АДРЕС (местонахождение) ПАМЯТНИКА Ивановская обл., Лучегорский р-он,
с. Воронцово. В 7км к северо-западу от райцентра.*(АССР, край, область, район, автономная обл.)*

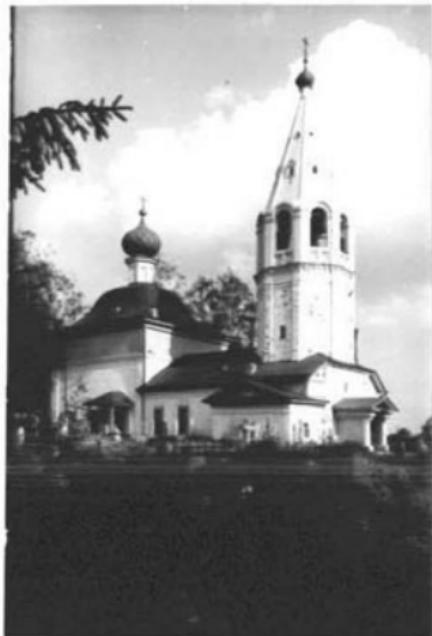
Фото или схематический план

Кирпичное здание церкви расположено на восточной окраине села на кладбище. К квадратному в плане четверику с востока примыкает пятигранный алтарь, а с запада короткая трапезная и квадратная колокольня. В объемно-пространственной композиции доминирует вертикаль трехъярусной шатровой колокольни. Все перекрытия плоские потолочные. Элементы декора восходят к формам древнерусской архитектуры. В северо-западном углу трапезной имеется кирпичная побеленная печь.

Основные габариты. 8,8x8,8м четверик
7,4x9,2м трапезная
(габариты дается по интерьеру 29,8 - общая длина)
