ПАСПОРТ

Дом пастора

Псковская обл., г. Печоры,

ул. Гагарина, д.14

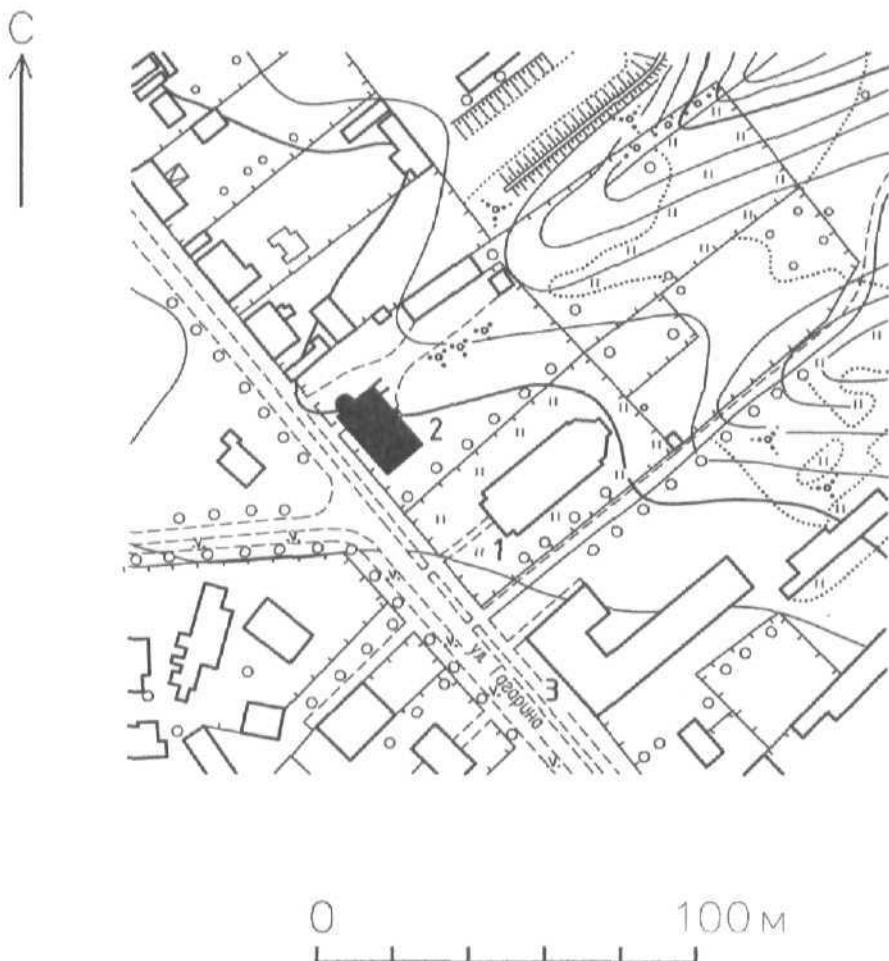
Псковская обл., г. Печоры,
ул. Гагарина, 14
Дом пастора. 1939 г.
генплан

1. Кирха Св. Петра. 1926 г.
2. Дом пастора. 1939 г.
3. Церковная школа. 1926 г.

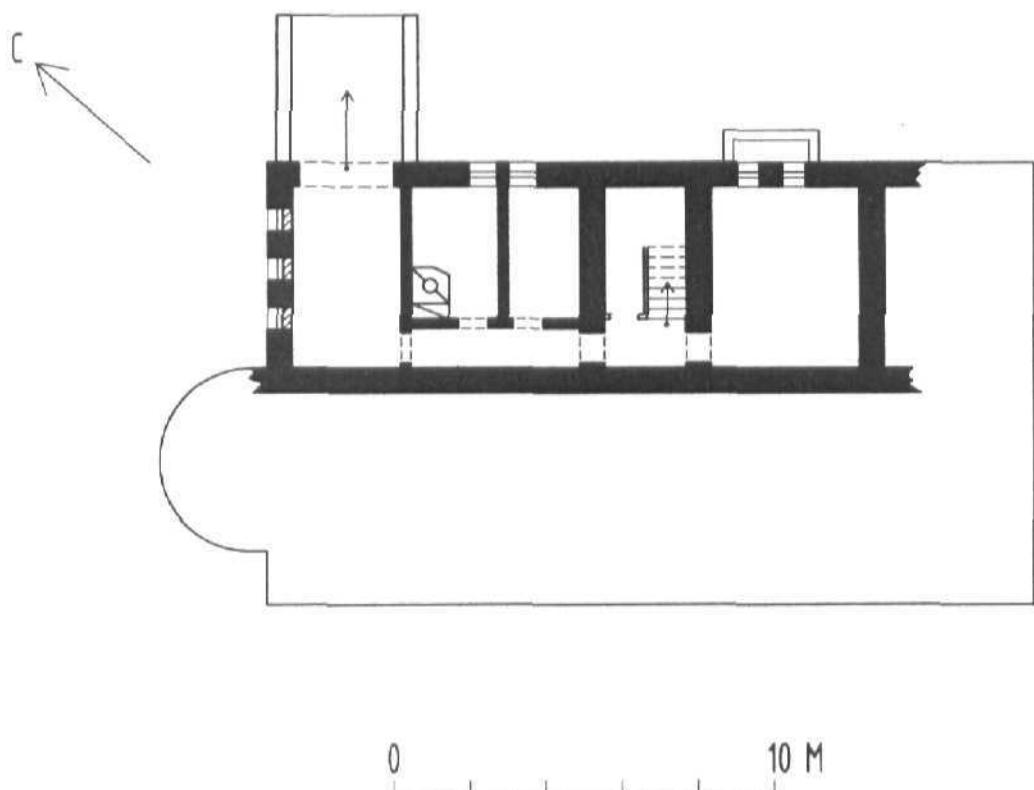
Псковская обл., г. Печоры,
ул. Гагарина, 14
Дом пастора. 1939 г.
подвал

По обмеру 1950 г.
Руденко Т.В., 2006 г.

Подвал расположен со стороны двора. Он связан с верхними этажами «черной» лестницей и имеет въездные ворота в гараж со двора.

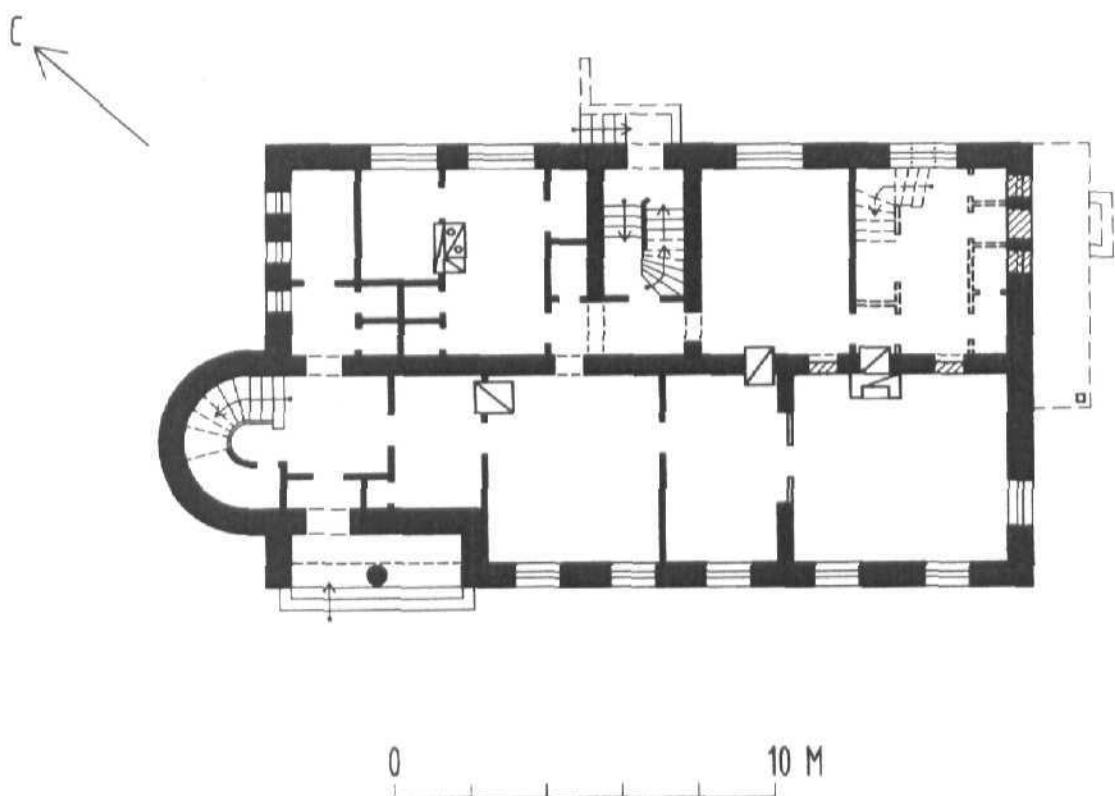
Псковская обл., г. Печоры,
ул. Гагарина, 14
Дом пастора. 1939 г.
1 этаж

По обмеру 1950 г.
Руденко Т.В., 2006 г.

Планы 1-го и 2-го этажей одинаковы в габаритах несущих стен. Несущая продольная стена, начиненная дымоходами проходит на всю высоту, делит объем на две равные части. На улицу к парадному входу ориентированы парадный холл с лестницей в эркере; зал (вероятно, был предназначен в проекте играть роль большой столовой, но при строительстве был разгорожен на канцелярию и кабинет-приемную) и кабинет в покоях пастора, соединенные анфиладой; во двор ориентирована группа служебных помещений, санузел, связанный с парадным холлом и кухня, связанная со столовой и имеющая выход на «черную» лестницу. К кабинету примыкают столовая, также имеющая выход на «черную» лестницу, и во входной холл со стороны кирхи. Вход в большой парадный зал 2-го этажа с полукруглой лестницы через небольшой холл. К холлу со двора примыкали два жилых помещения, имевших выход на черную лестницу.

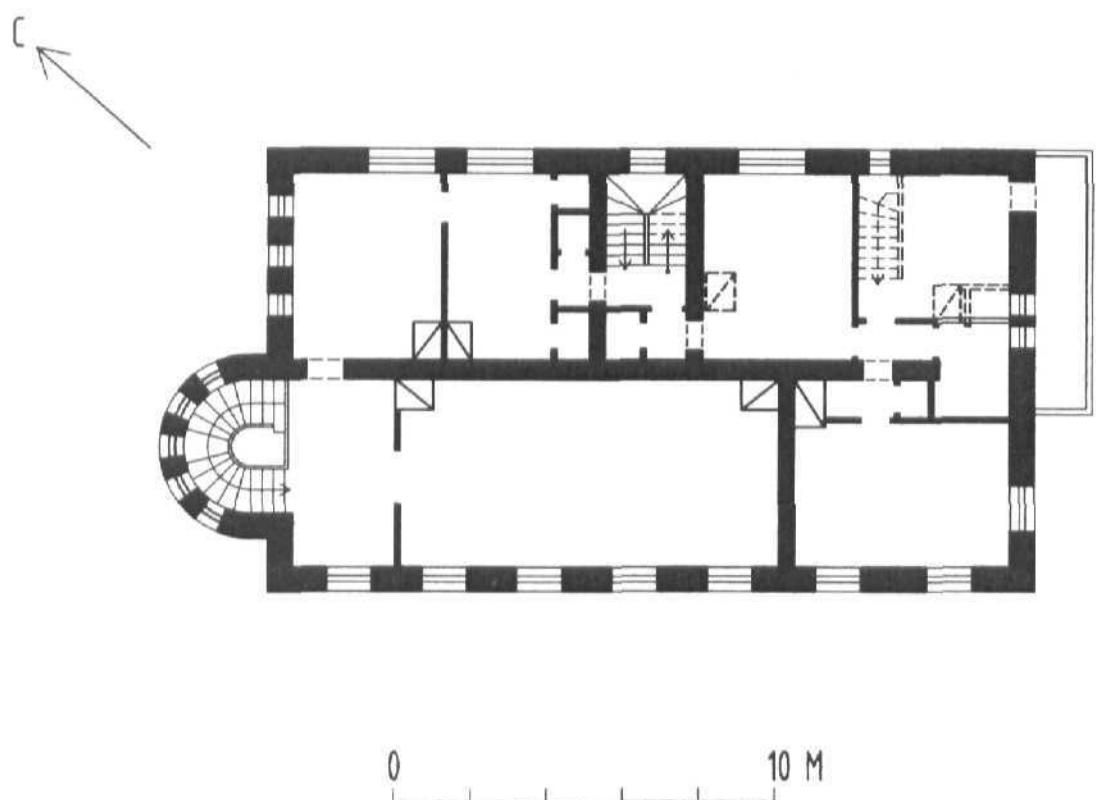
Псковская обл., г. Печоры,
ул. Гагарина, 14
Дом пастора. 1939 г.
2 этаж

По обмеру 1950 г.
Руденко Т.В., 2006 г.

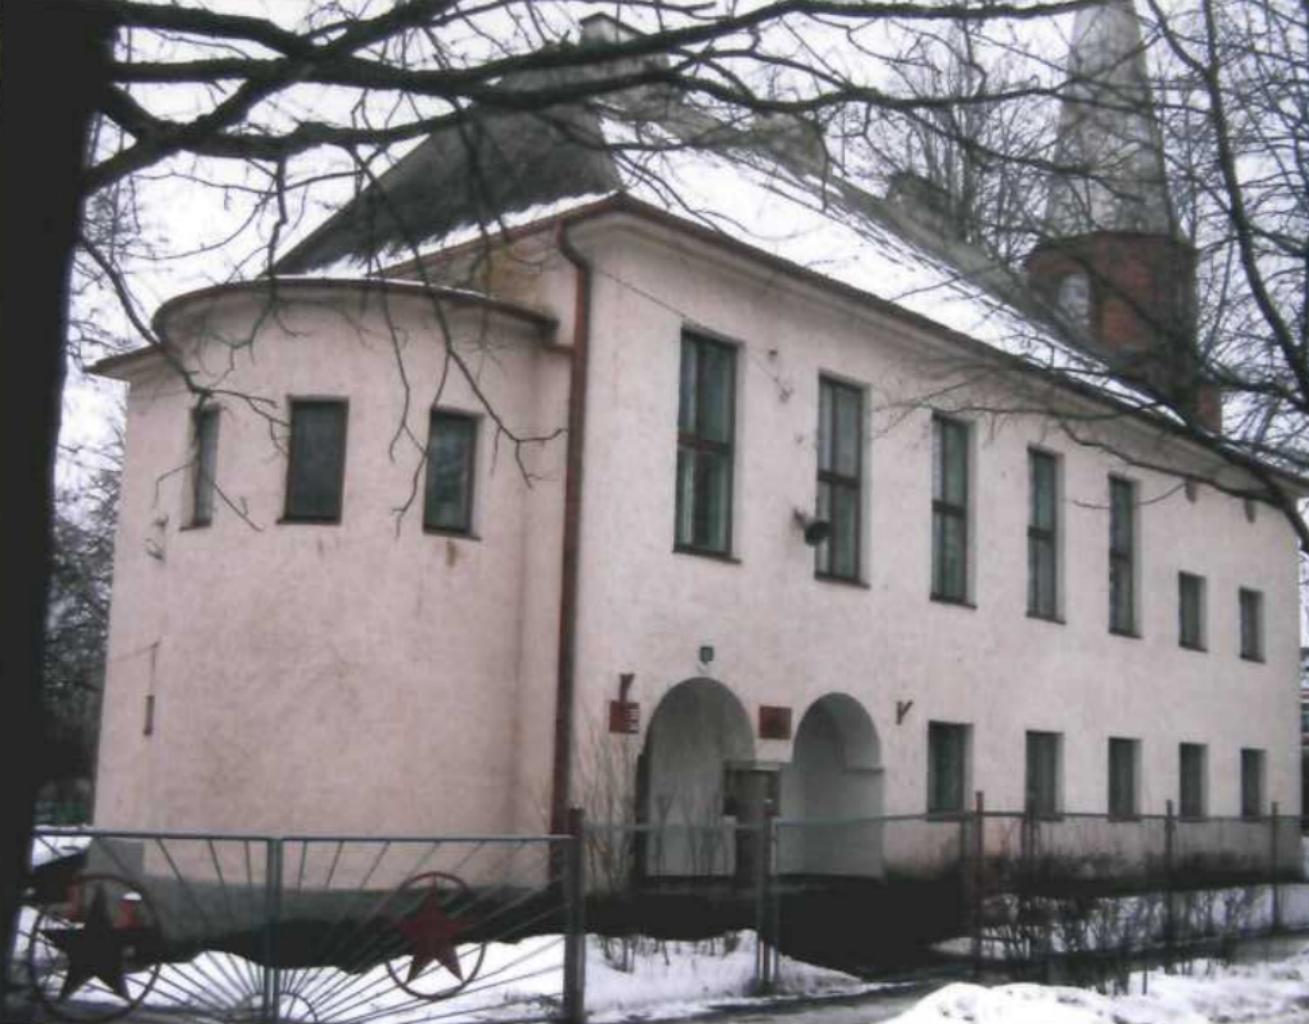
①

Общий вид с запада.

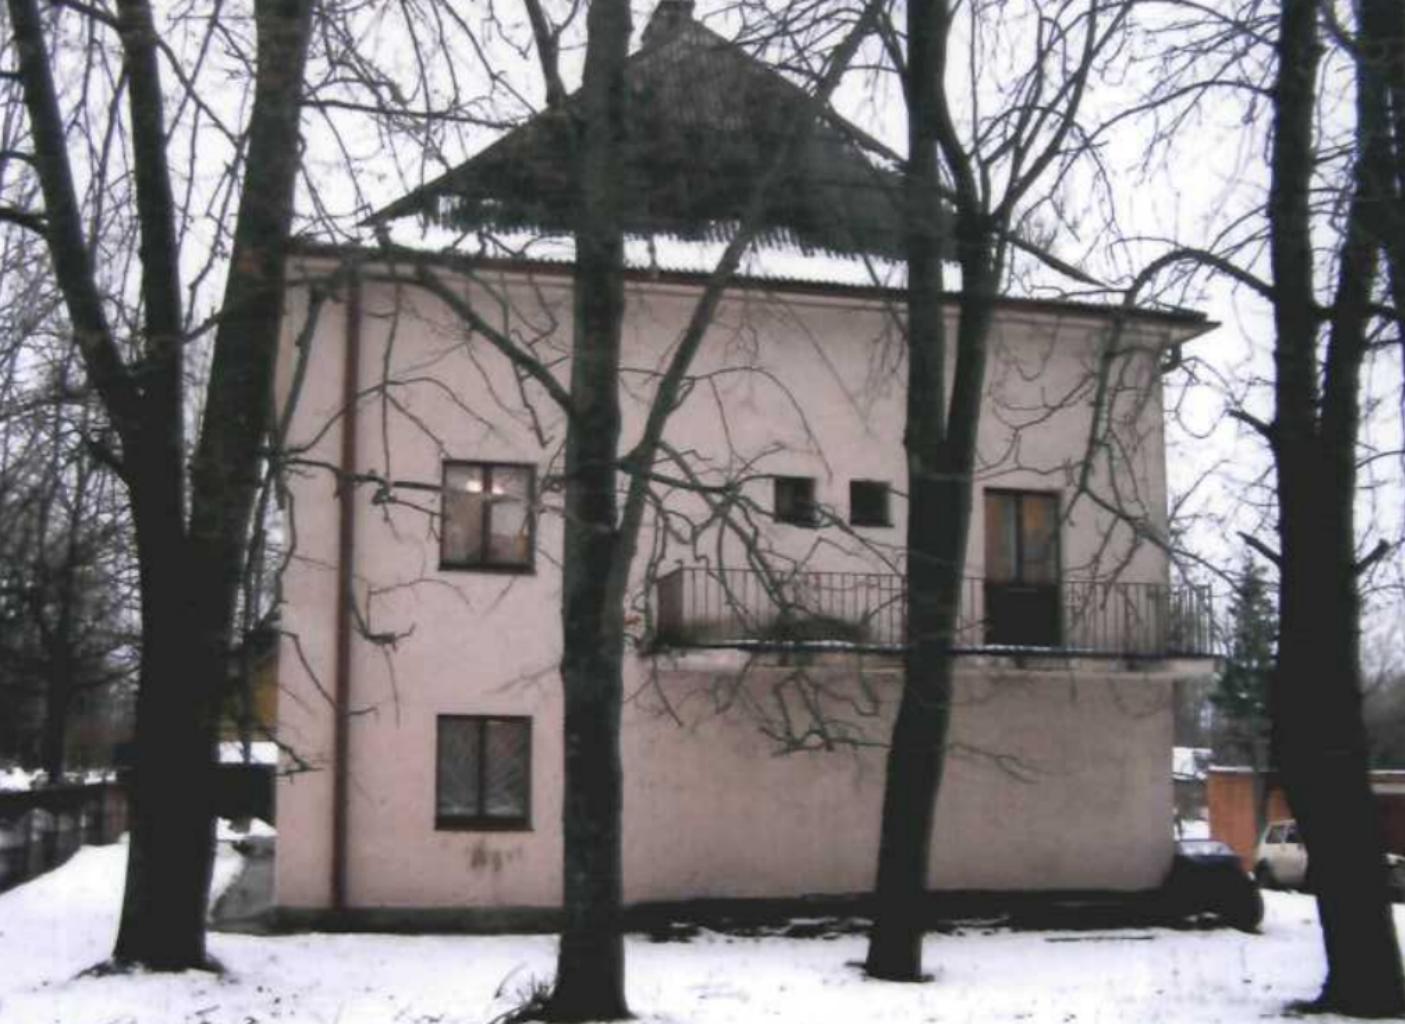
2

Юго-восточный фасад.

На юго-восточном фасаде, обращенном в сторону кирхи, в первом этаже ликвидирован вход в дом, с двумя окнами по сторонам, убрано крыльцо под балконом, а также квадратный в сечении столб, поддерживавший плиту балкона.

Юго-восточный торцовый фасад, обращенный к кирхе, некогда имел вход в жилую группу помещений дома. Вход был расположен в правой части под балконом; это был дверной проем с маленькими квадратными окнами по сторонам. Балкон консольный (первоначально слева был столбик, поддерживавший балконную плиту) расположен ассиметрично справа; балконное ограждение легкое металлическое с простым чередованием вертикальных стержней. На балкон выходят двери и два маленьких окна служебных помещений.

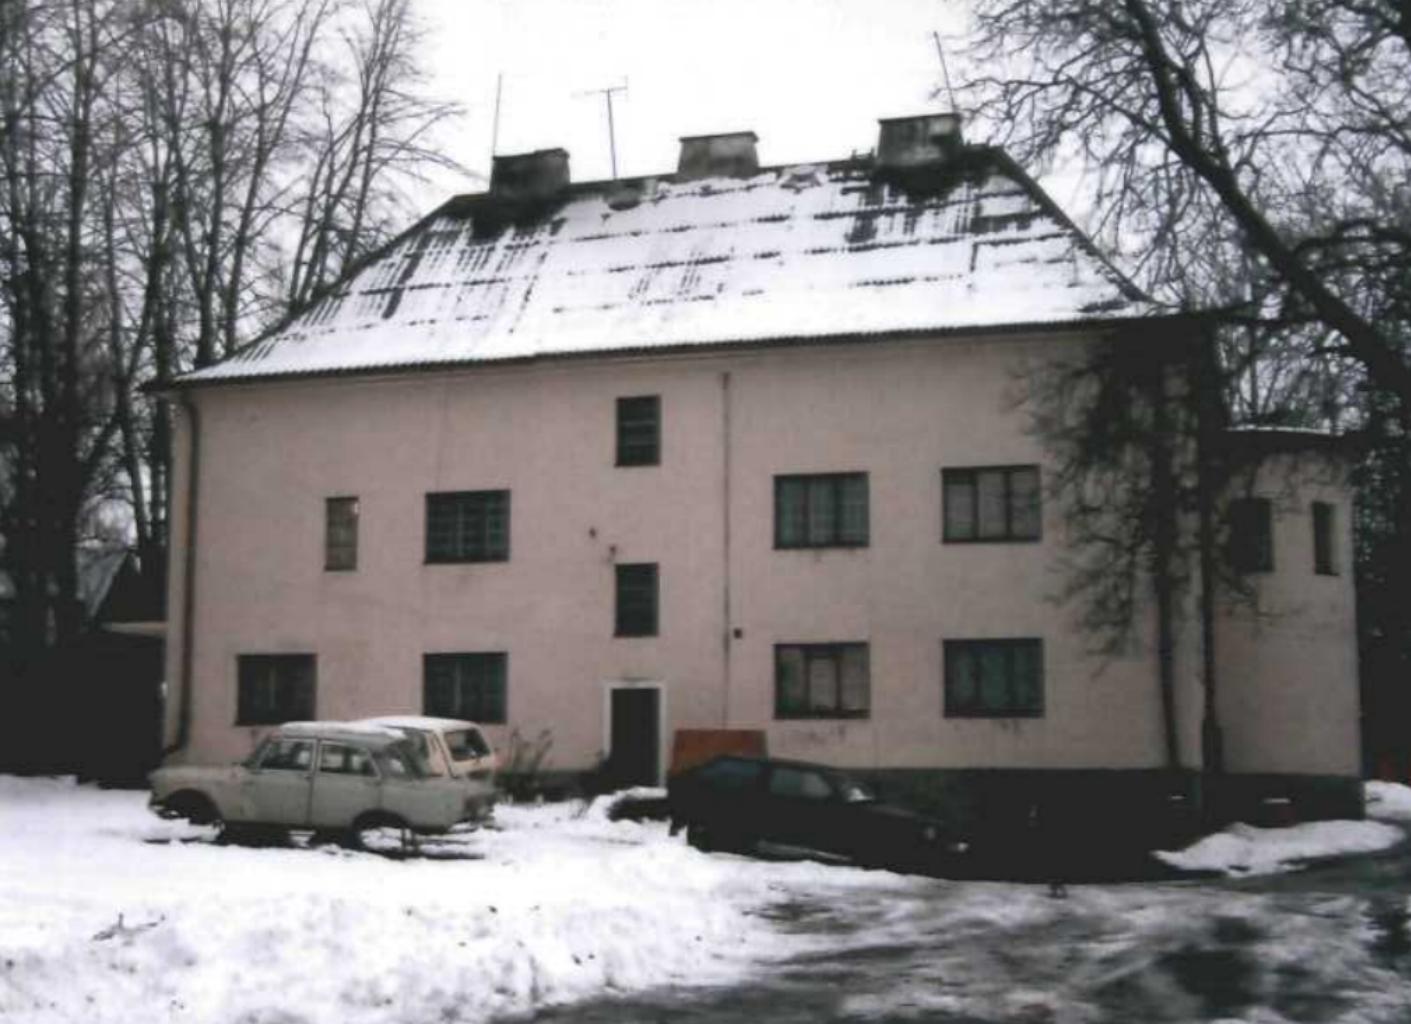
③

Общий вид с северо-востока.

кирхи: демонтирована лестница на второй этаж, находившаяся в холле при входе, растесаны два маленьких окна, освещавших холл у лестницы, на их месте устроено большое окно на северо-восточном фасаде в уровне 1-го этажа.

Северо-восточный дворовый фасад выглядит ближе к симметричной композиции из-за большого растесанного окна в 1-м этаже. Первоначально здесь были два узких окна, освещавших лестничный холл. Окна жилых комнат широкие трехчастные; по центру фасада – вход на «черную» лестницу и окна лестницы. В правом углу фасада устроено понижение рельефа и въезд в подвал в помещение гаража. Свес крыши с полуувалом венчает торцовые и дворовый фасады.

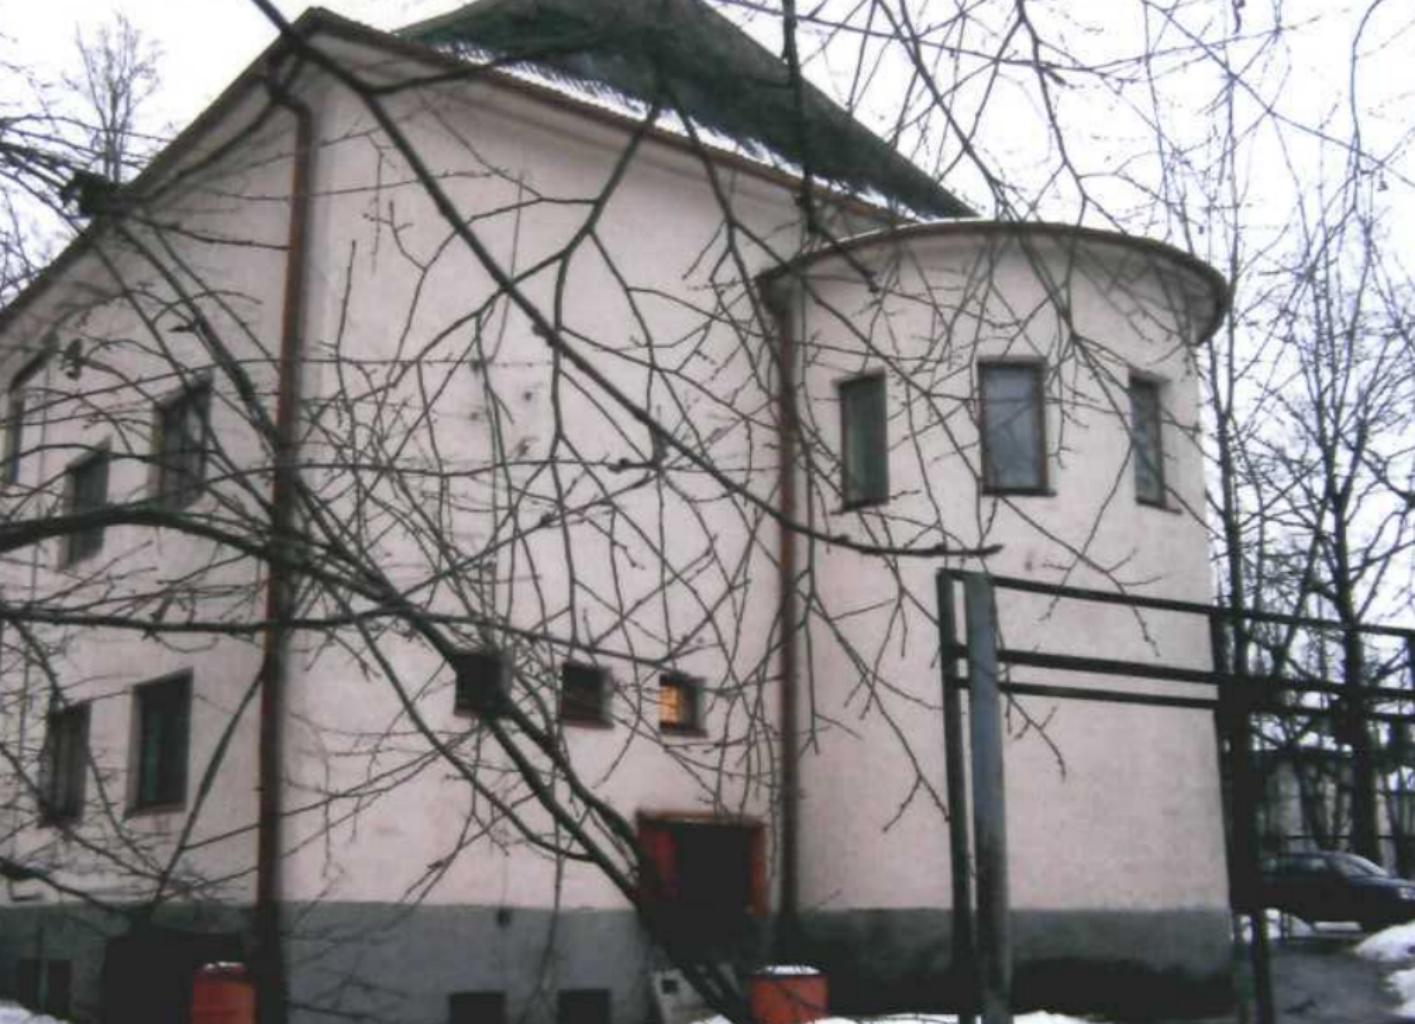
4

Северо - западный фасад.

Северо-западный торцовый фасад с крупным полукруглым эркером лестницы

также решен асимметрично. Слева от эркера в уровне 1-го этажа и подвала – по три небольших квадратных окошка. Эркер имеет пять удлиненных окон в уровне 2-го этажа.

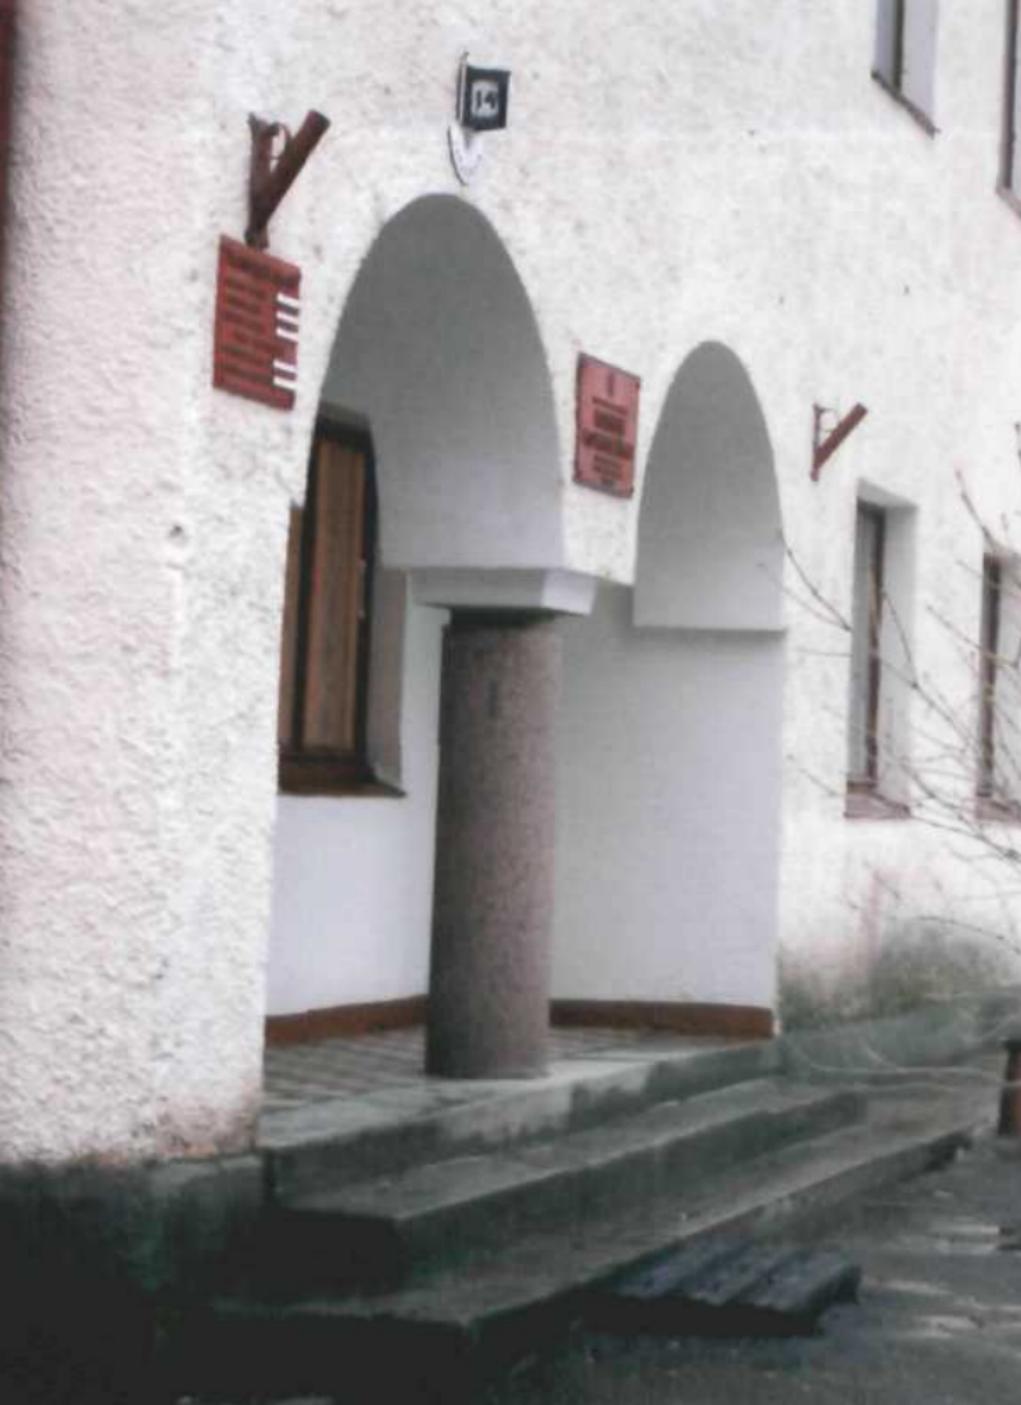
⑤ Псковская обл., г. ПЕЧОРЫ
ул. Гагарина, 14

Срратмент главного
фото-западного фасада.
Пардный вход.

Композиция главного фасада асимметрична. Парадный вход расположен слева, в лоджии, оформленной двумя полуциркульными арками с круглой в плане колонной по центру лоджии. Окна, различные по размеру и форме, несут информацию о назначении внутренних пространств: пять высоких оконных проемов над лоджией относятся к большому парадному залу 2-го этажа. Справа от них – два небольших окна жилой зоны, над которыми – два круглых чердачных окна; небольшие окна 1-го этажа справа от лоджии относятся к жилым помещениям.

Фасад увенчан выносной плитой с большим свесом крыши. На стене под плитой пропущена тяга в виде полуводала. В лоджии сохранился керамический пол в черно-белую «шашку».

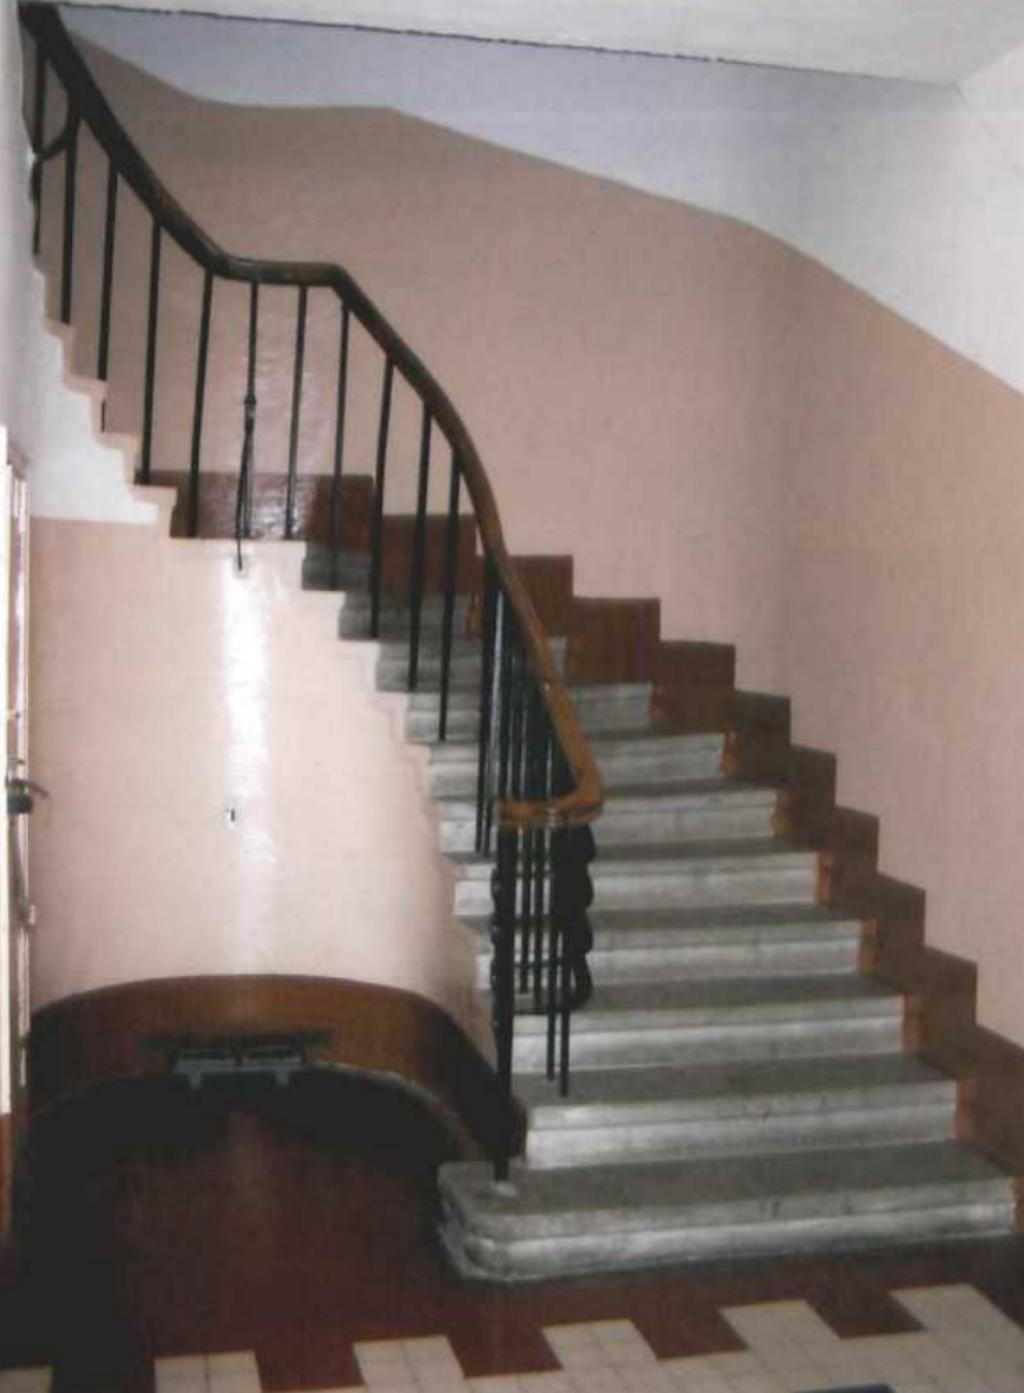
⑥

Фрагмент интерьера
1-го этажа.

Парадная лестница.

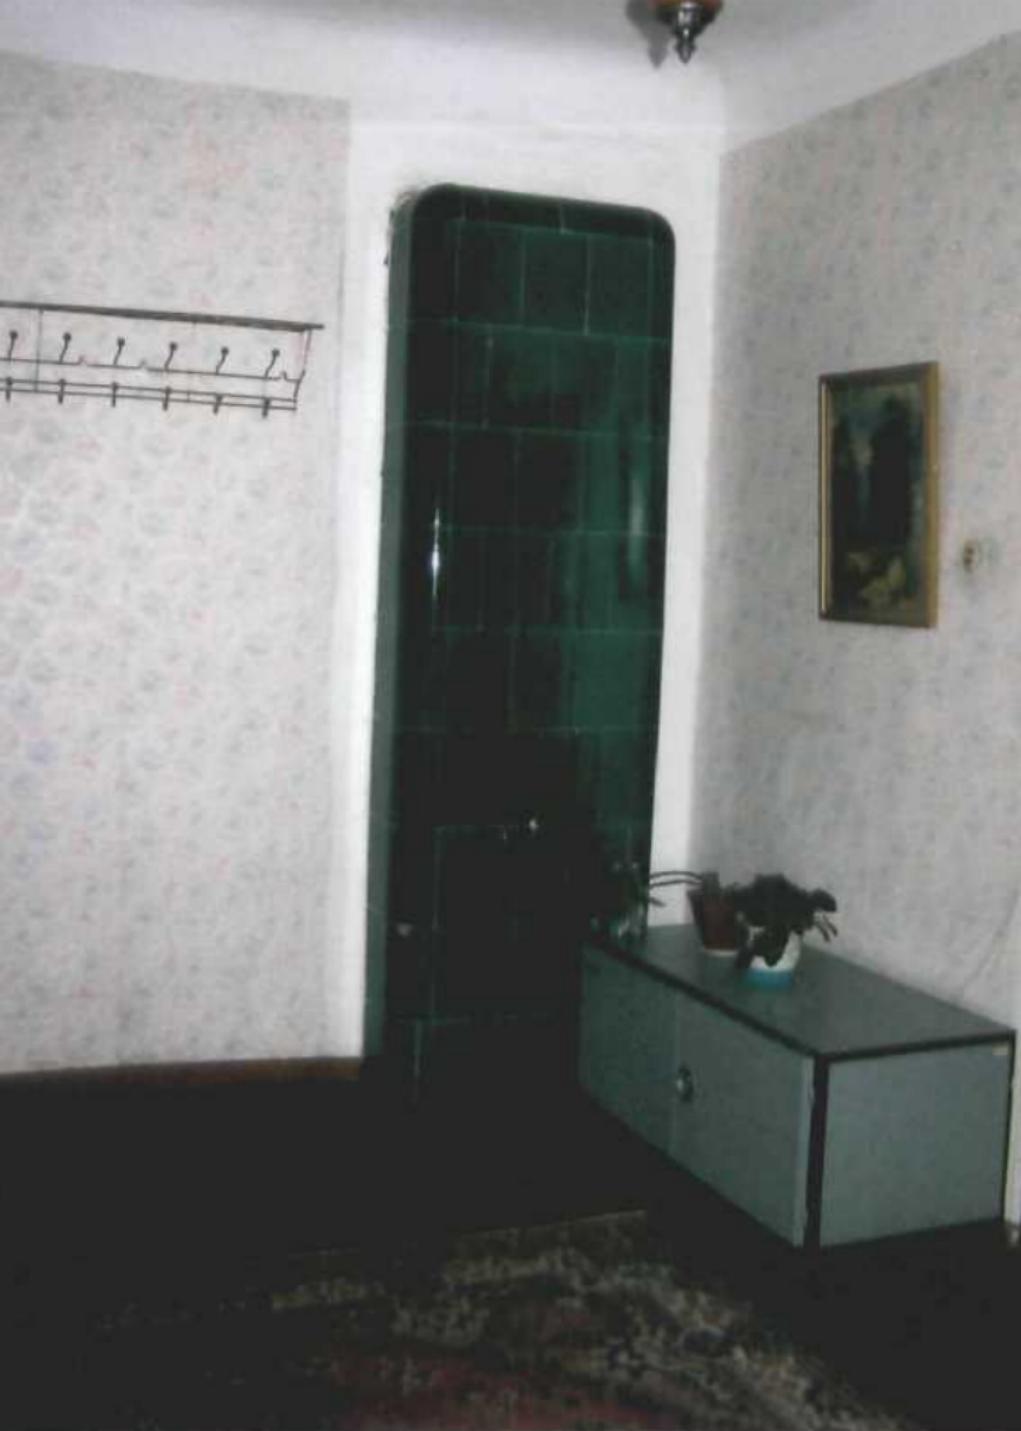
4

Фрагмент интерьера
1-го этажа.

Печь в приемной.

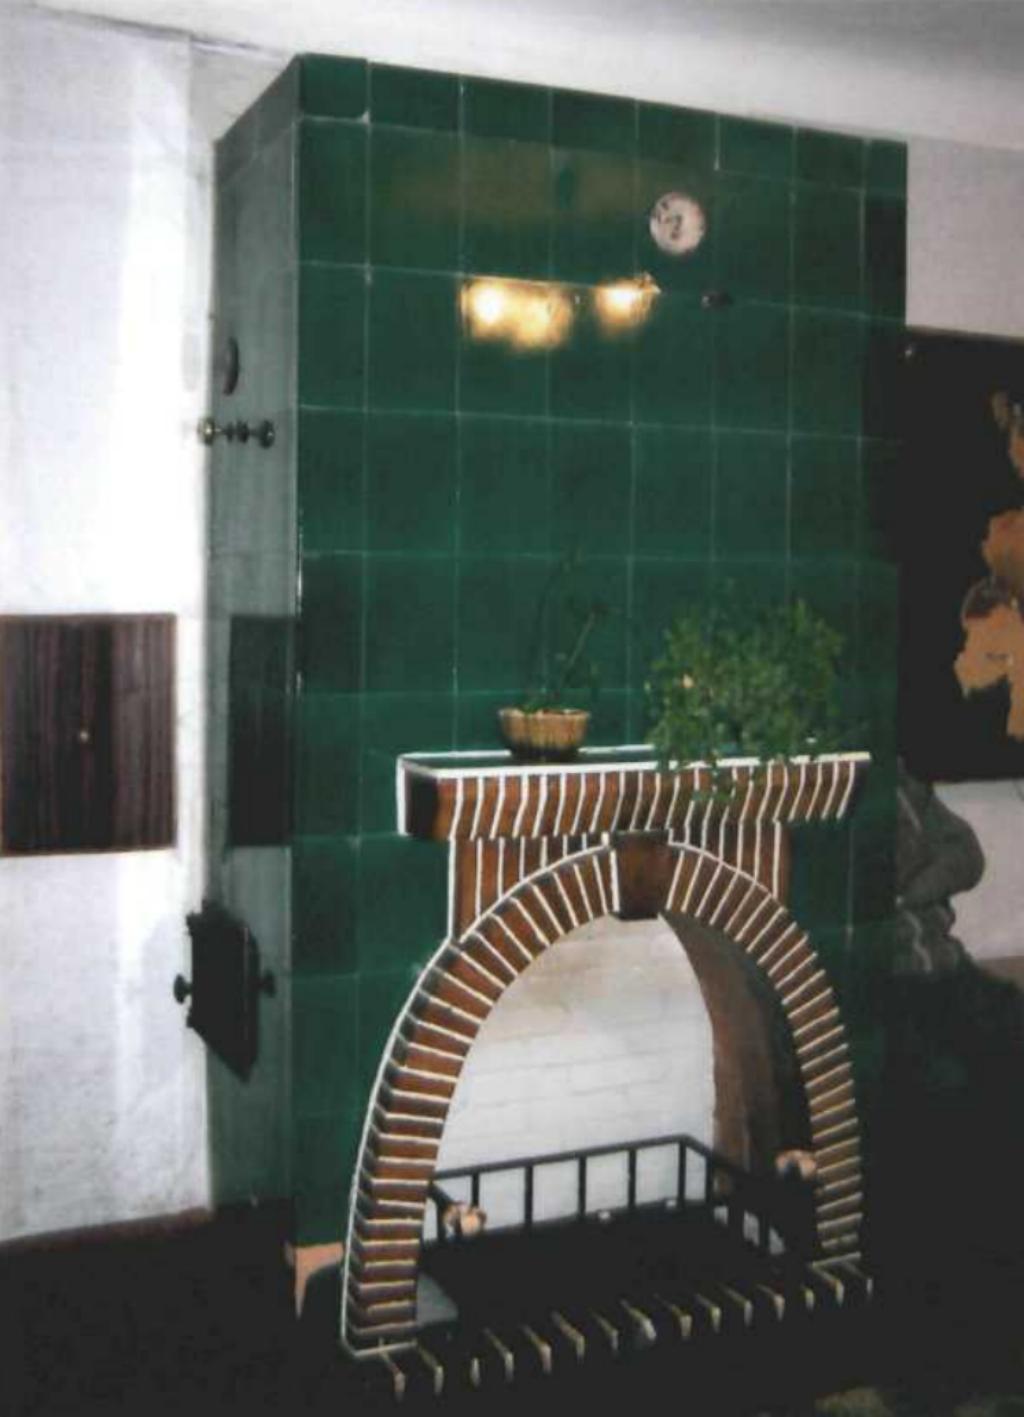
(8)

Фрагмент интерьера
1-го этажа.

Камин в кабинете
пастора.

В интерьерах сохранились первоначальные печи, а в кабинете – камин. В помеще-

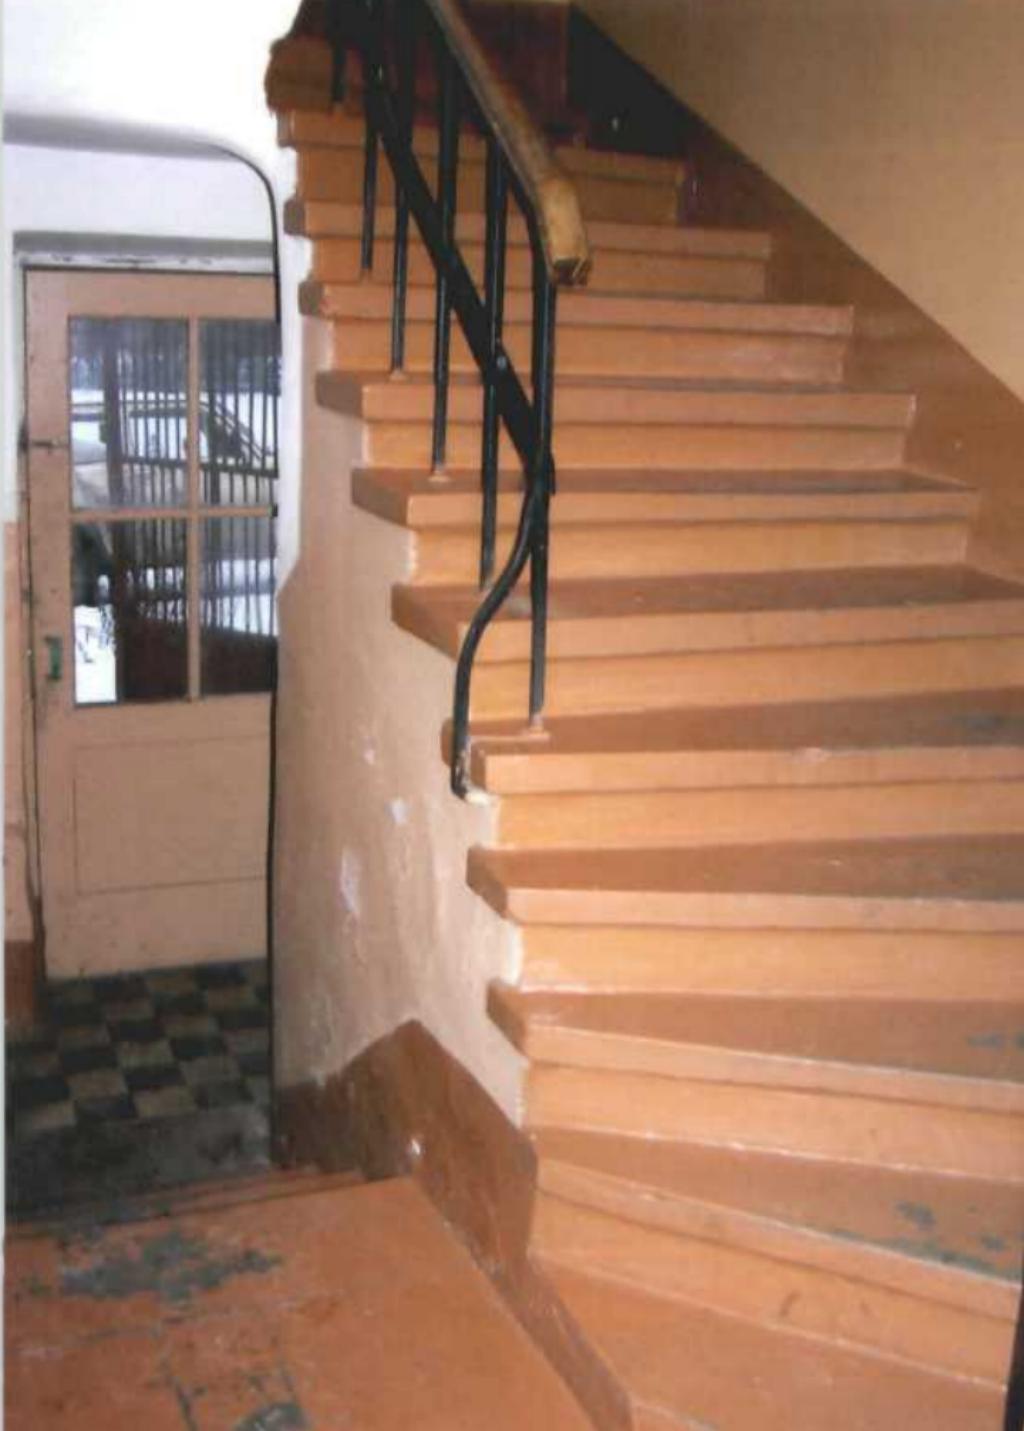
⑨

Фрагмент интерьера
1-го этажа.

„ЧЕРНАЯ“ лестница.

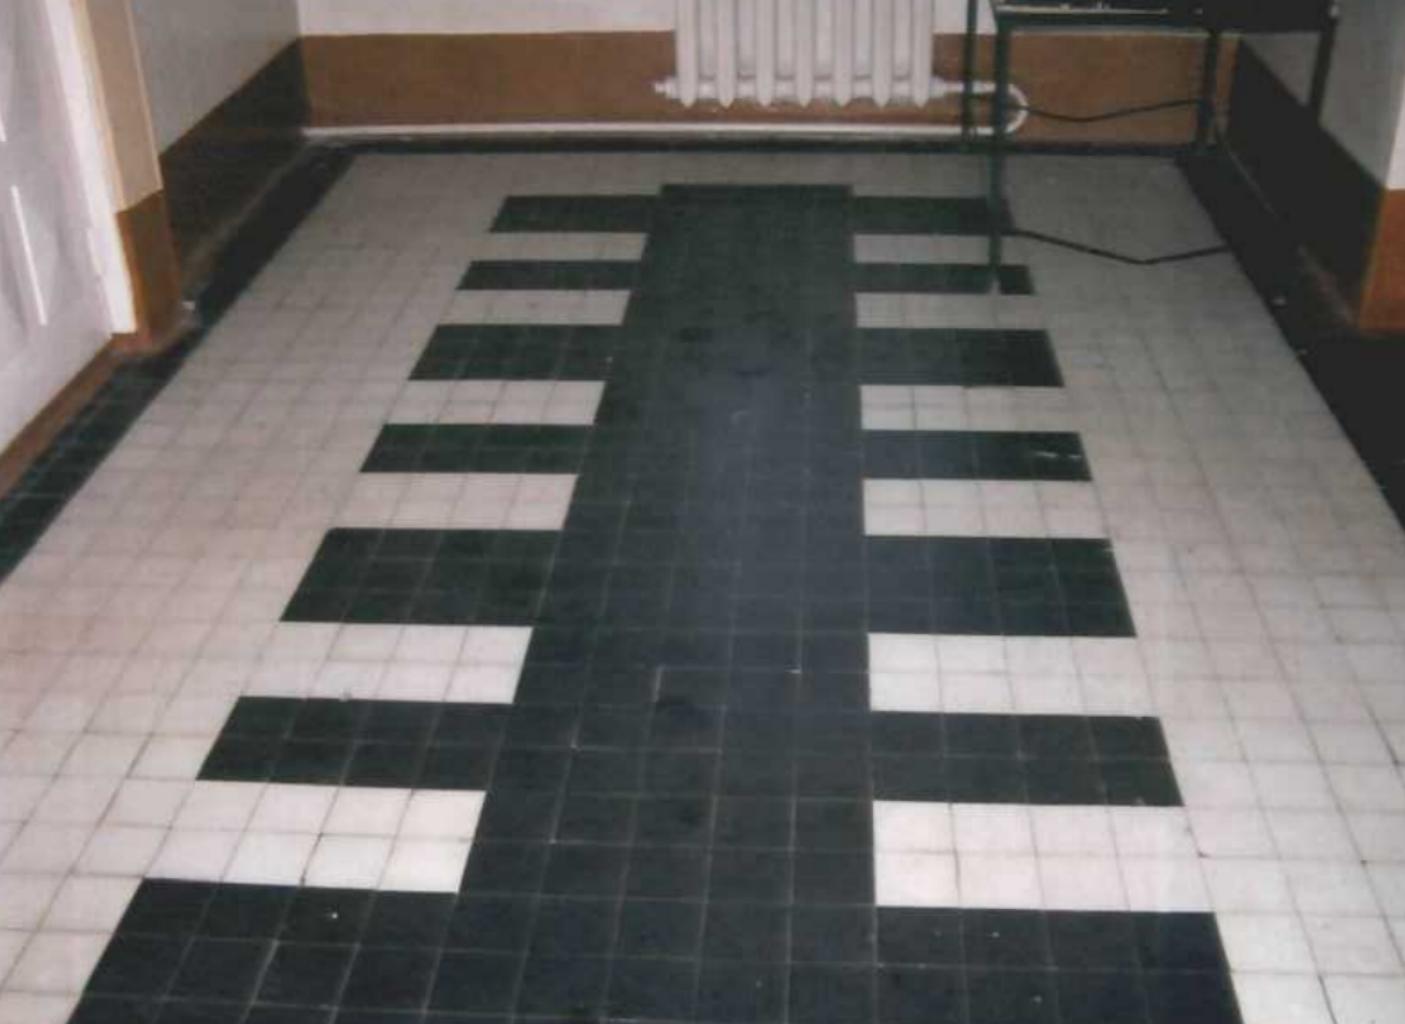
10

Фрагмент интерьера 2-го этажа.

Последний перед парандыем залом.

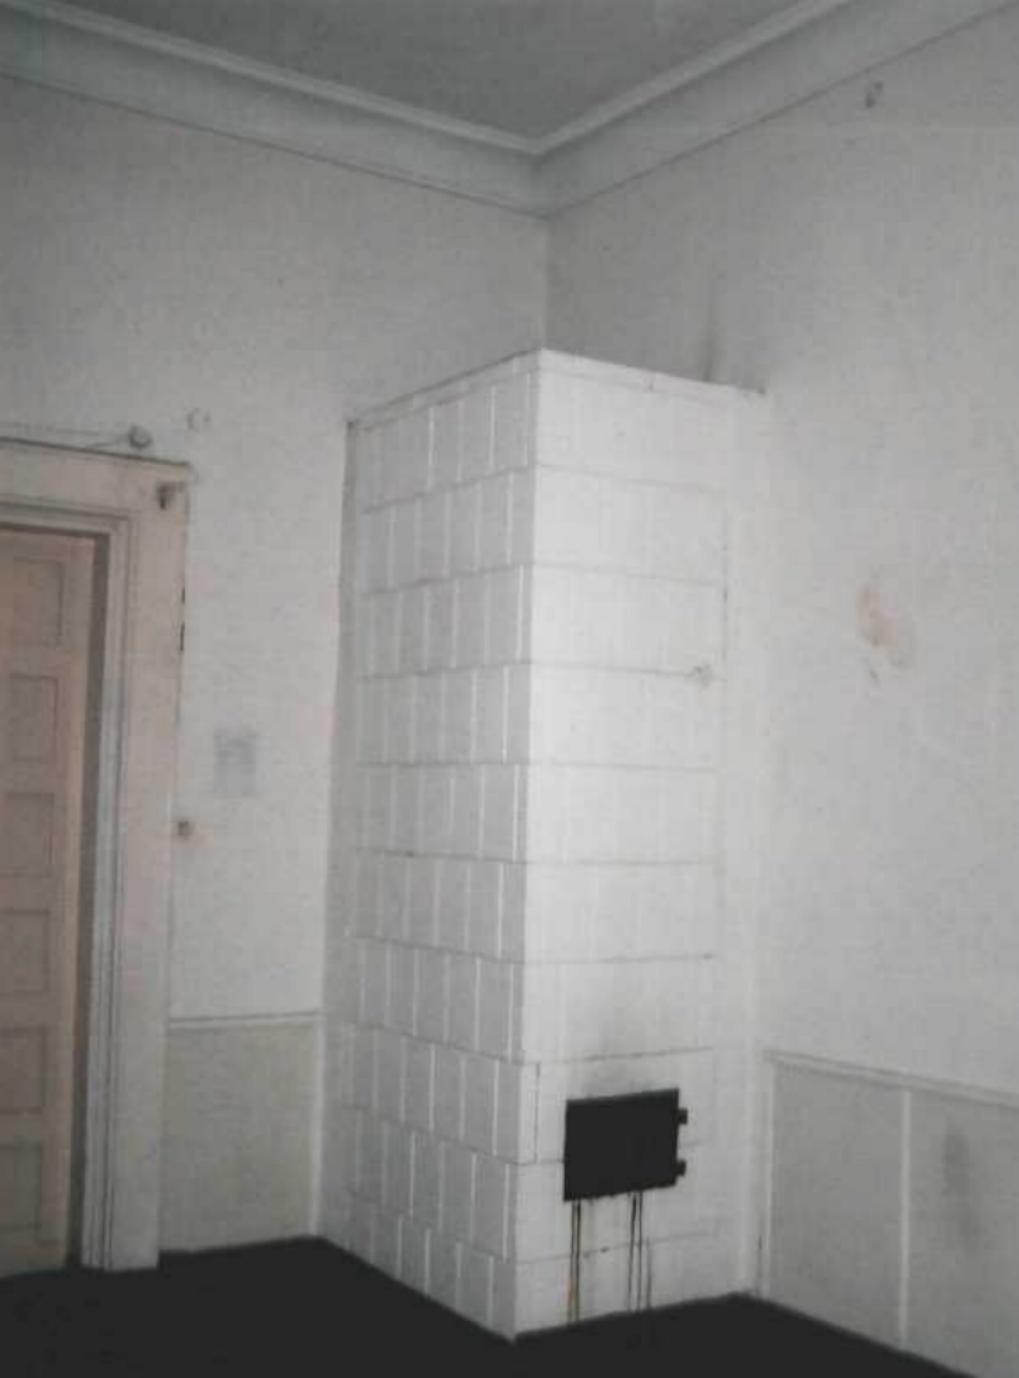
11

ФРАГМЕНТ ИНТЕРЬЕРА
2-ГО ЭТАЖА.

ПЕЧЬ, ПАДУГИ ПОТОЛКА
В ПАРАДНОМ ЗАЛЕ.

нии зала сохранились потолочные карнизы с падугой. Лестничные холлы имеют полы из керамической плитки черной и белой: в парадных холлах 1 и 2 этажей пол выложен ковровой композицией с белой каймой и черной серединой; при входе на «черную» лестницу пол выложен «в шашку», как в лоджии входа. В парадных залах и кабинете сохранился паркет. В кабинете сохранился подлинный облицованный зеленой глазурованной плиткой камин с кованой железной решеткой, а в «столовой» - печь облицованная зеленой керамической глазурованной плиткой. Первоначальная печь в железном кожухе сохранилась в подвале. В помещениях 2-го этажа сохранились кнопочные электровыключатели.

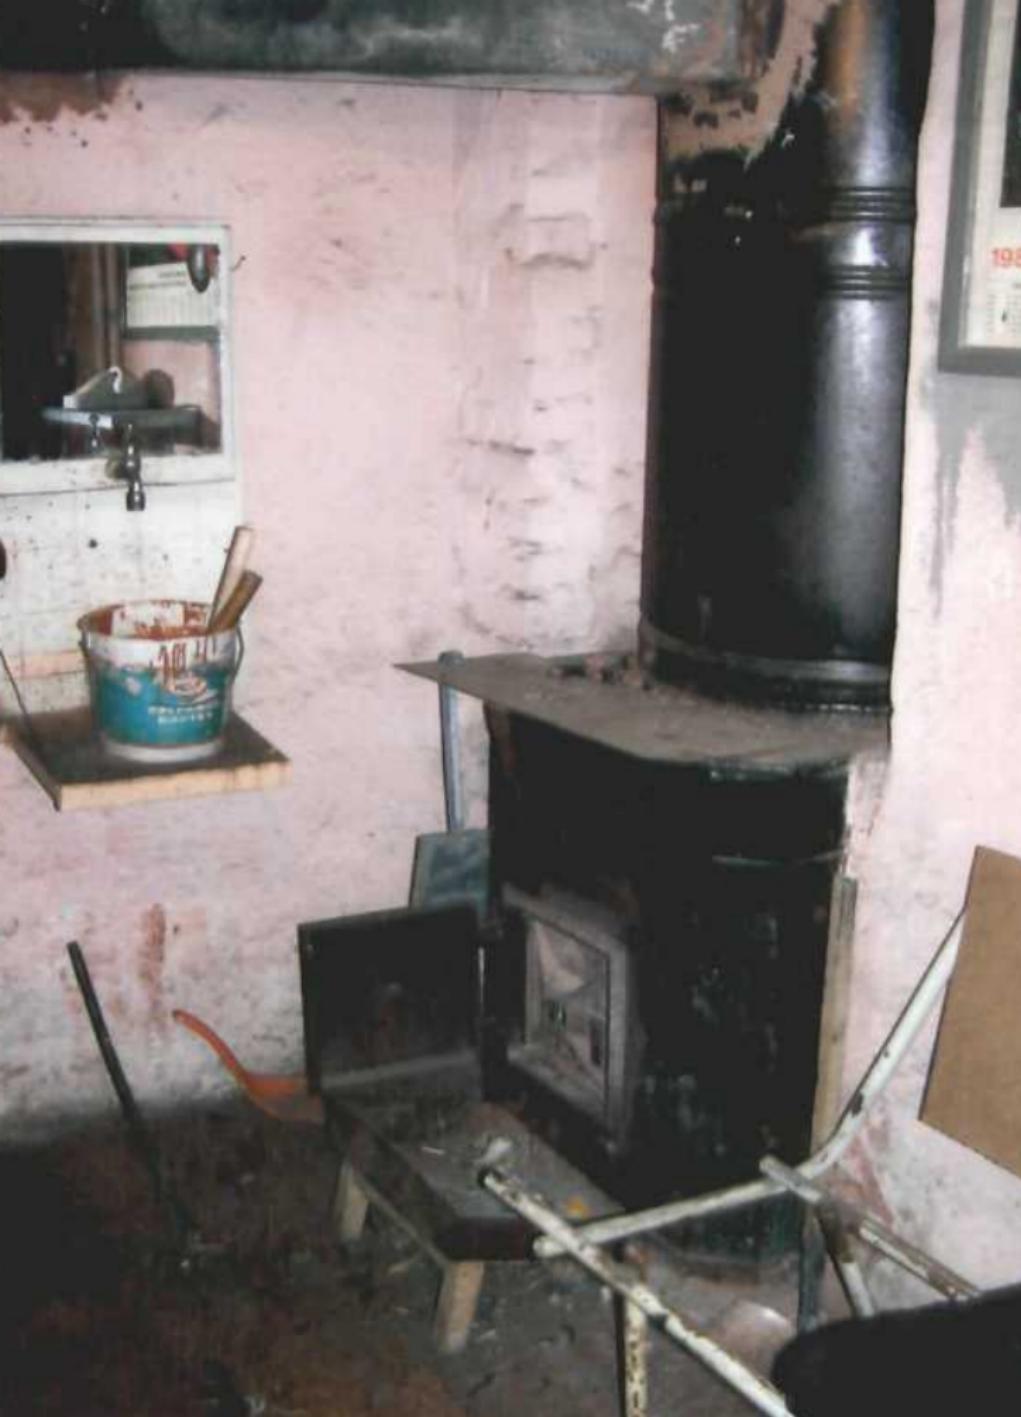
19

Фрагмент интерьера
кухни.

ПЕЧЬ.

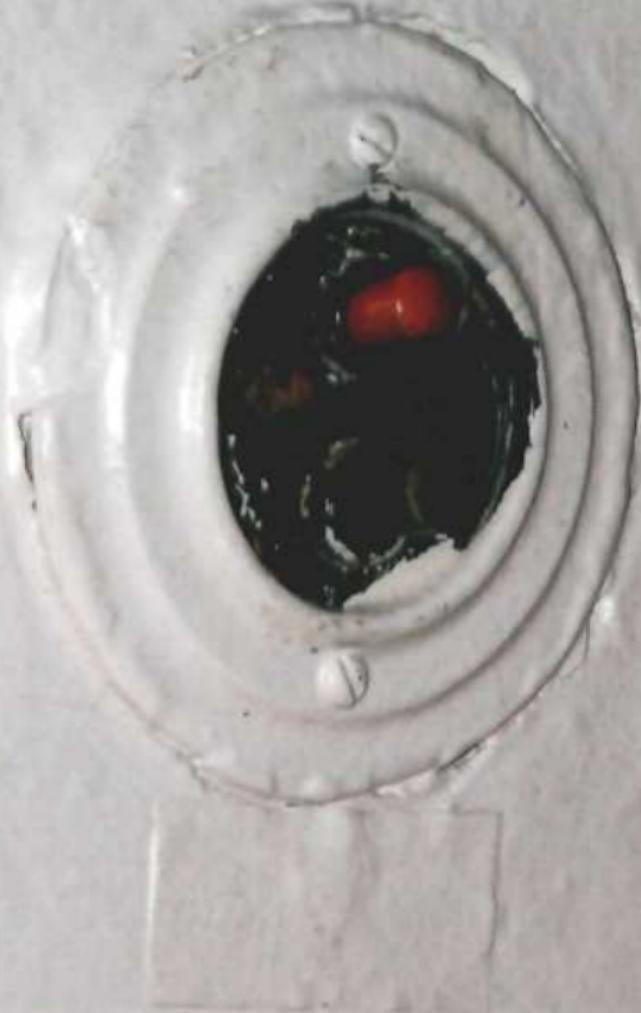
(13)

ОДИН ИЗ КНОПОЧНЫХ
ВЫКЛЮЧАТЕЛЕЙ 1-ГО
ЭТАЖА.
