П А С П О Р Т

I. НАИМЕНОВАНИЕ ПАМЯТНИКА Церковь Преображения Господня

1807-1817 гг.IV. АДРЕС (местонахождение) ПАМЯТНИКА Архангельская обл., Шенкурский р-н,
с.Ровдино, ул.Пионерская, д/н. проезд от г.Шенкурска автобусом - 55 км.

УЧЕТНАЯ КАРТОЧКА

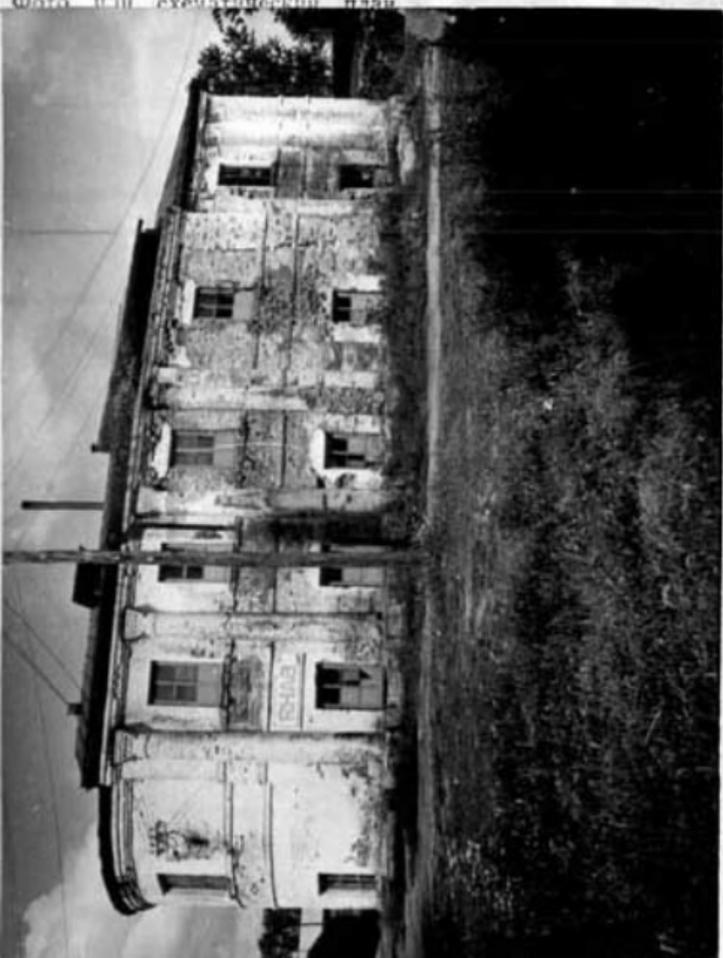
Фото или схематический план

Преображенская церковь расположена на северной окраине села. Двухэтажное кирпичное, на белокаменном цоколе здание сооружено в переходных формах от барокко к классицизму. Стены снаружи покрыты известковой обмазкой. Симметричная относительно продольной композиции состоит из одинаковых по высоте четверика храма с апсидой, трапезной и паперти. Верхние части стен четверика храма утрачены. Короткая трапезная по ширине равная храму, воспринимается вместе с ним как единый объем, трехгранная в плане апсида и прямоугольная паперть по ширине несколько уступают храму и трапезной. Детали фасадного декора выполнены из кирпича. Перекрытия сводчатые.
