П А С П О Р Т

I. НАИМЕНОВАНИЕ ПАМЯТНИКА АНСАМБЛЬ ДЕРЕВЬЯ ПРИМУДОГО ПРИЕЗДА

УЧЕТНАЯ КАРТОЧКА

Ансамбль церквей Прилуцкого прихода

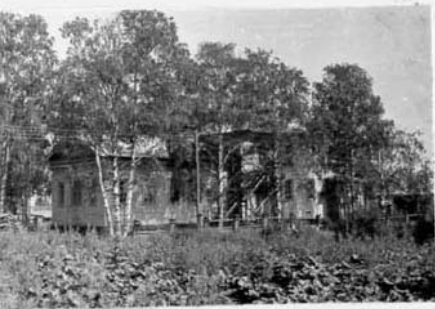
Фото или схематический план

Типичный для Архангельской области образец сочетания двух деревянных церквей и колокольни XVIII и XIX веков. Церкви обращены апсидами к Северной Двине. Стоят на высоком берегу, объединяя ансамбли расположенных вокруг сел. Ближе к реке — высокая и широкая, прежде пятиглавая, Сретенская церковь. Церковь Михаила Архангела была более стройной: ее шатер, перекрывавший верхний восьмерик, контрастировал с мощным пятиглавием соседки. Колокольня была расположена ближе к Сретенской церкви, на одной оси с Михайловской.

Колокольня разобрана. Утрачены первоначальные покрытия и восьмерик у Михайлоархангельской церкви. Окна второго света зашиты тесом, сделаны новые входы и деревянные пристройки. В Сретенской церкви также сняли завершения и перестроили под школу. Ограда сохранилась фрагментарно.
