П А С П О Р Т

I. НАИМЕНОВАНИЕ ПАМЯТНИКА Хозяйственная постройка Козлова

Вторая половина XIX в.IV. АДРЕС (местонахождение) ПАМЯТНИКА АстраханьНабережная I-го мал, 143(АССР, край, область, район, автономная обл., районный центр, поселковый центр, село, поселок)

г. Астрахань, ул. Набережная I Мая, 143, ул. Бабушкина, 100.
Усадьба коннозаводчика П.И. Козлова. Хозяйственная постройка Козлова.

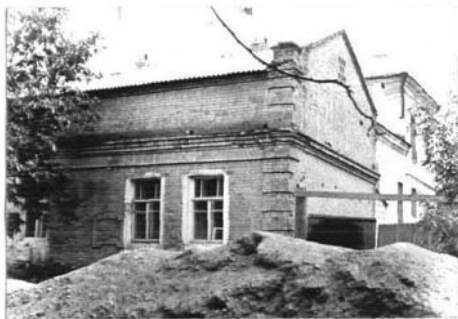
Фото или схематический план

Каменное одноэтажное здание, вытянутое по задней границе участка, в линии ул. Бабушкина, с высоким чердаком-сушилом, открытым в сторону двора, под двускатной кровлей на столбах, с глухими фронтонами. Делится на три помещения с отдельными входами со двора. Кирпичный фасад расчленен рустованными лизенами, по которым раскрепован карниз, отделяющий чердак. Арки сеновалов увенчаны треугольными фронтонами. Проемы перебиты. Интересный образец надворной хозяйственной постройки периода архитектурной эклектики, входит в ансамбль купеческой усадьбы.
