П А С П О Р Т

I. НАИМЕНОВАНИЕ ПАМЯТНИКА Усадьба Покровское - Стрешнево.
Оранжерея.

III. ДАТИРОВКА ПАМЯТНИКА Первая треть XIX в., 1996 - 1997 г. г.

IV. АДРЕС (местонахождение) ПАМЯТНИКА г. Москва, Северо-Западный округ,
Волоколамское шоссе, 52.

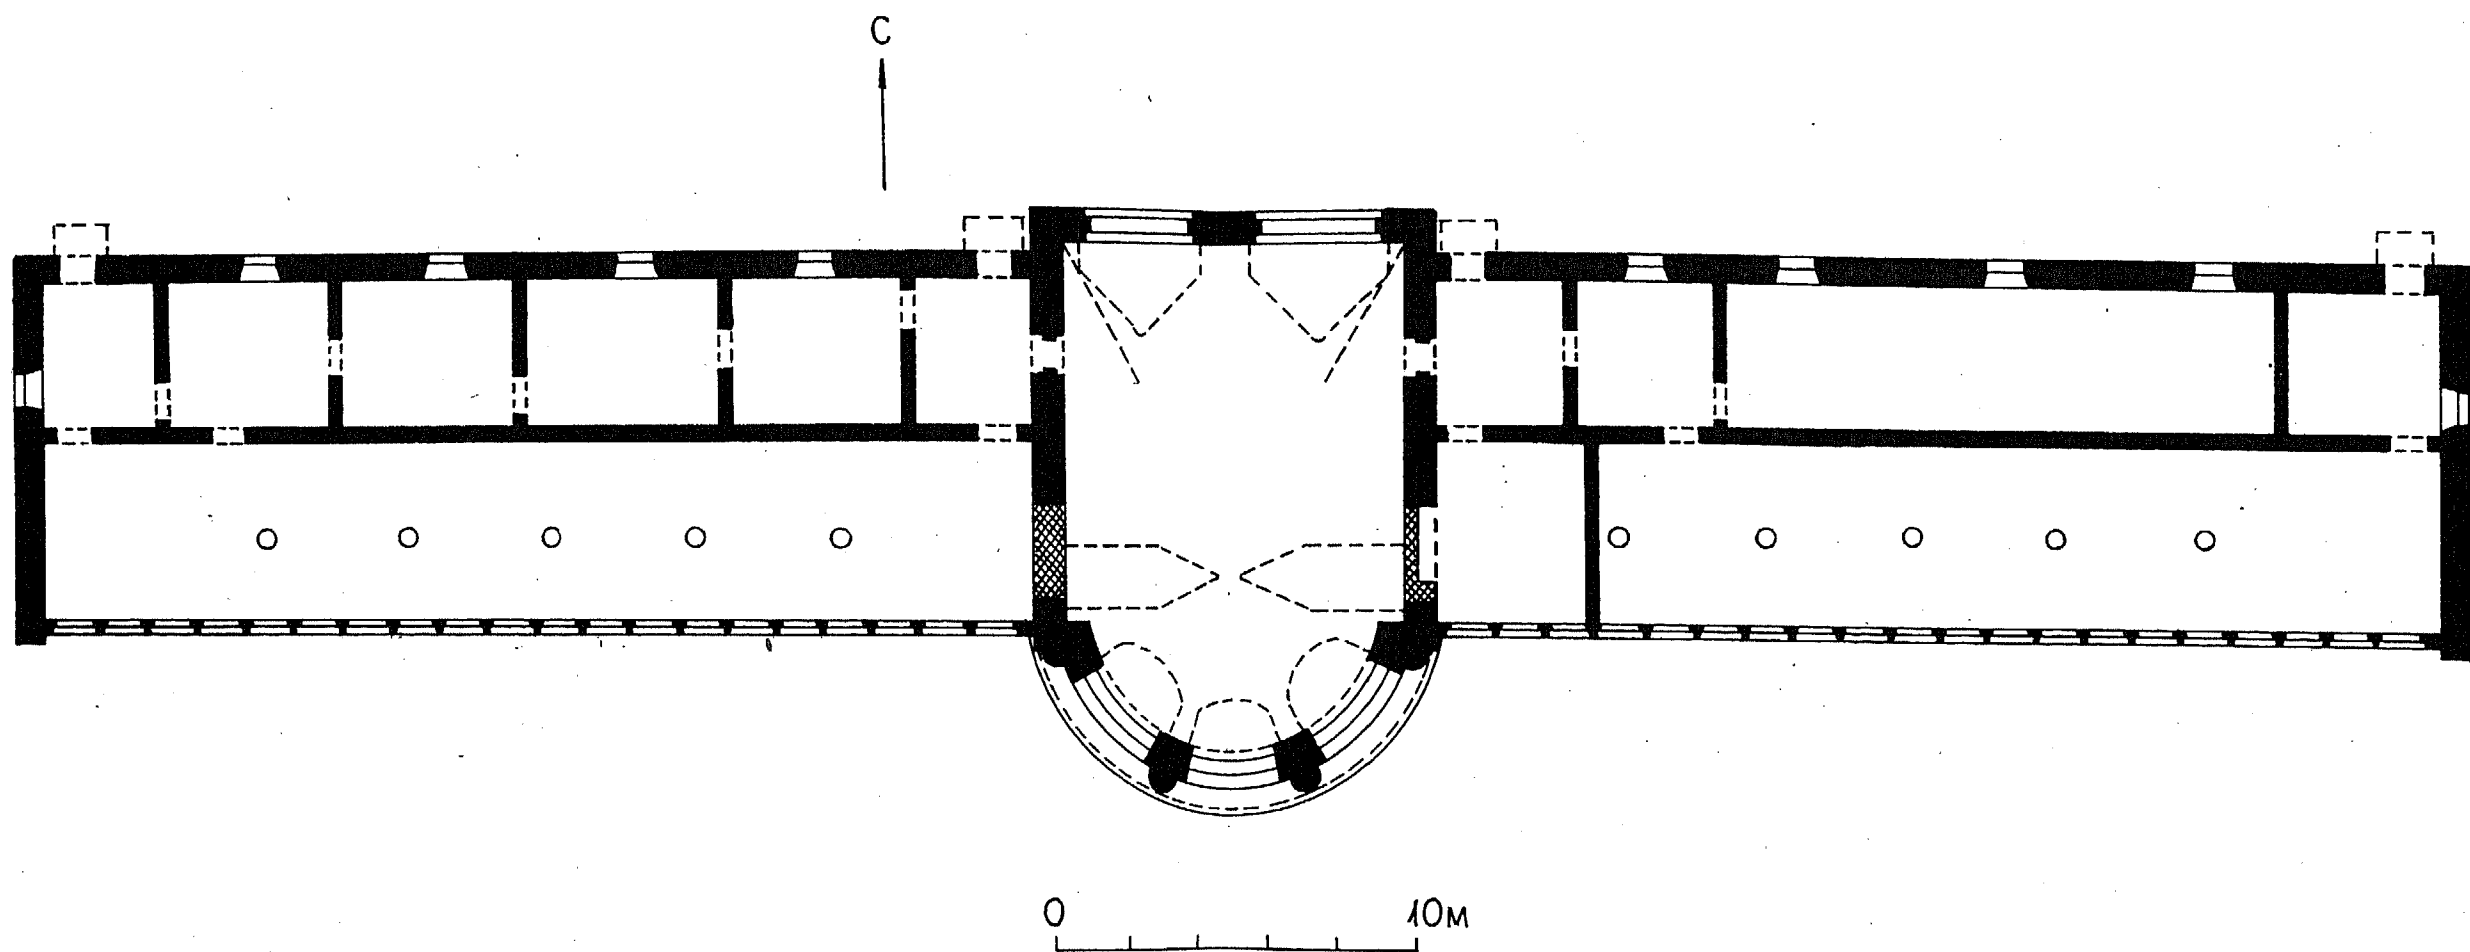
г. Москва
СЕВЕРО-ЗАПАДНЫЙ ОКРУГ
ВОЛОКОЛАМСКОЕ ШОССЕ, 52
УСАДЬБА ПОКРОВСКОЕ-СТРЕШНЕВО
ОРАНЖЕРЕЯ
ПЕРВ. ТРЕТЬ XIX в., 1996-1997 гг.

Оранжерея - одноэтажное кирпичное здание, выстроенное в формах позднего классицизма, - расположена в северо-западном углу центральной части усадебного парка. Сильно вытянутое по оси восток - запад сооружение состоит из центрального павильона, занятого зимним садом и двух симметрично примыкающих к нему по сторонам пониженных крыльев с теплицами. Павильон снаружи оштукатурен, боковые крылья покрыты обмазкой. Стены на всем здании выкрашены охрой. Детали декора побелены.
