# П А С П О Р Т

I. НАИМЕНОВАНИЕ ПАМЯТНИКА Скелец № 3 \_\_\_\_\_II. ТИПОЛОГИЧЕСКАЯ  
ПРИНАДЛЕЖНОСТЬ

ЧИ АССР, Ачхой-Мартановский р-н, сел. Чеча-Ахи, комплекс 2, склеп № 3

## УЧЕТНАЯ КАРТОЧКА

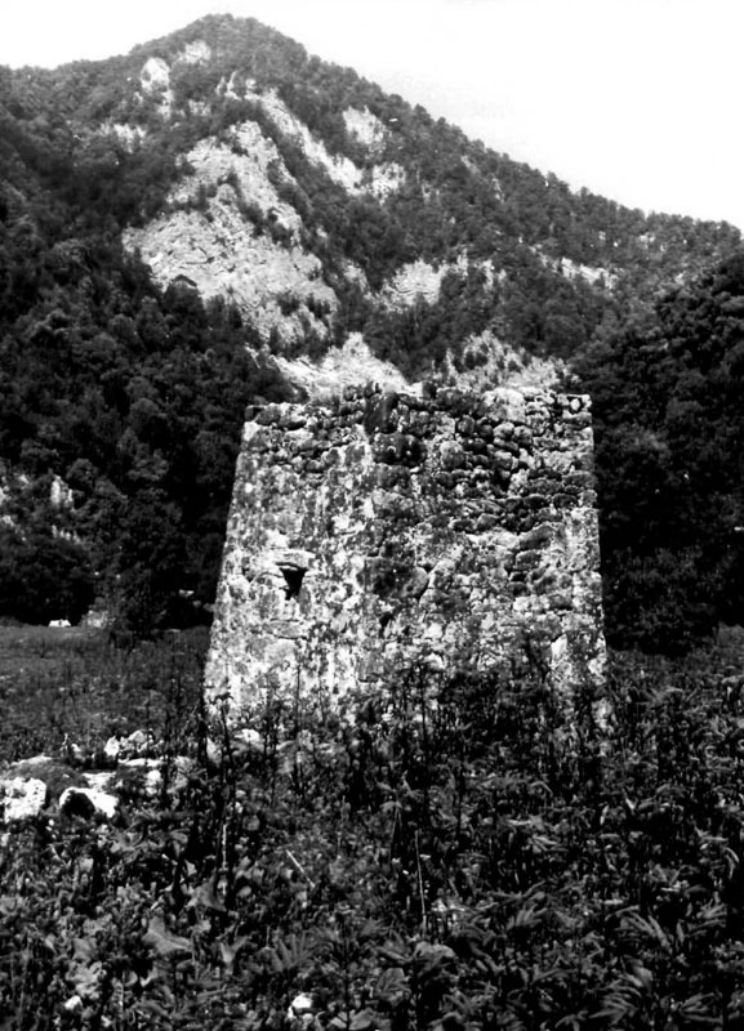
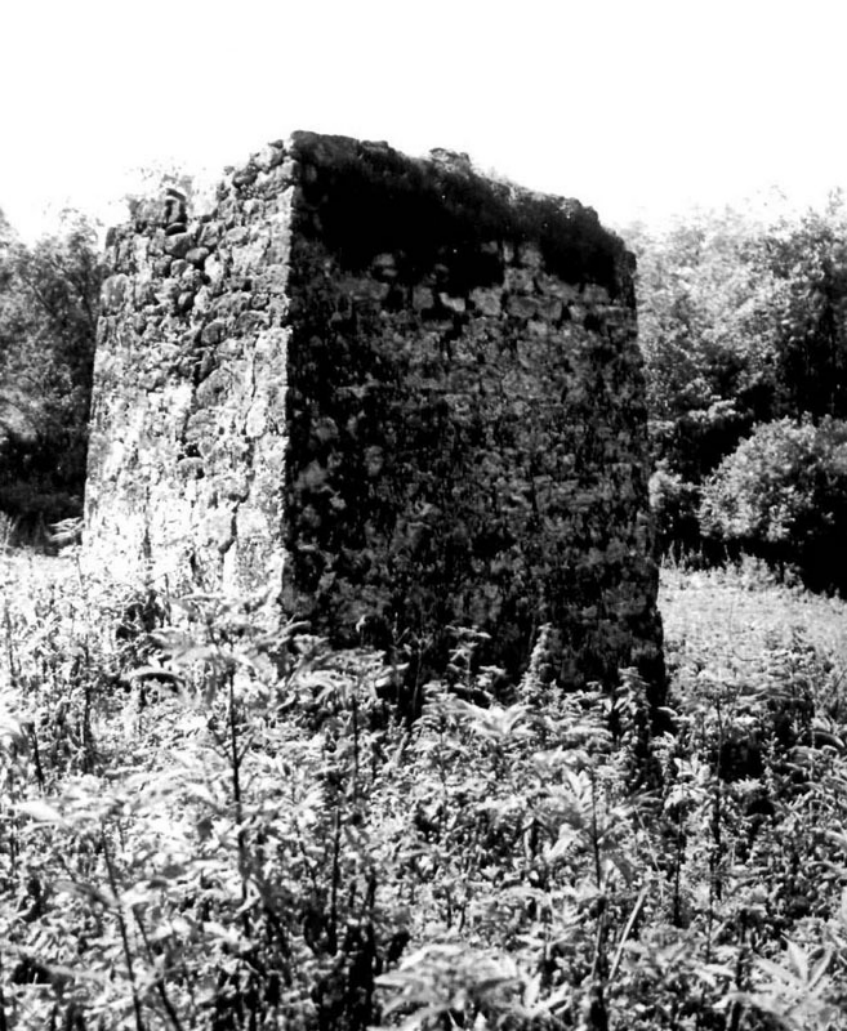
- б) перестройки и утраты, изменившие первоначальный облик памятника. **Утрачено:** завершение склепа, перекрытие первого яруса, заполнения проемов. Частично разрушен проем первого яруса, разрушены верхние кромки стен. На стене северного фасада трещина. Частично разрушен ритуальный камень у проема на второй ярус.

Склеп башенного типа, двухъярусный, по сторонам света ориентирован ~~на север~~. Высота склепа от уровня земли до покрытия по стене южного фасада около 3,5 м. Стены имеют заметный уклон кверху. Кладка из неровных камней разновеликих по размеру на известковом растворе. В углах камни большего размера через ряд кладки для перевязки стен. На стенах сохранились остатки штукатурки.

Склеп прямоугольный в плане. Размеры по наружным стенам на уровне первого яруса 3,15 x 2,95 м. Толщина западной стены 0,5 м, южной — 0,45 м. Проем /лаз/ на первый ярус в стене <sup>4020-600021020</sup> западного фасада. Он обращен в сторону р. Фортанга. Его размеры в свету 0,77 x 0,56 м. Проем закрывался снаружи деревянным щитом или каменной плитой. Сохранилась четверть в стенах и назн от бревна-

задвижки. Проем на второй ярус сделан в стене ~~южного~~ <sup>северо-восточного</sup> фасада. Он расположен в 1,13 м от уровня земли. Проем прямоугольной формы. Его размеры 0,56 x 0,61 м. Проем также закрывался снаружи. Хорошо сохранились четверти в стенах и по бокам пазы для задвижки. Проем перекрыт перемичкой из плоской каменной плиты толщиной 20 см. Она опирается на массивные камни в кладке стены. Порт сделан из аналогичной плиты. Слева от проема на расстоянии 36 см из кладки стены выступает плита с отверстием /ритуальный камень/, в который вставляли древко белого погребального флага или ветви хвойных деревьев; к нему привязывали также коня, посвященного покойному.

Стены двух других фасадов - ~~западного и восточного~~ <sup>северо-западного и юго-западного</sup> - глухие, без проемов. Покровение склепа плоское в виде наката по балкам и сверху утрамбованная земля.

Внутренние стены как и наружные, имеют также наклон кверху. Видны остатки штукатурки. Первый ярус по высоте меньше второго. На полу останки погребенных.

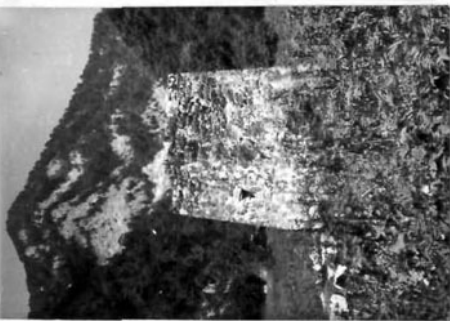
Сиклеп № 3 сел. Деча-Ахи  
 1938

Сиклеп № 3 сел. Деча-Ахи /комплекс 2/  
 стоит на открытом месте и хорошо виден  
 с дороги. Сиклеп башенного типа, двухъя-  
 русный, по сторонам света ориентирован  
 стенами. Стены имеют заметный уклон  
 кверху. Прямоугольный в плане. Проем на  
 первый ярус в стене западного фасада,  
 закрывался снаружи. Проем на второй ярус  
 в стене южного фасада, также закрывался  
 снаружи. Слева от него из кладки высту-  
 пает ритуальный камень с отверстием.  
 Стены северного и восточного фасадов  
 глухие. Покрытие плоское в виде наката  
 по балкам и сверху утрамбованная земля.  
 Внутри видны остатки штукатурки. На по-  
 лу останки погребенных.
