ПАСПОРТ
на памятник архитектуры

1. Наименование: Георгиевская церковь
2. Адрес: пос. Шидрово, Виноградовский р-н
Архангельской обл.
3. Время сооружения: 1914-й год
4. Автор, строитель, заказчик: Не известно

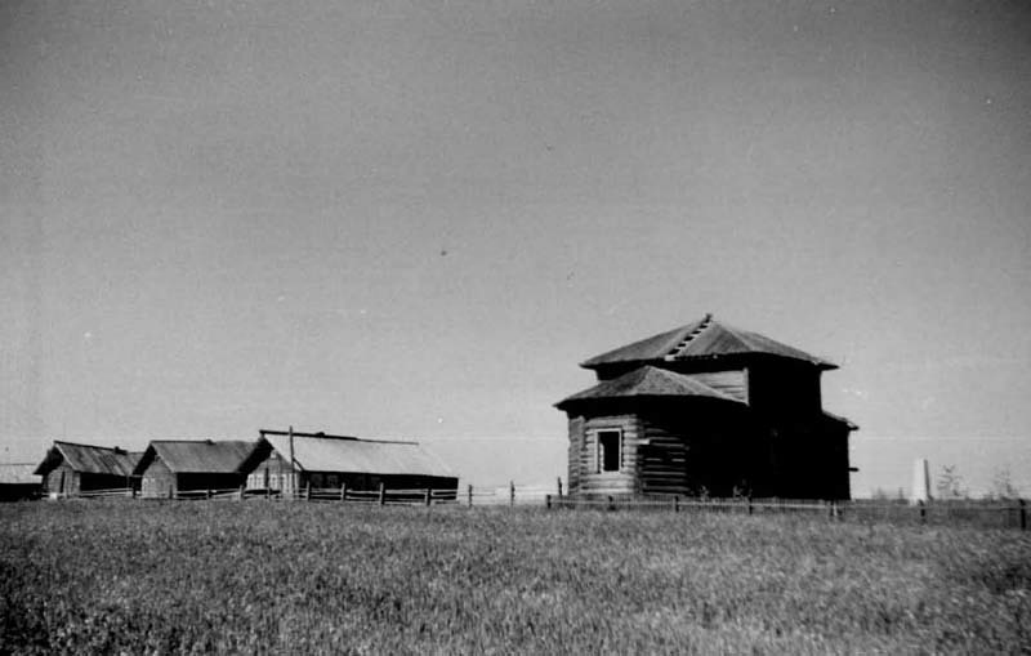
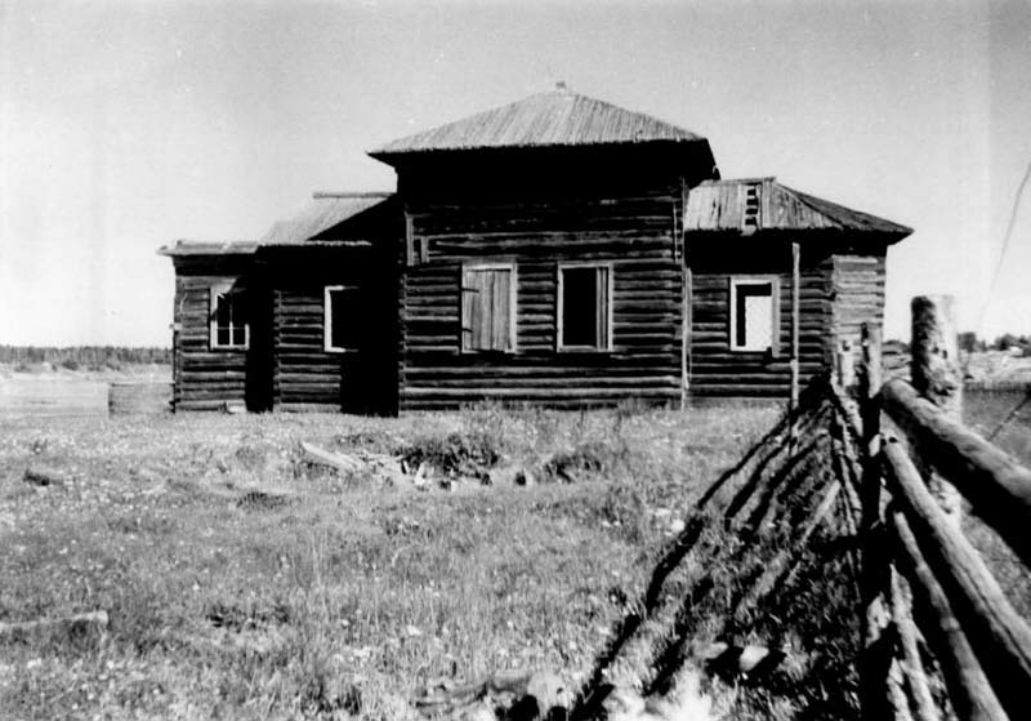
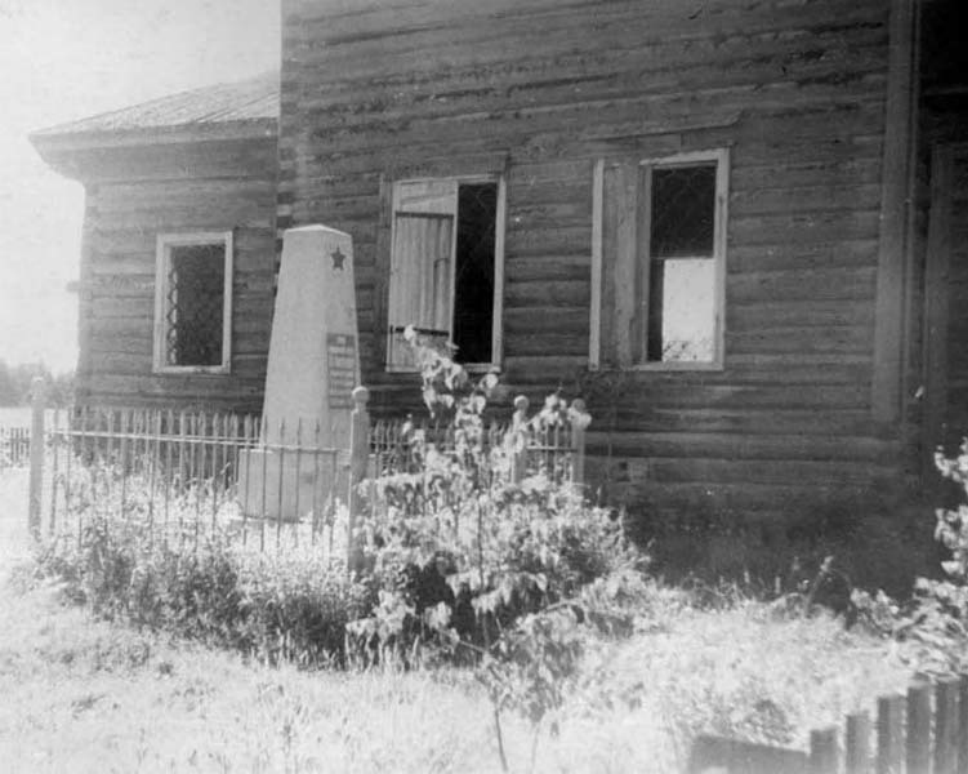
6. Тип, планировочная структура, основные габариты:
Длина - 18 м, ширина - 7 м,
высота - 7,5 м.
Однокупольный, одноапсидный храм клеточного типа, вытянутый вдоль оси восток-запад. Планировочная структура:

7. Конструктивная система, материалы (фундаментов, стен, перекрытий, отделочные материалы, размеры кирпича, кам. блоков): Основной объем храма перекрыт четырьмя скатной крышей, притвор и крыльцо двухскатной крышей, алтарь - трехскатной. Ц-ль рублена в "лапу" из круглых бревен диаметром 25 см. Внутренние помещения перекрыты плоским потолком.

15. Состояние памятника:

Неудовлетворительное
