# ПАСПОРТ

I. НАИМЕНОВАНИЕ ПАМЯТНИКА Парк Национальный, природный, Водлозерский  
Избушка промысловая

I. НАИМЕНОВАНИЕ ПАМЯТНИКА Водлозерский. Избушка промысловая

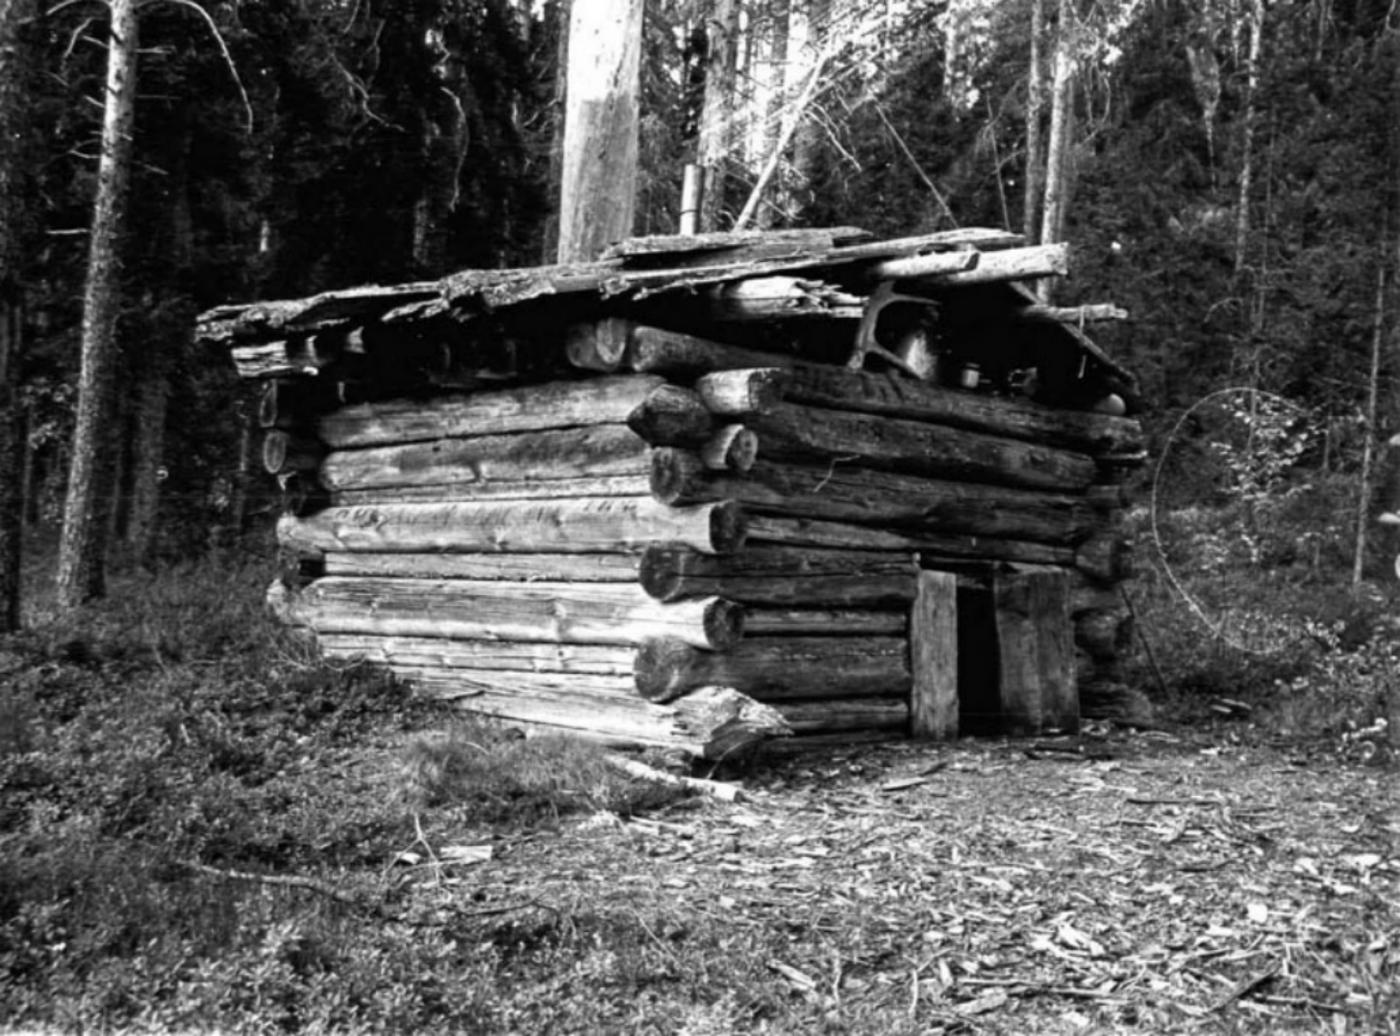
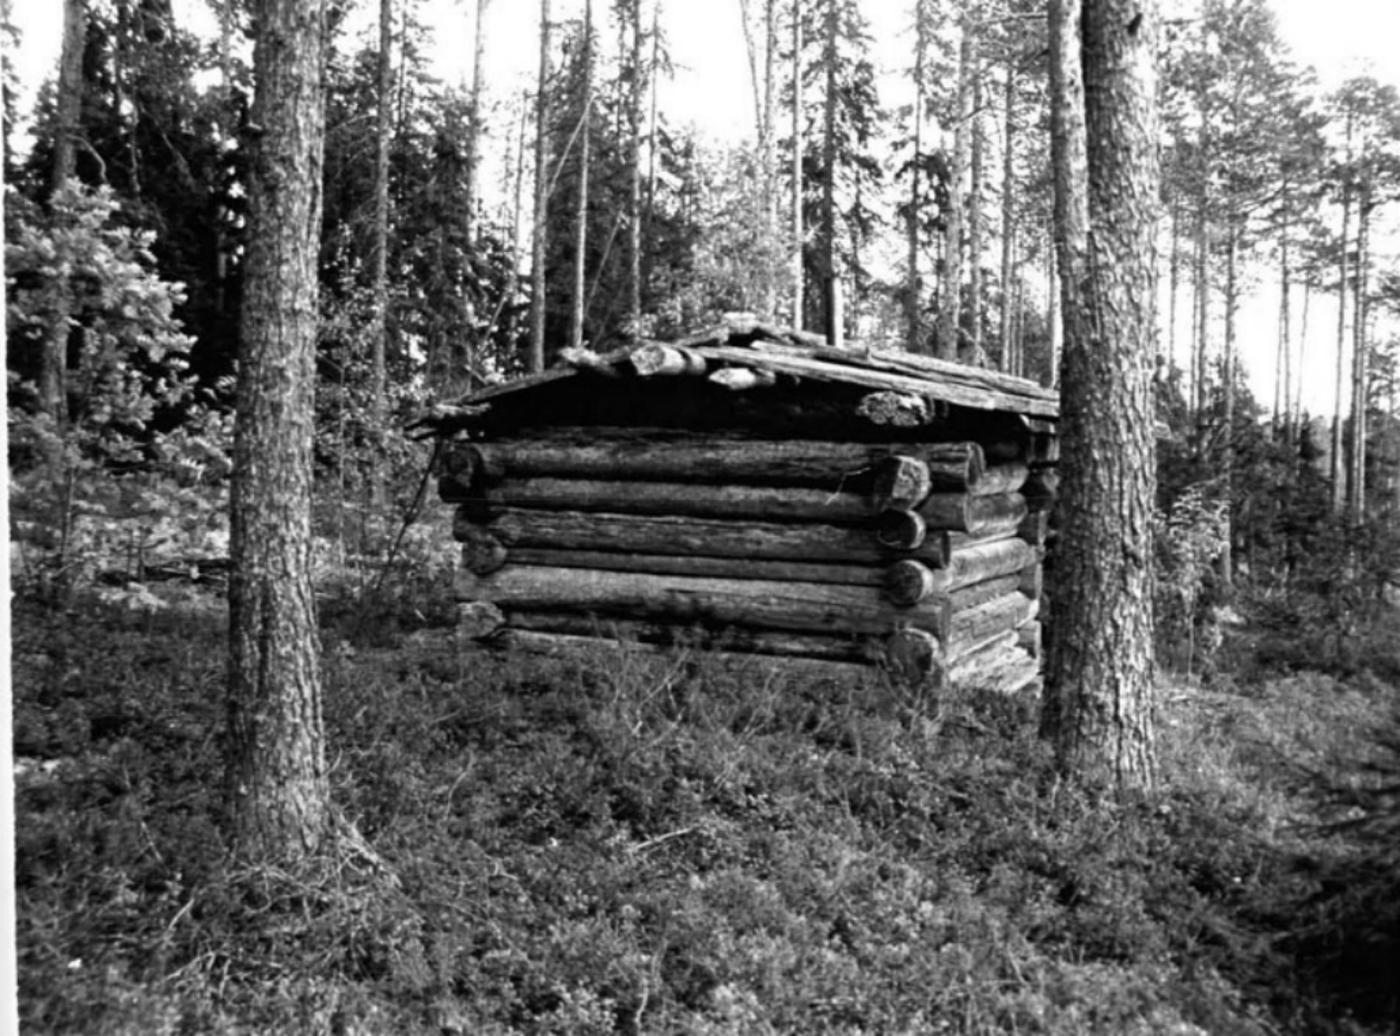
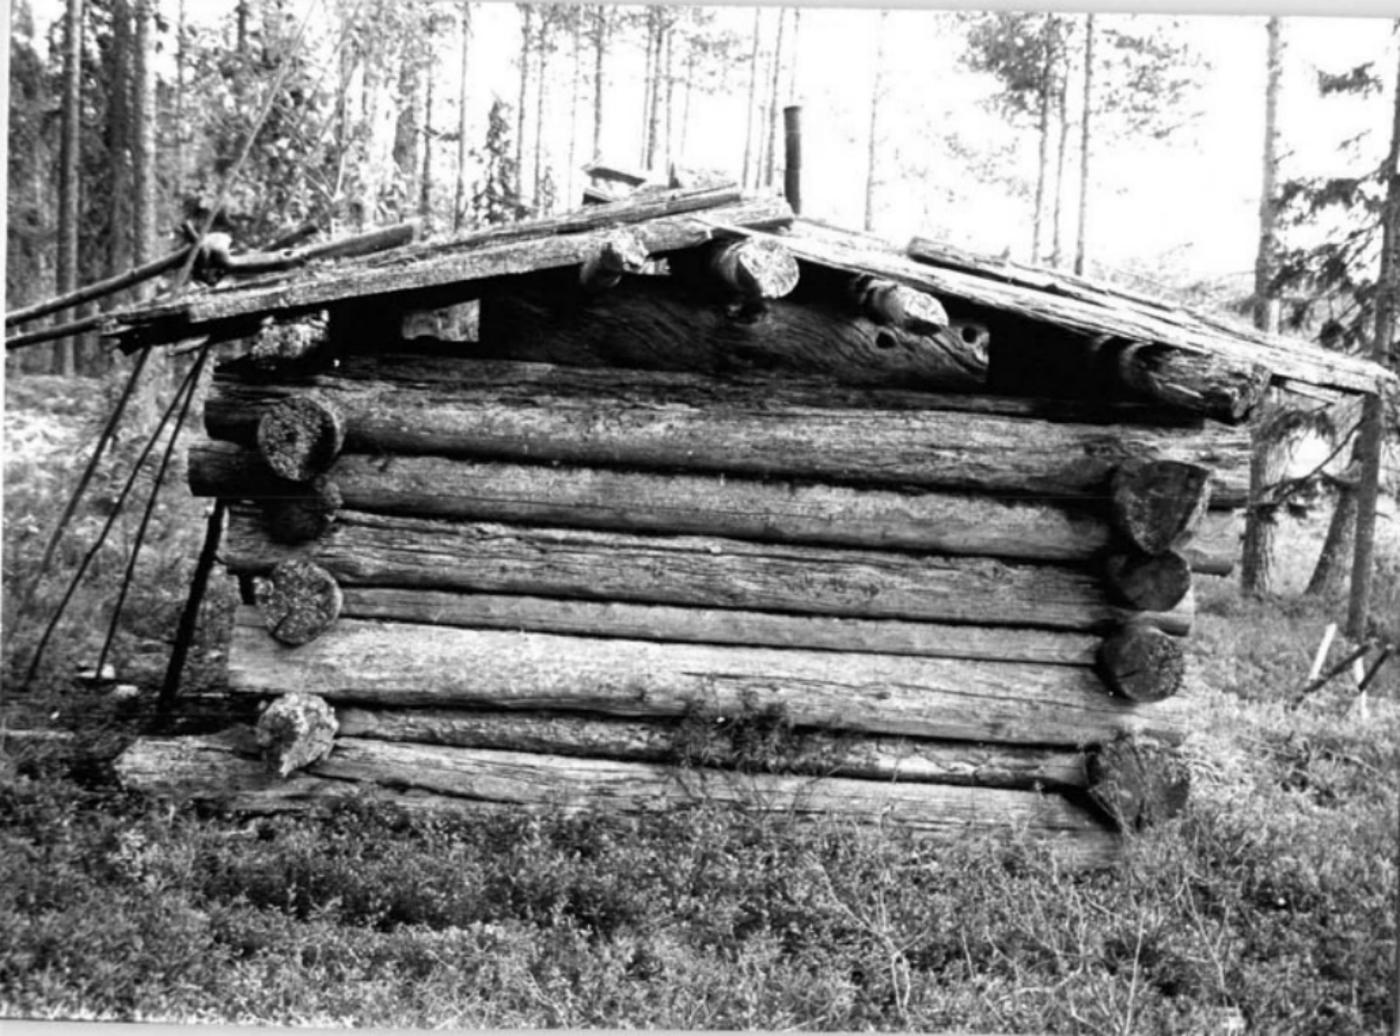
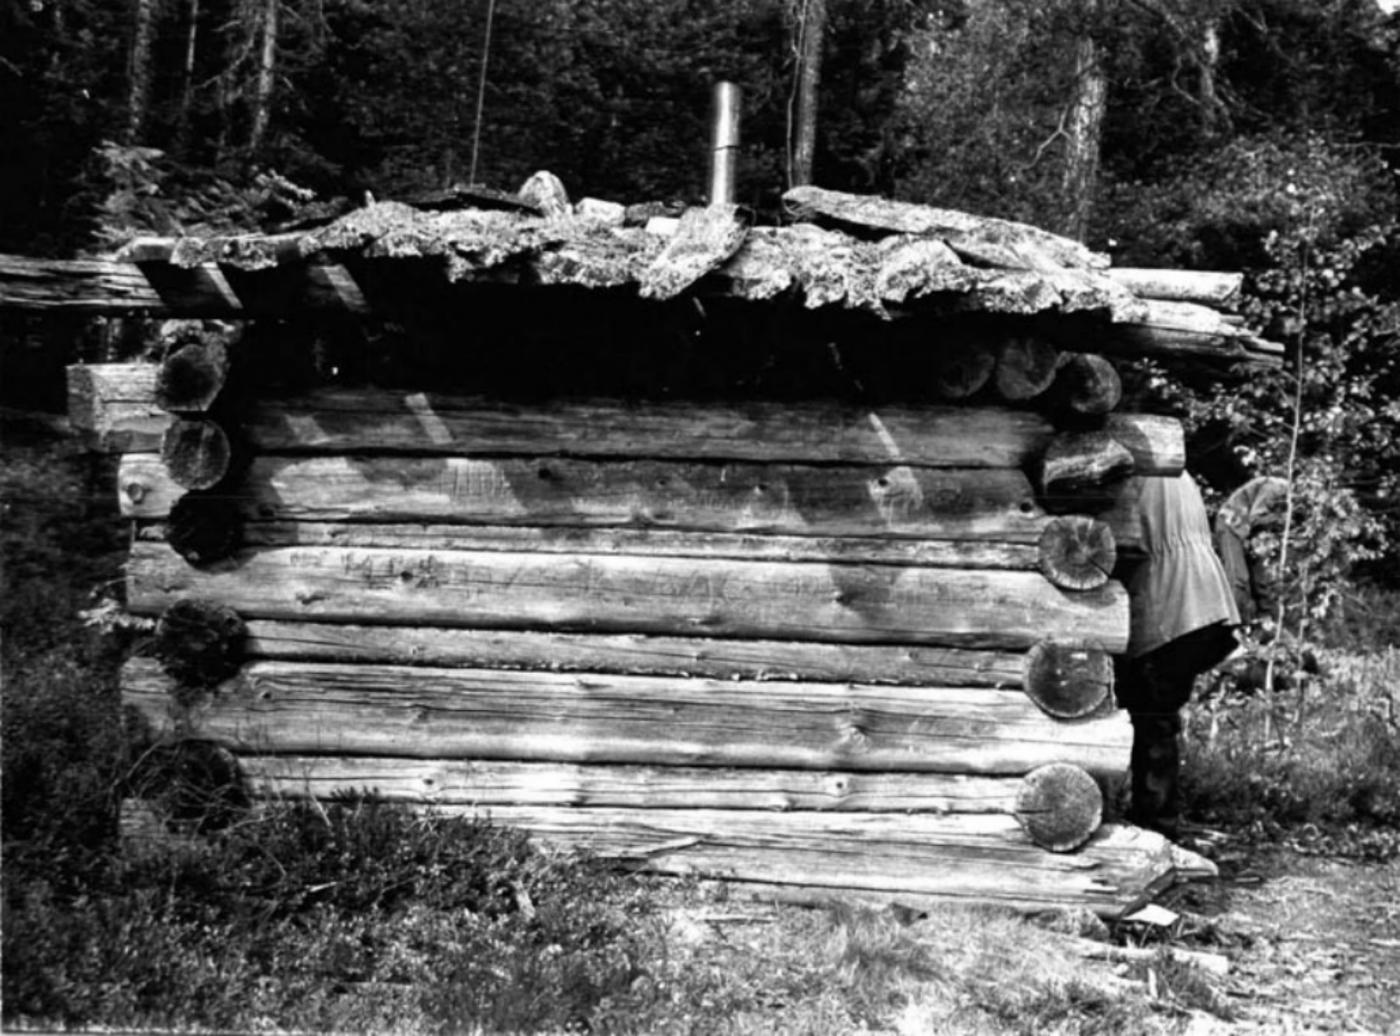
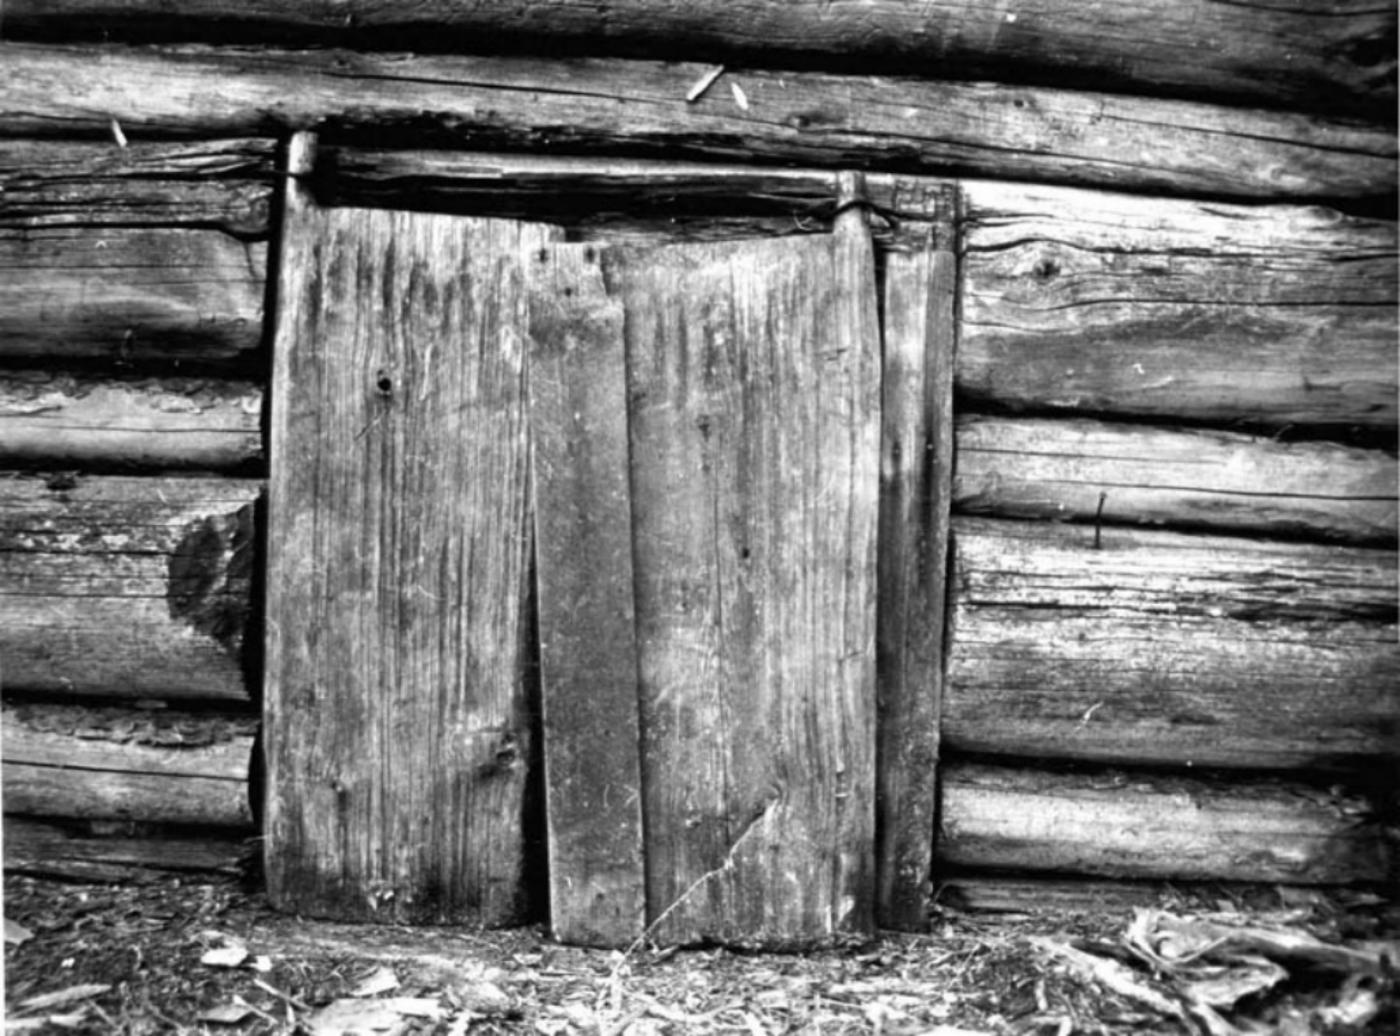
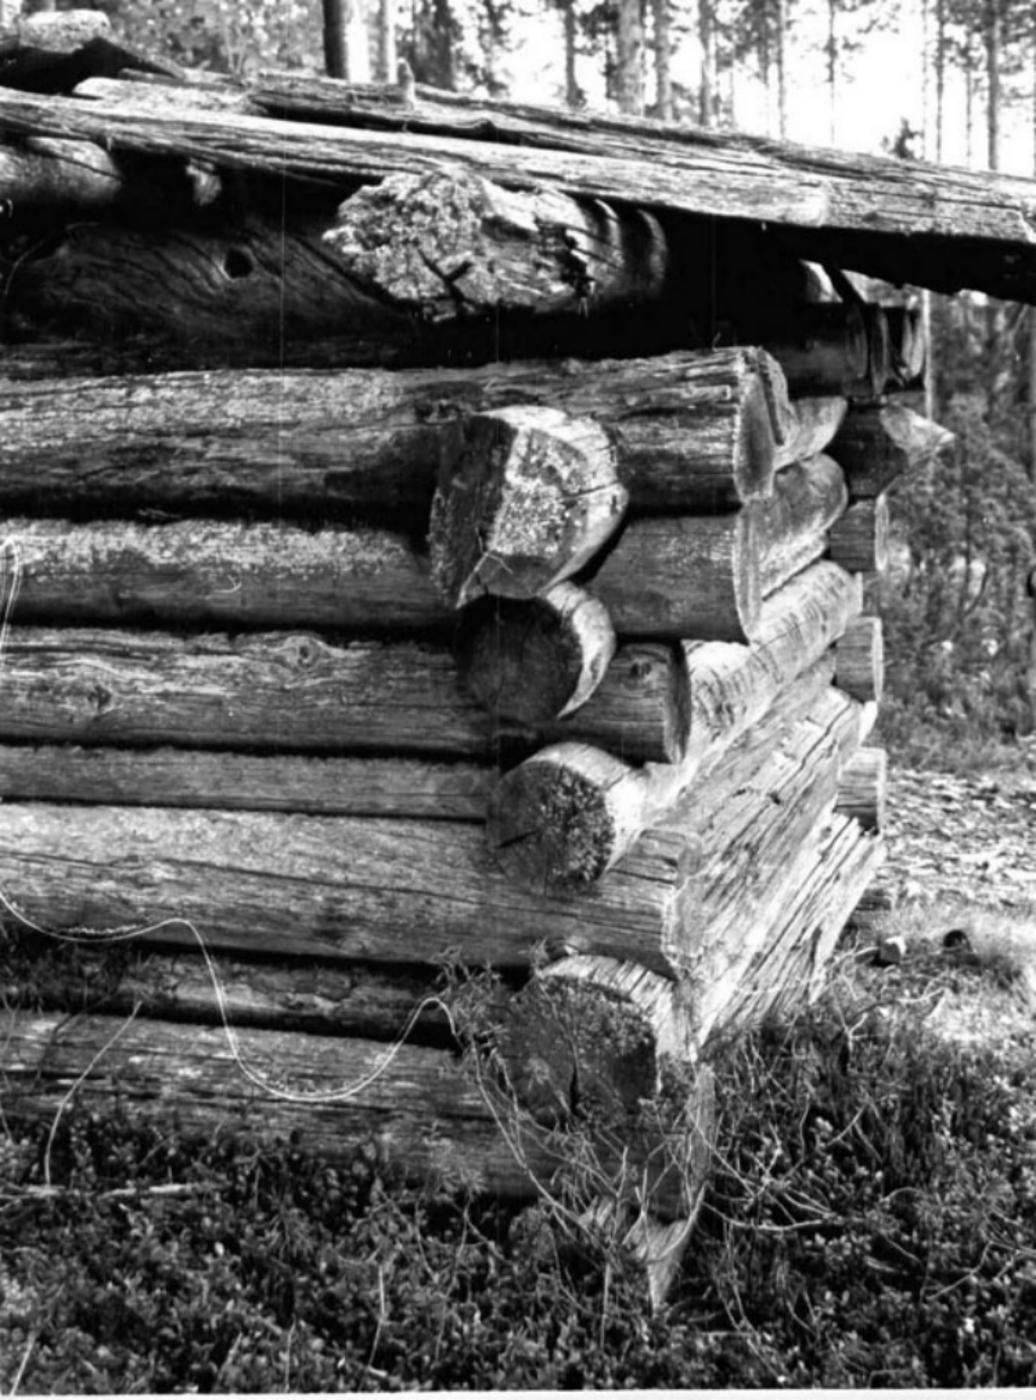
Фото общего вида—  
Фото фрагментов—  
Генплан— 1  
Обмеры: план— I  
          фасад—  
          разрез—  
Схематический план  
охранной зоны

Избушка представляет собой приземистый, квадратный в плане сруб, сложенный из круглых бревен "в погон", покрытый на два ската пологой кровлей из тесин "в разбжку". Коневая и две боковые слепи опираются на бревна-коротыши по торцам сруба, фронтоны не зашиты. Избушка не имеет окон. Низкая двухстворчатая дверь на северном фасаде смещена к западу. Оба полотна двери выполнены из цельных тесин, вращаются на петлях, крепящихся к срубам металлическими скобами.

Архаичен интерьер избушки. Слева от входа диагонально расположена печь, обращенная толпой к двери, у задней стены устроен дощатый настил, поднятый над земляным полом на 7 см. Вдоль боковых стен под потолком проходят встроенные жерди.

Размеры плана в осях 2,5х2,5 м.

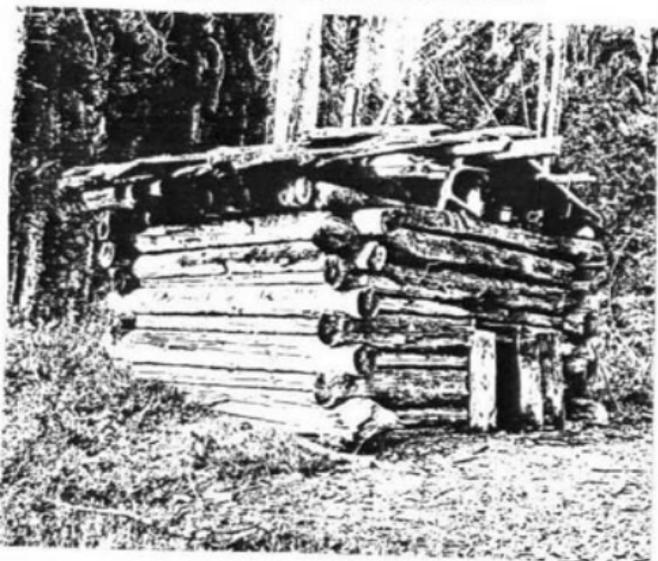
Фото или схематический план

Избушка представляет собой приземистый квадратный в плане сруб, сложенный из круглых бревен "в погон", покрытый на два ската пологой кровлей из тесин "в разбежку". Дневная и две боковые слепи опираются на бревна-коротыши по торцам сруба, фронтоны не зашиты.

Избушка не имеет окон. Низкая двухстворчатая дверь на северном фасаде смещена к западу. Оба полотна двери выполнены из цельных тесин, вращаются на петлах, крепящихся к срубам металлическими скобами.

Архаичен интерьер избушки. Слева от входа расположена печь, обращенная топкой к двери. У задней стены устроен дощатый настил, поднятый над земляным полом на 7 см. Вдоль боковых стен под потолком проходят встроенные жерди. Размеры плана в осях 2,5х2,5 м.
