## ПАСПОРТ

I. НАИМЕНОВАНИЕ ПАМЯТНИКА Амбар Епова В.А. и Андреевой Е.А.

## УЧЕТНАЯ КАРТОЧКА

Амбар Шишова В.А. и Андреевой Е.А.

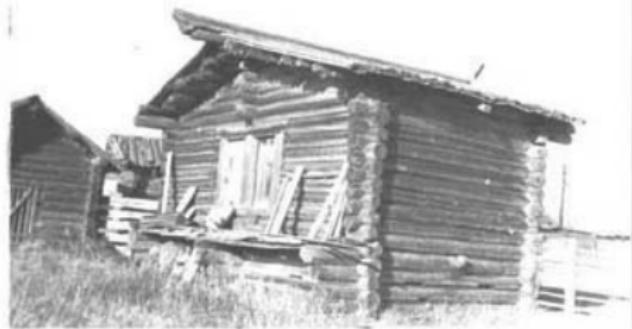
Фото или схематический план

Редкий для территории Лешуконского района пример крестьянской хозяйственной постройки, построен примерно в середине XIX в., датирован по словам владельцев ис учетом состояния древесины. Двухкамерный сруб, крытый на два ската с продольным перерубом, на высоком, из пяти венцов подклете-подполье. Имеет один ярус с частично сохранившимися сусеками. Стены рублены "в обло" из сословых бревен диаметром 21 см, отесаны изнутри на высоту дверного проема. Покрытие - сплошной брезенчатый накат по самцовым фронтонам. Габариты в плане - 6,62 x 3,64 м.
