П А С П О Р Т

Погост Пурнема. Церковь Рождества Христова.

ВКЛАДЫШ № I

УЧЕТНАЯ КАРТОЧКА

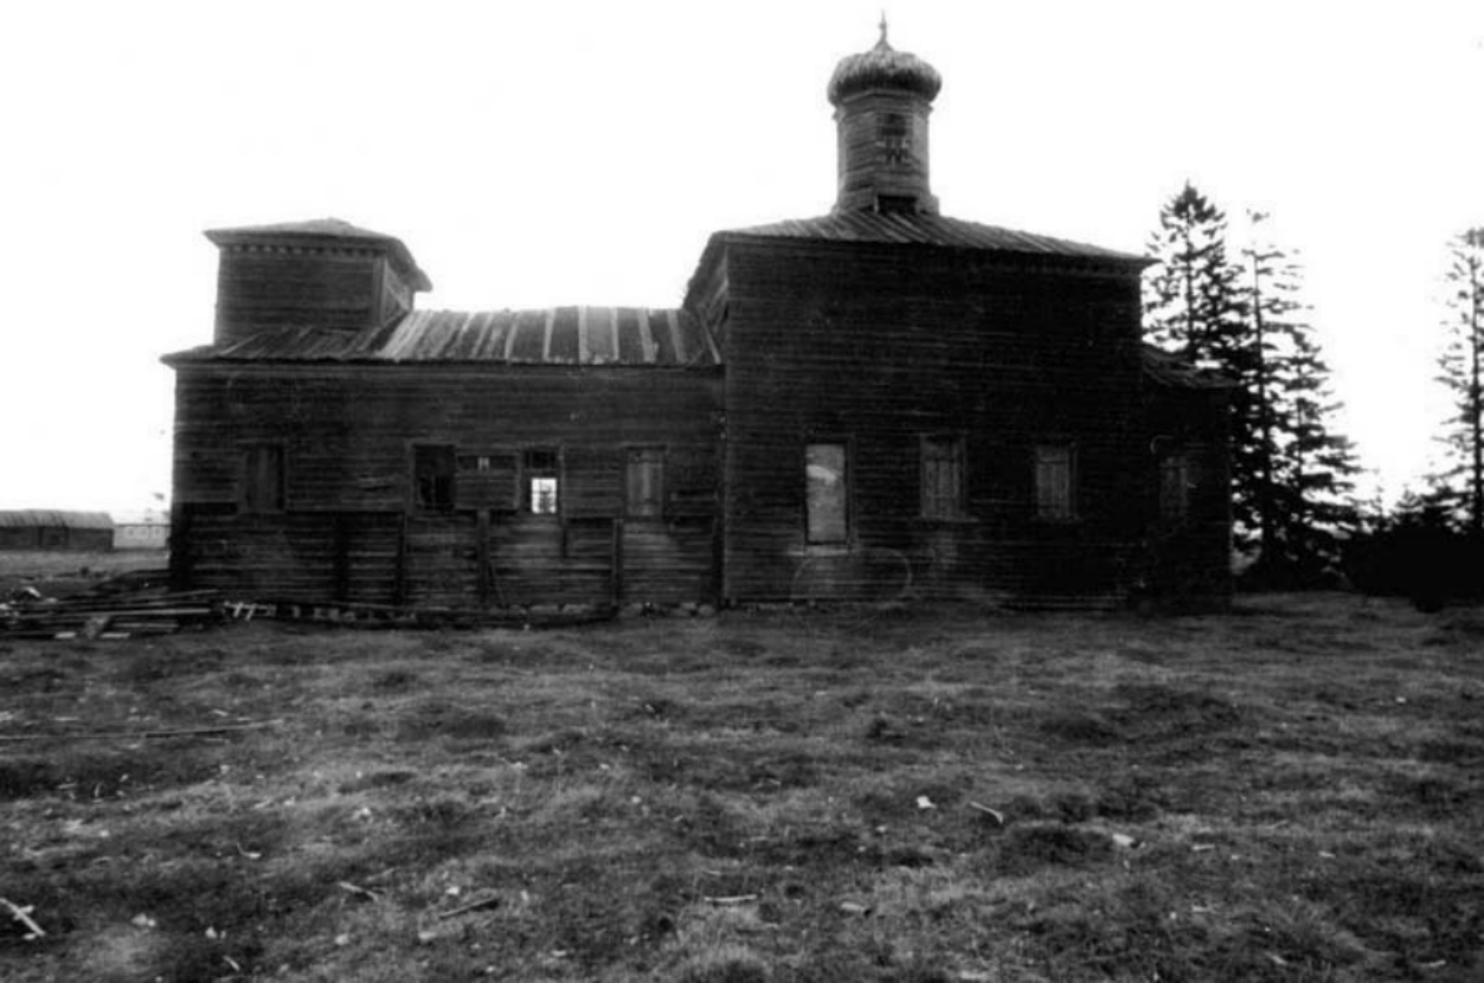
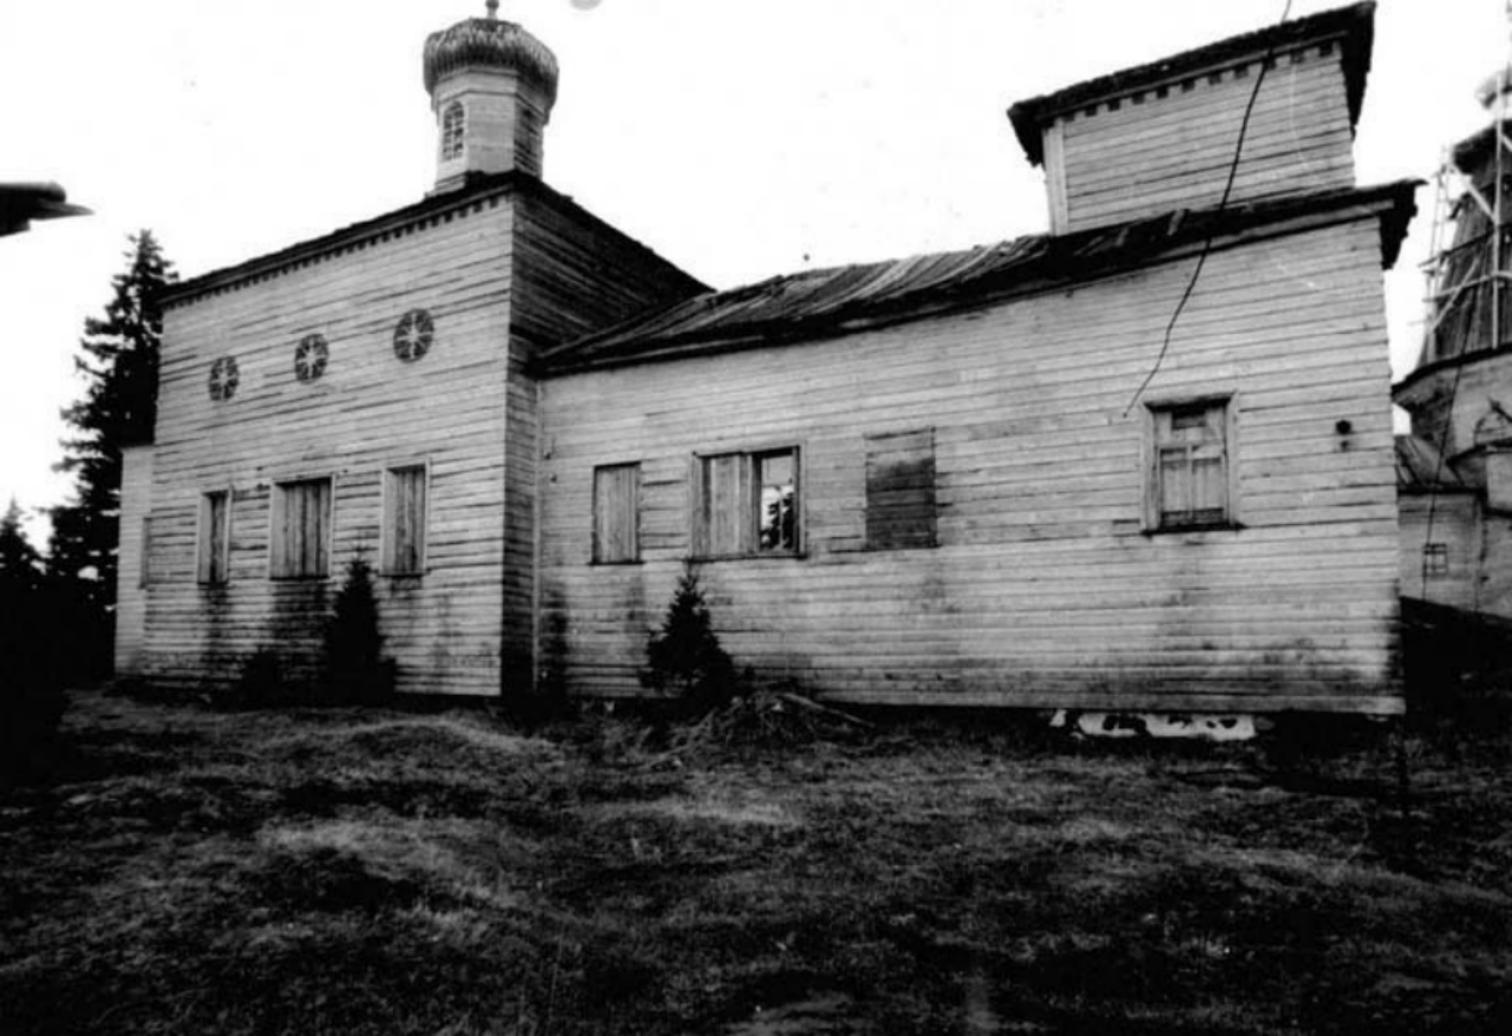
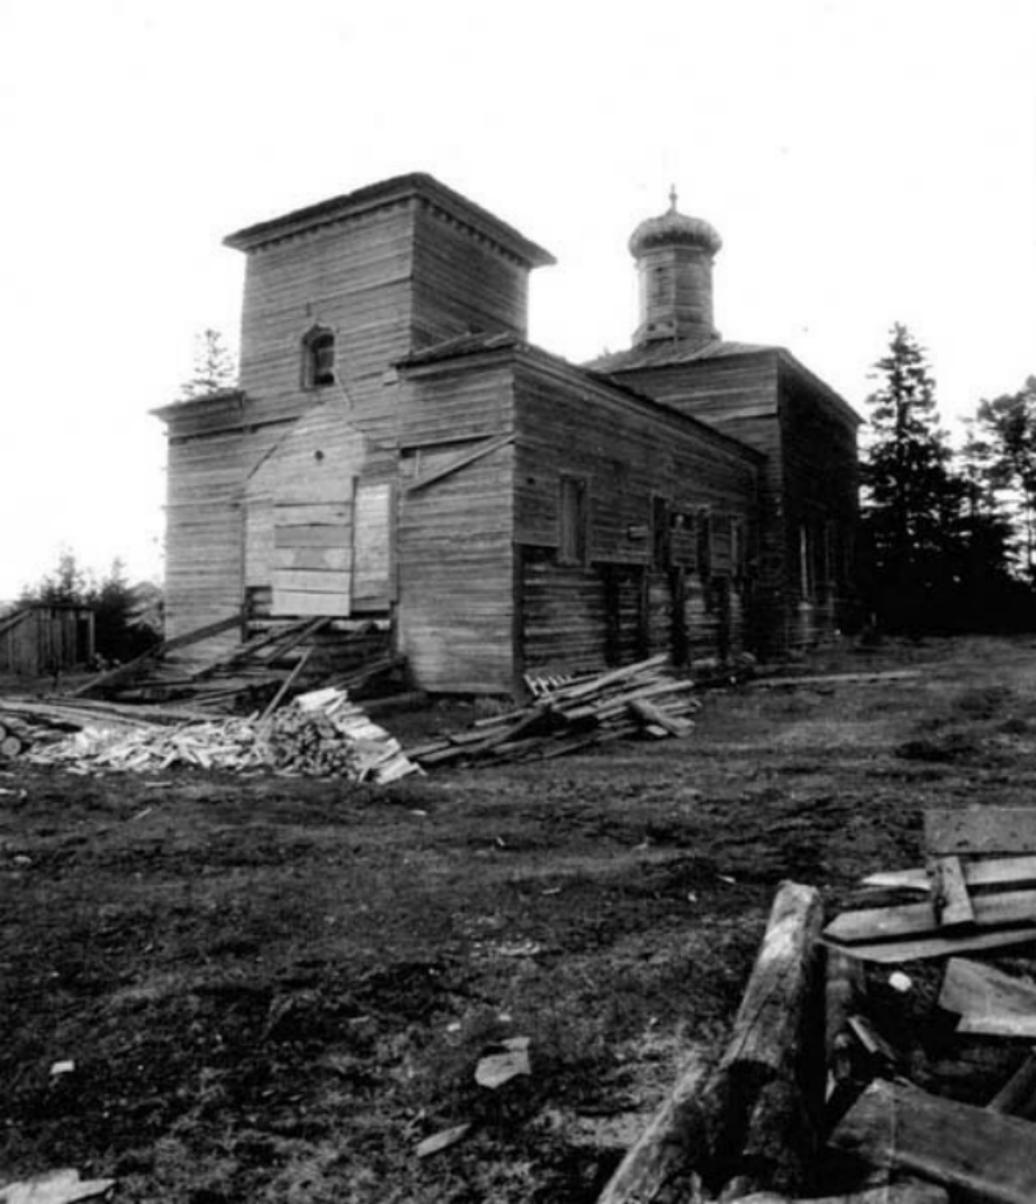
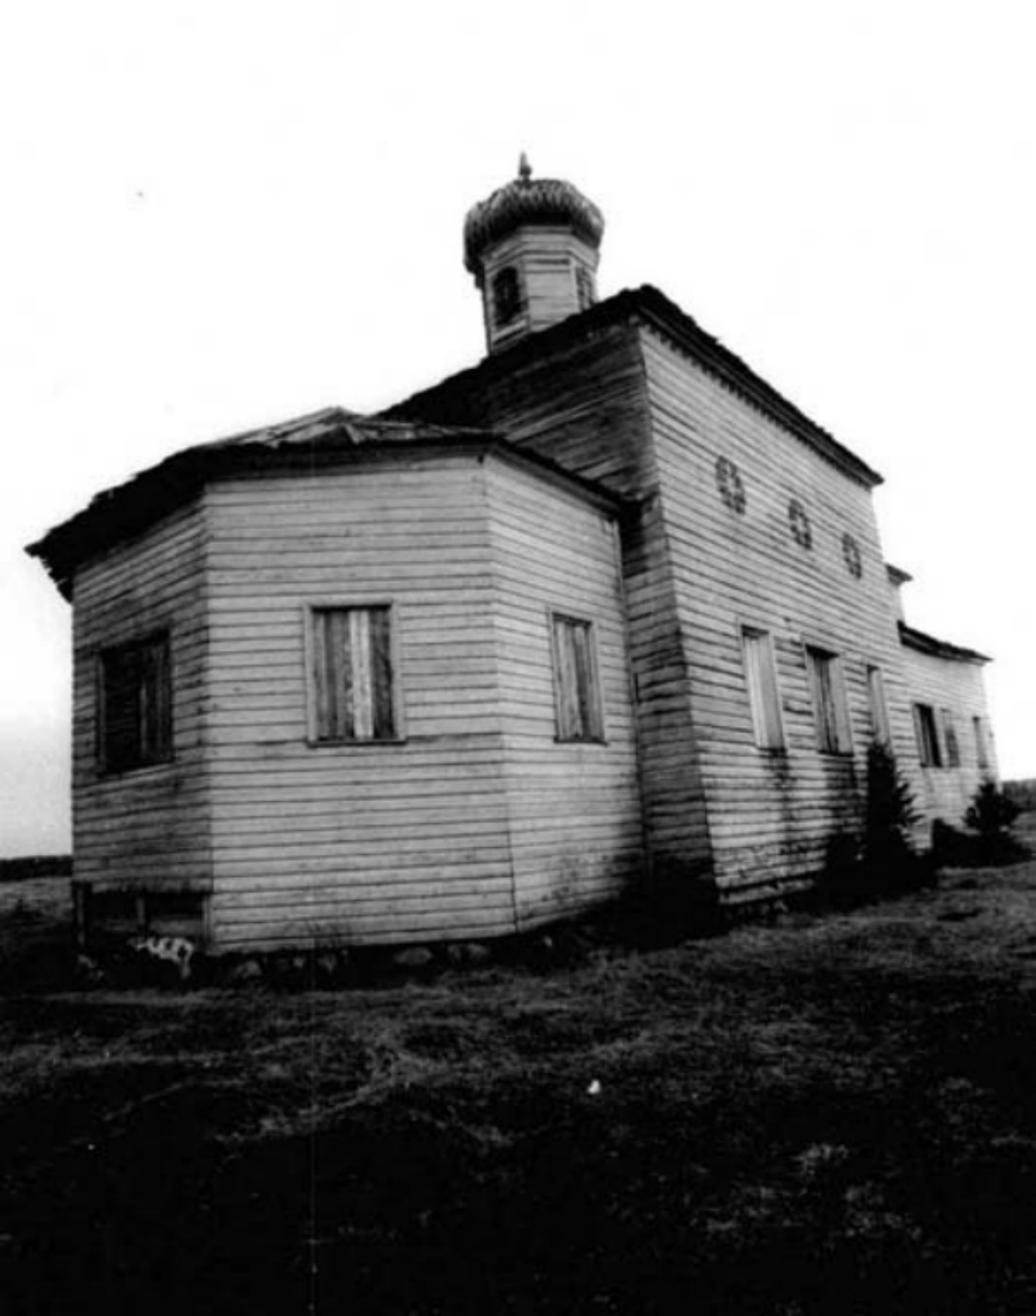
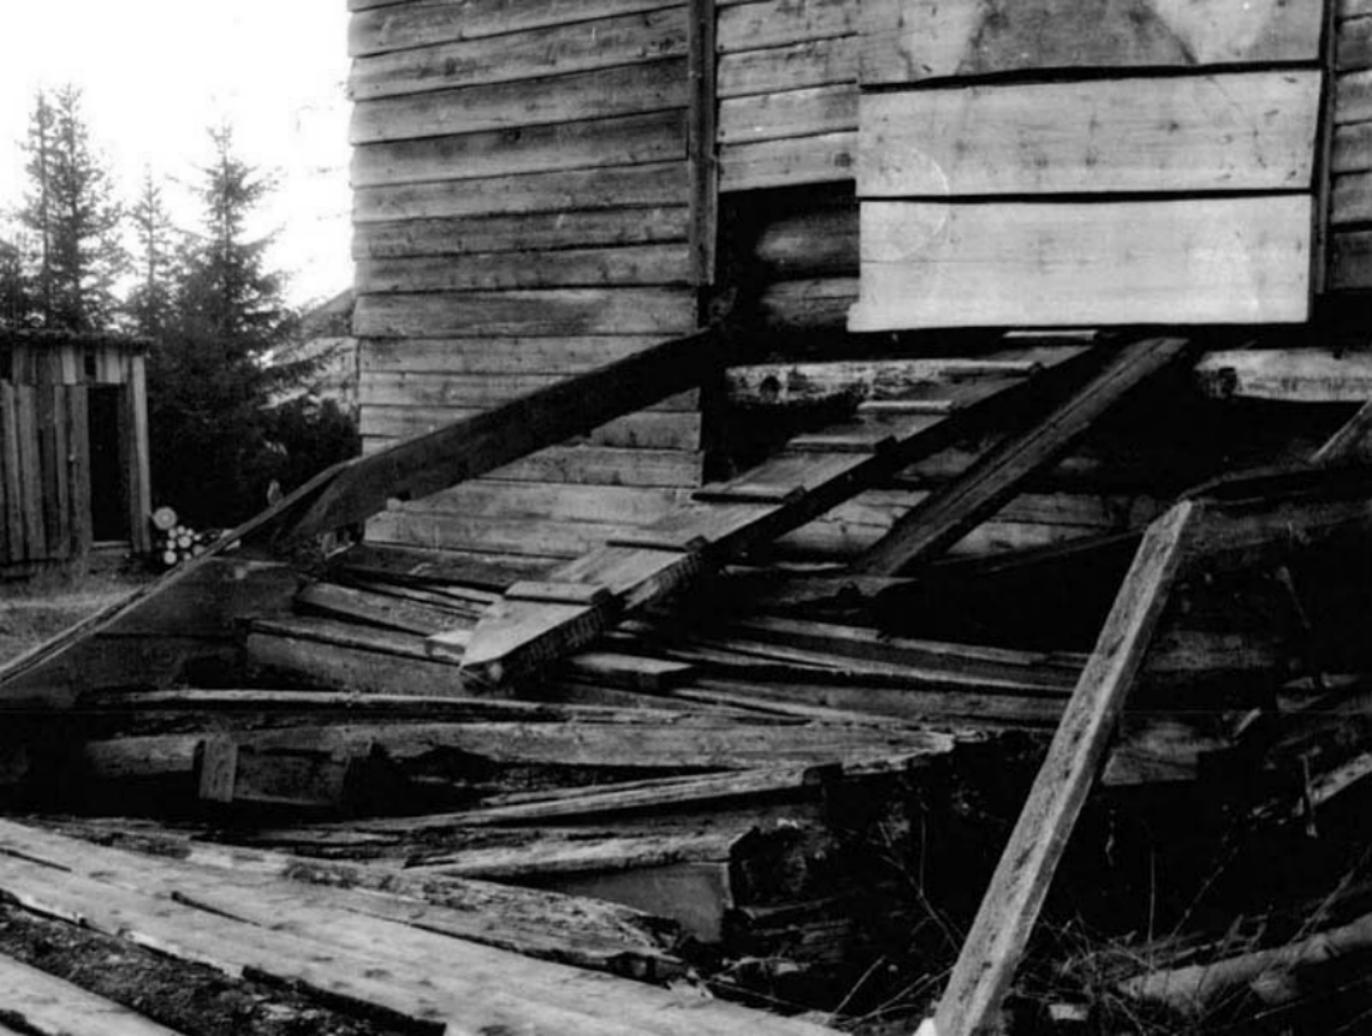
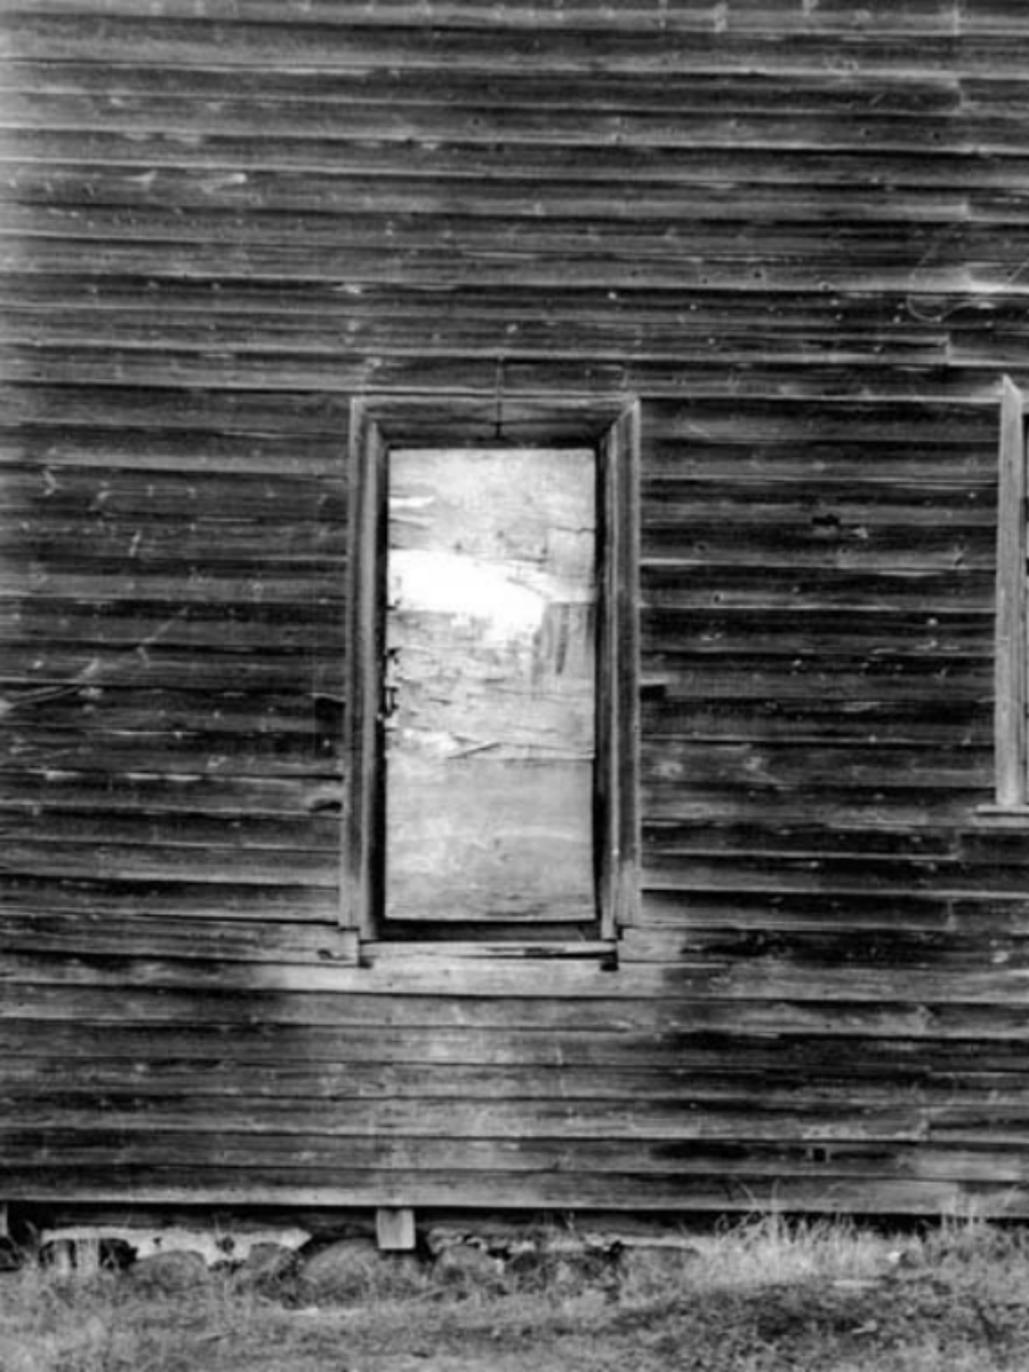
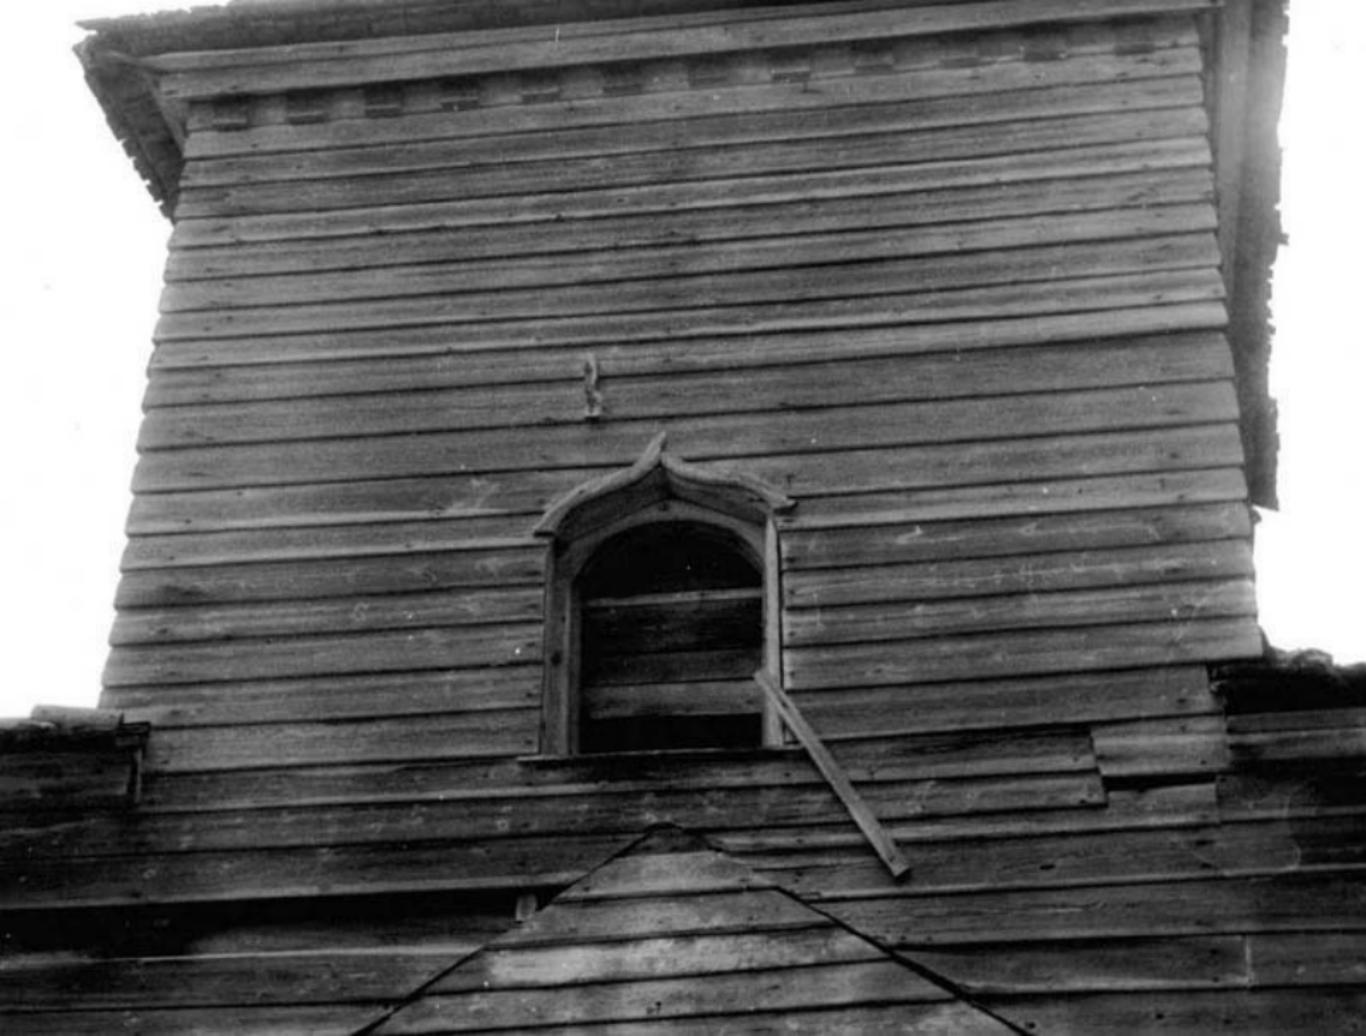
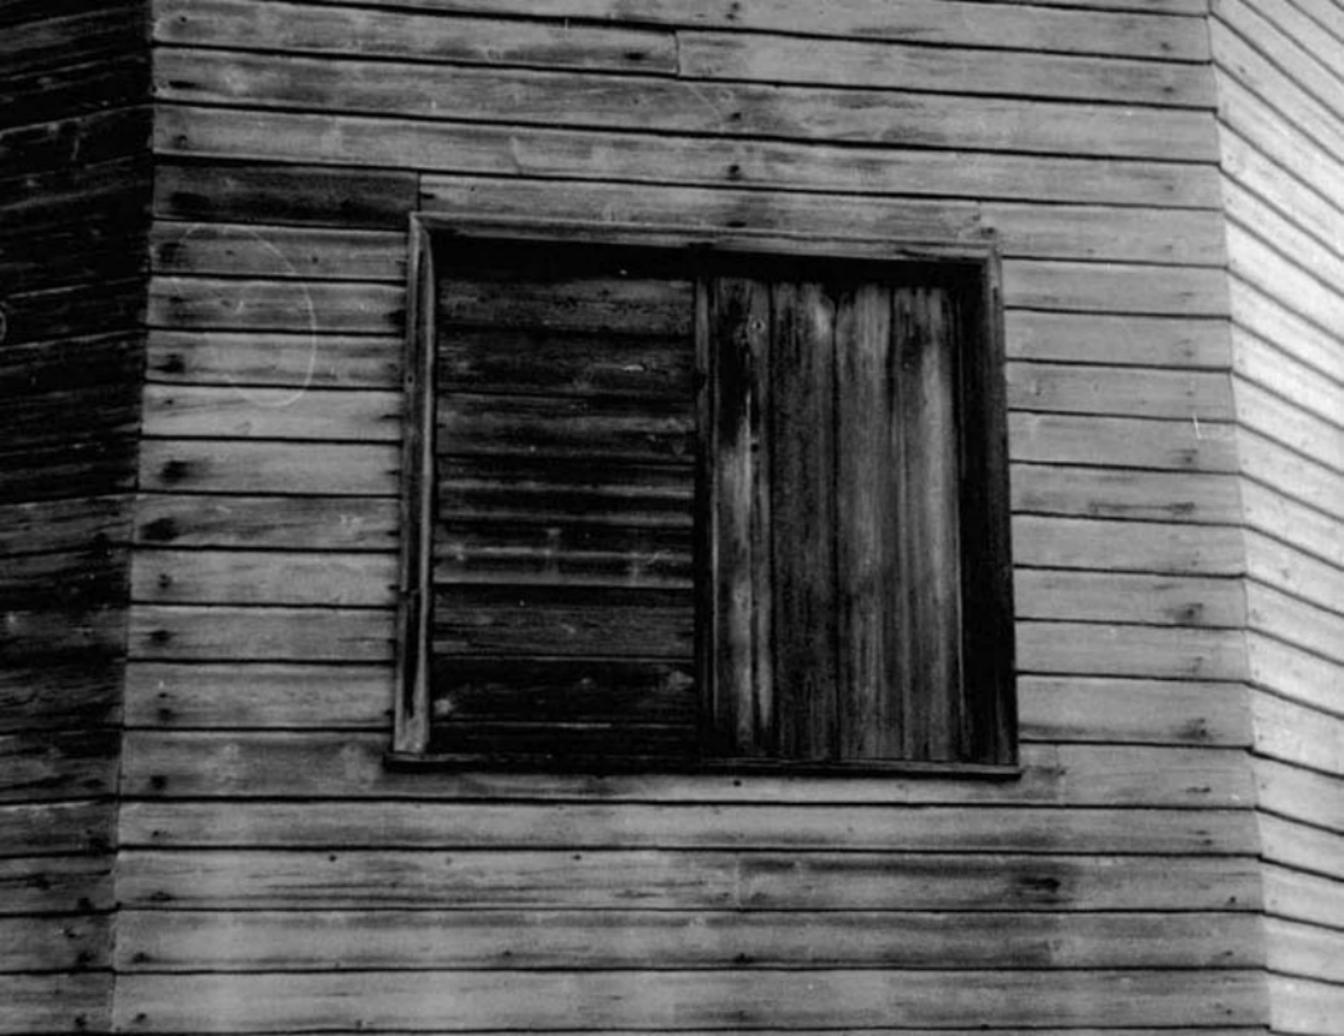
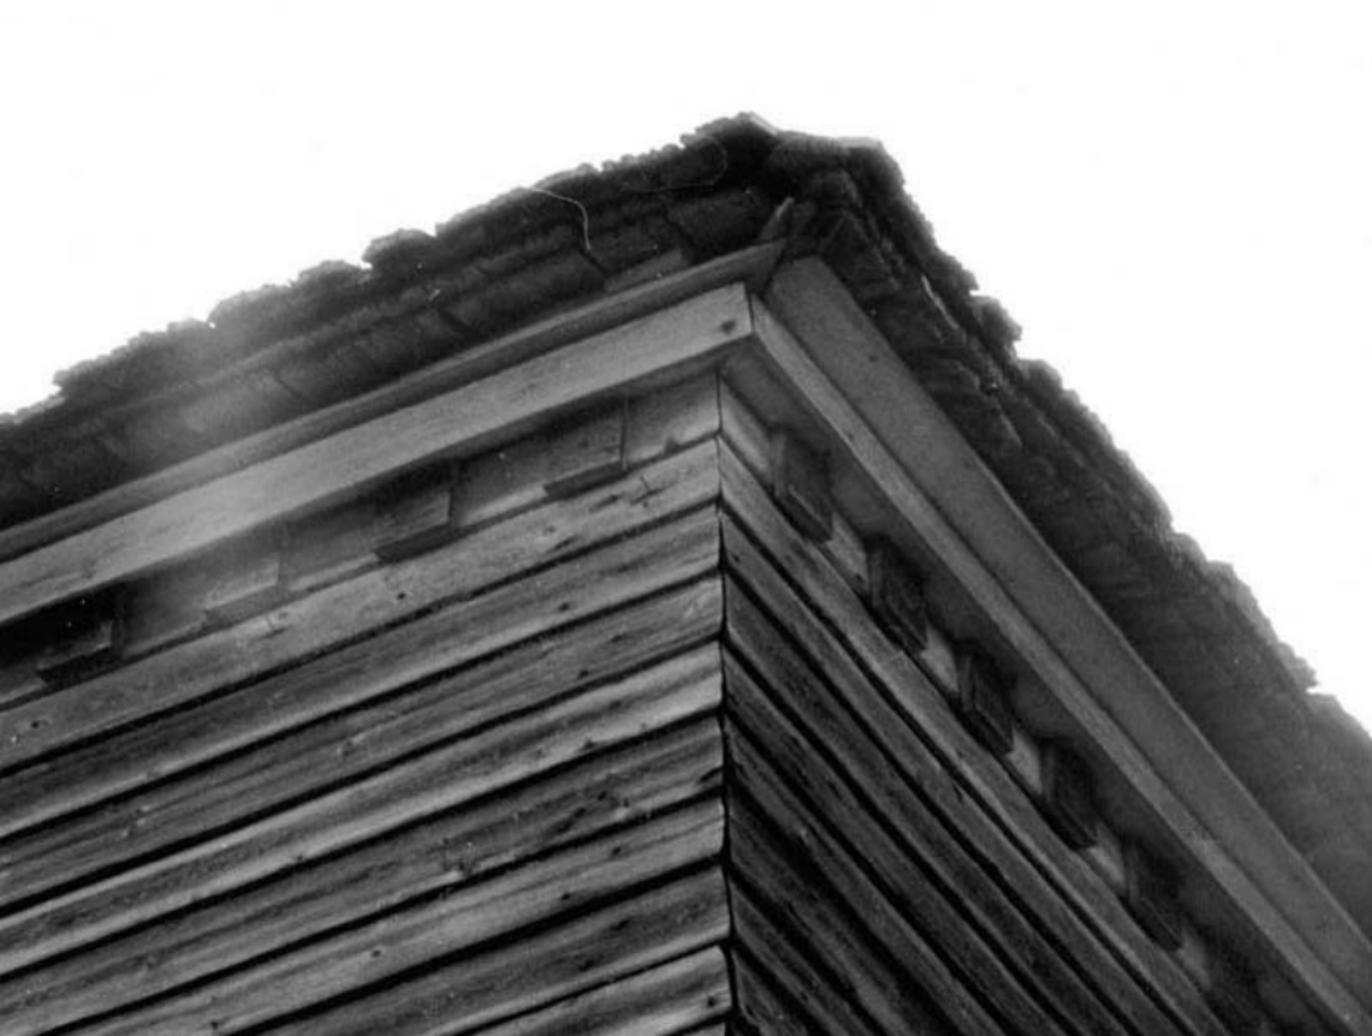
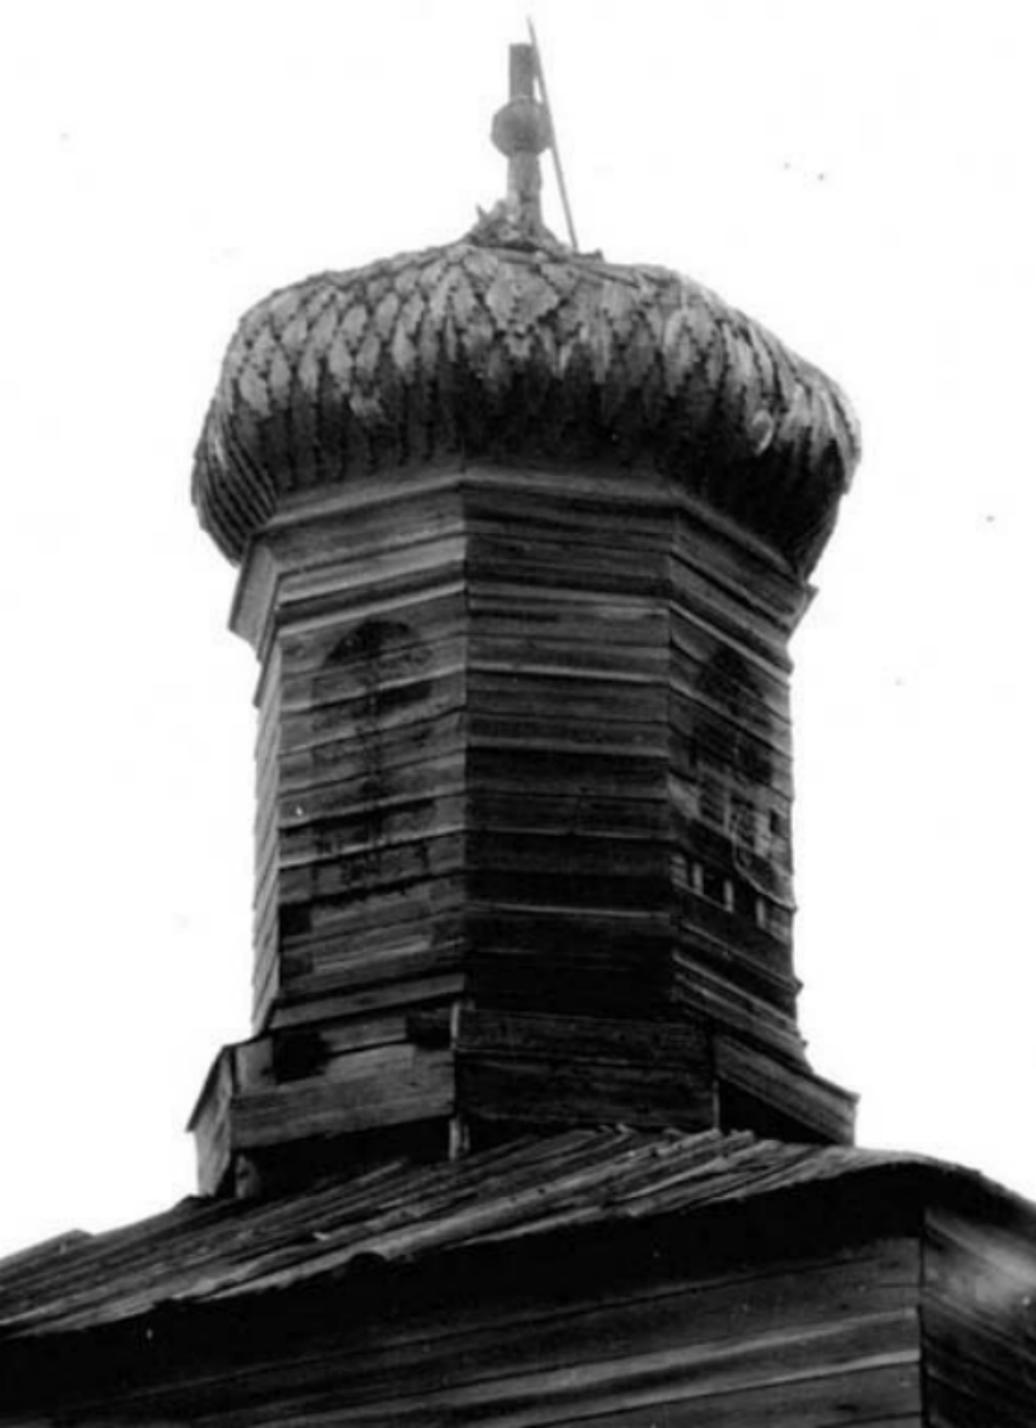
ПРИЛОЖЕНИЯ:
экстаерья **10**

Разобраны верхний ярус колокольни и крыльцо на западном фасаде. Обшивка в некоторых местах сорвана. Почти все окна заколочены. Одно из окон на восточном фасаде храма превращено в дверь. Дверные проемы, связывавшие храм с апсидой и трапезной, расширены. Проем, ведущий в трапезную, заколочен. Разобрана печь в трапезной. Убранство интерьера не сохранилось.

Деревянная, обшитая тесом церковь Рождества Христова, стоит в северо-восточной части территории погоста. Симметричная относительно продольной оси композиция памятника состоит из храма с апсидой и трапезной с папертью, над которой сохранился нижний ярус колокольни. Перед входом на западном фасаде паперти существовало крыльцо с навесом. Здание рублено из бревен, перевязанных в "обло", на апсиде - в "лапу" и поставлено на валунный фундамент, залитый известковым раствором. Профилированная тесовая обшивка, укрепленная коваными гвоздями, скрывает выступающие хвосты венцов срубов. В силуэте здания доминирует четверик храма, покрытый пологой четырехскатной крышей, завершенной восьмигранным в сечении барабаном. Барабан каркасной конструкции с пучинистой главой обшит лемехом. Пятигранная в плане апсида и трапезная по ширине и высоте уступают четверику храма. Апсида покрыта вальмовой крышей. Трапезная, воспринимаемая вместе с короткой папертью как единый объем, имеет двухскатное покрытие. Сохранившийся над папертью нижний ярус колокольни представляет собой низкий четверик, служивший

Крайне упрощенное декоративное оформление фасадов памятника носит черты эклектики. Боковые фасады храма и трапезной получили симметричные трехосевые композиции с прямоугольными окнами, обрамленными рамочными наличниками простейшей формы. Центральные оси на северном фасаде акцентированы широкими двойными окнами. На боковых фасадах храма в верхних частях стен нарисованы небольшие круглые окна, интитурующие второй свет. На гранях барабана храма, ориентированных по сторонам света, также нарисованы окна арочной формы. На площадке восточная грань выделена двойным окном. На остальных гранях окна обычных размеров. Также же окна (по одному) расположены на боковых фасадах паперты. На западном фасаде нижнего яруса колокольни для освещения лестницы сделано небольшое арочное окно с килевидным наличником. Венчающие карнизы на всех объемах гладкие, на четверике храма и на нижнем ярусе колокольни дополнены поясами сулариков.

Перекрытия плоские. Боковые стены храма и трапезной укреплены вертикальными стойками. Дверные проемы, связывающие храм с апсидой и трапезной сильно переделаны в советское время. В паперты расположены два симметричных компартамента. У северной стены установлена маршевая лестница, выходящая на "авон". Стены и перекрытия в интерьере оштукатурены. Нижние части стен обшиты вагонкой. Потолки обработаны глянцевыми карнизными упрощенного рисунка. Полы дощатые. В храме в северо-западном углу сохранилась побеленная печь.

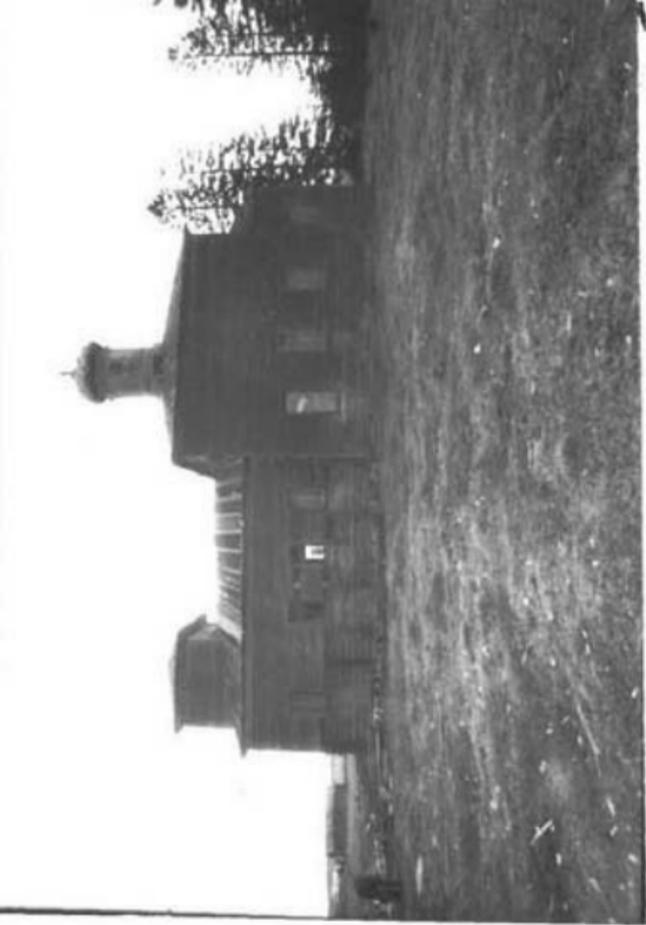
Деревянная, обшитая тесом, ц-вь Рождества Христова стоит в северо-восточной части территории погоста. Симметричная относительно продольной оси композиция памятника состоит из одноглавого четверика храма с пятигранной в плане апсидой и трапезной с папертью, над которой сохранился четверик нижнего яруса колокольни.

Крайне упрощенные декоративные оформление носит черты эклектики. Перекрытия плоские. Убранство интерьера не сохранилось.
