ПАСПОРТ

I. НАИМЕНОВАНИЕ ПАМЯТНИКА Амбар. Амбар Паневой Т.И.II. ТИПОЛОГИЧЕСКАЯ
ПРИНАДЛЕЖНОСТЬ

Начало XX векаIV. АДРЕС (местонахождение) ПАМЯТНИКА Вологодская обл., Нюксенский р-н,
Бруноволоцкий с/с, д. Малая Горка (в 1 км от д. Бруноволоцкий погост)

ВОЛГОГДАСКАЯ ОБЛАСТЬ
НЮКСЕНСКИЙ РАЙОН
БРУСНОВОДЦКИЙ С/С
ДЕР. МАЛАЯ ГОРКА
АМБАР ПАНЕВОЙ (II),
НАЧ. XXв.

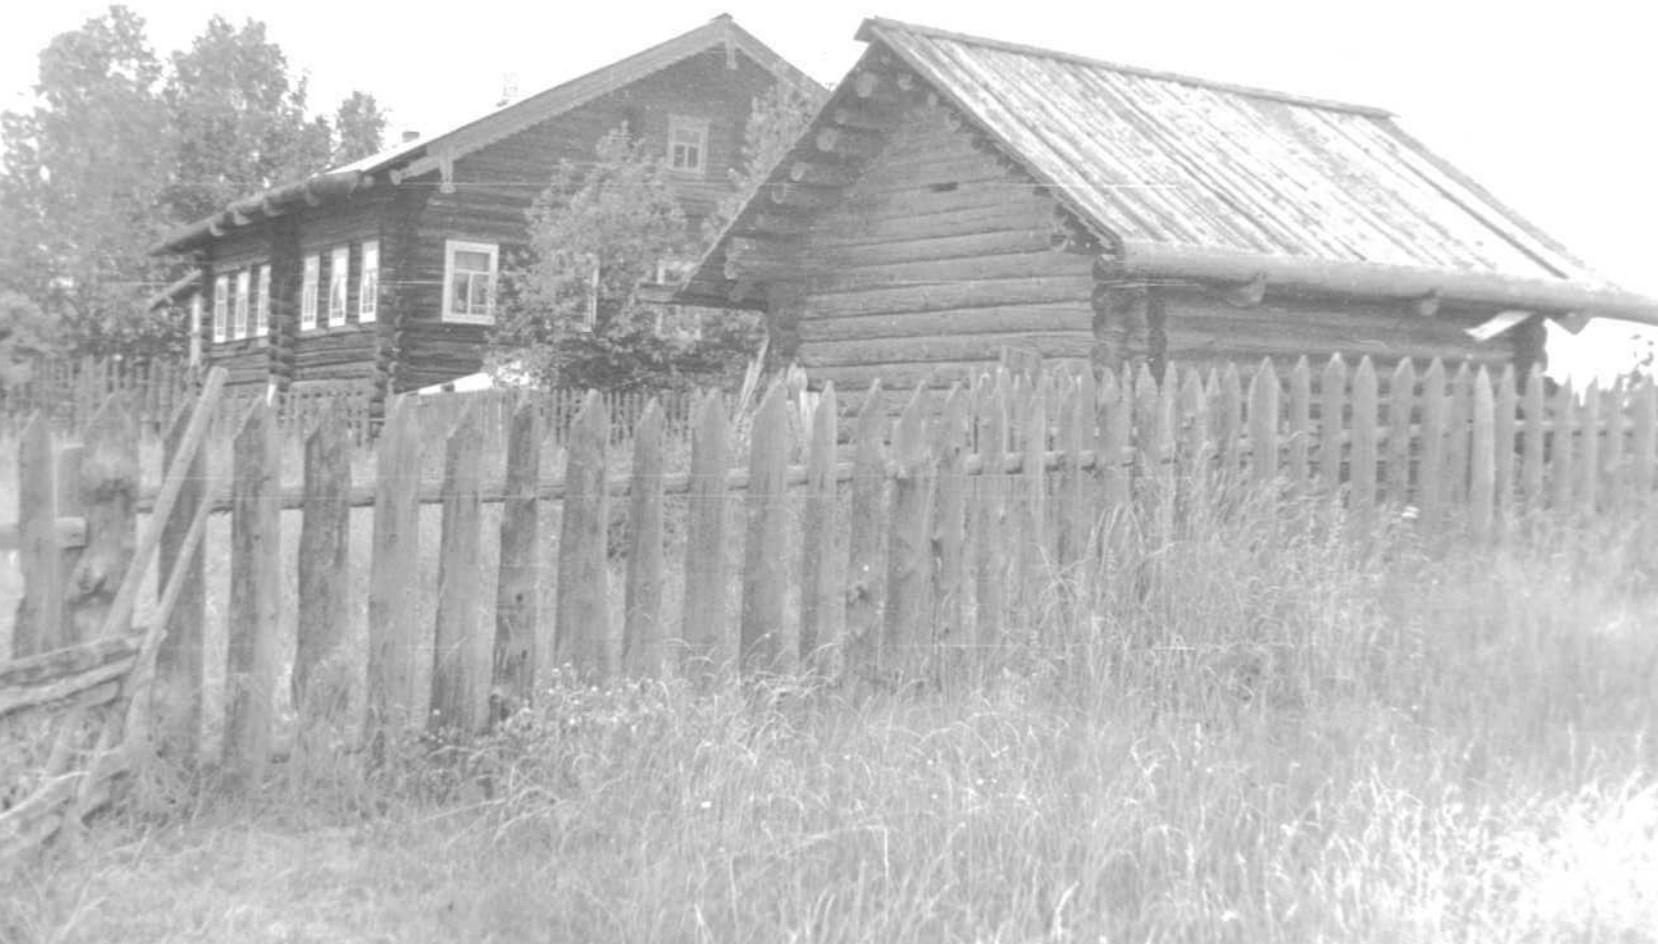
1. Вологодская обл., Нюксенский р-н,
Брусьноволоцкий с/с, д. Малая Горка.
Амбар. Амбар Пановой, нач. XX в.
Вид в дусадьбе (с юга). Фото Гель-
фера, 1989 г.

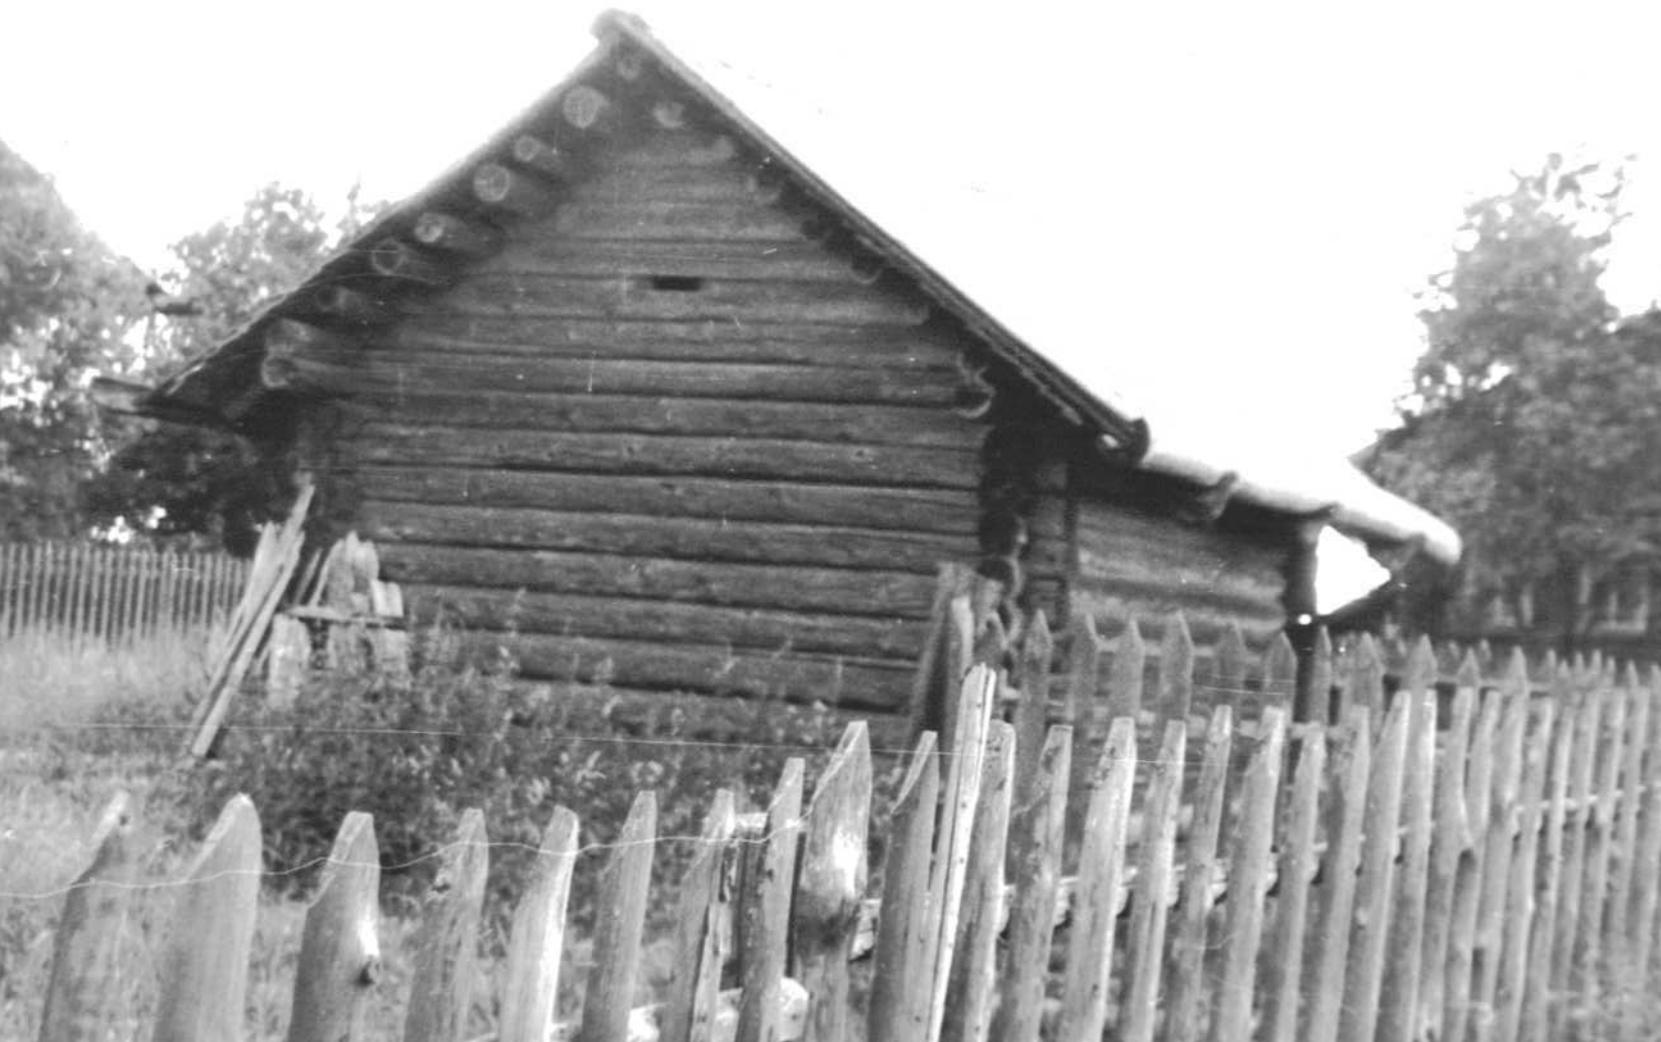
2. Вологодская обл., Нюксенский р-н,
Брусноволоцкий с/с, д. Малая Горка.
Амбары. Амбар Паневой, нач. XX в.
Вид амбара с юго-запада.

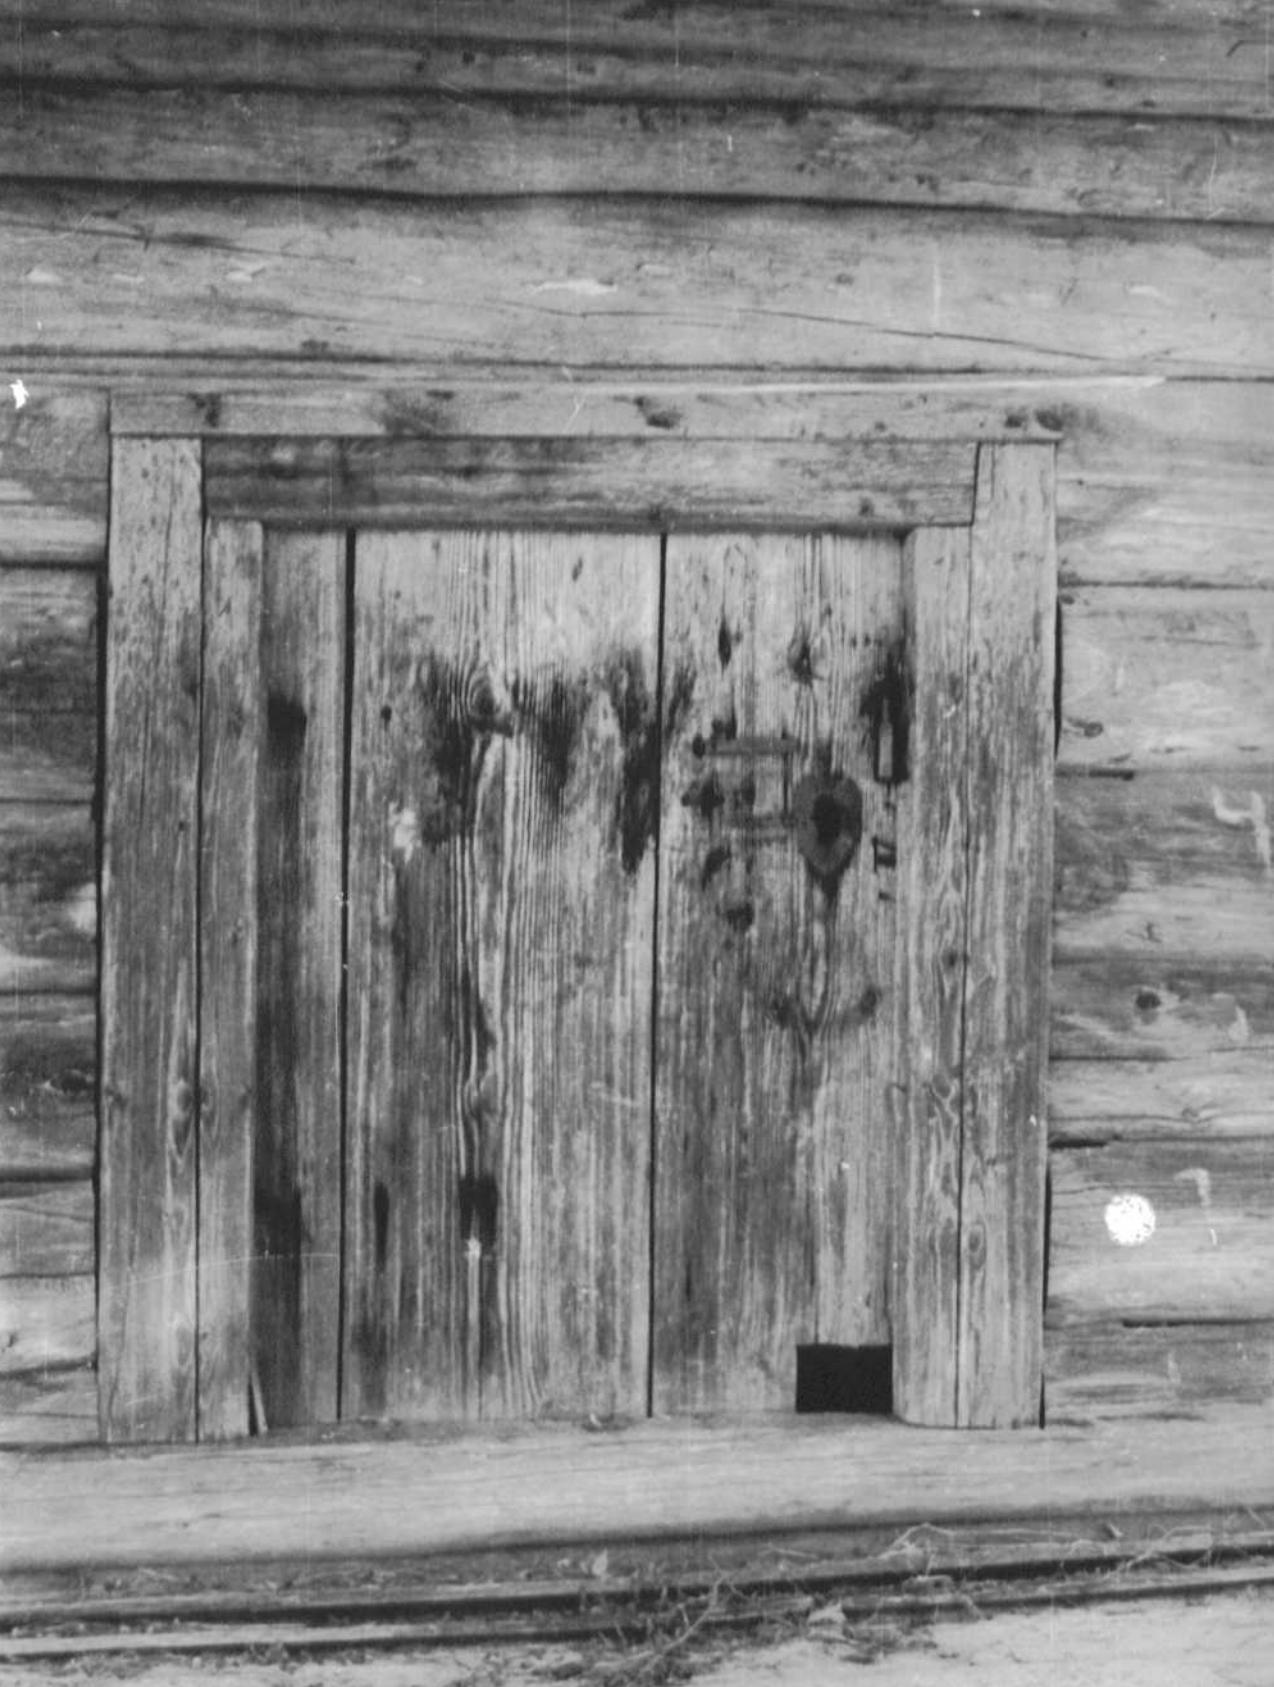
Амбар находится в усадьбе, стоит перед домом и обращен главным фасадом в сторону от дома, на северо-восток. Относительно большая бревенчатая постройка под двускатной самцовкой кровлей; в основе амбара — простой четырехстенный сруб без залобника. На главном фасаде над входом кровля имеет большие выпуски. Дверной проем имеет коробчатую скосичку; боковые косяки установлены на бревно сруба, играющее роль подушки. Простое щитовое полотно двери, с прорезанным лазом для кошки, сохранило внутренний врезной замок с фигурной накладкой на замочной скважине (фото 3). На заднем фасаде амбара, в щипце прорезано оконце-продух для вентиляции (фото 2). Стены амбара из бревен диаметром 22-25 см, рублены с остатком. Кровля покрыта тёсом по курицам и потокам, конёк прикрыт дощатым нащельником.

3. Вологодская обл., Нюксенский р-н,
Брусиловолоцкий с/с, д. Малая Горка.
Амбары. Амбар Паневой, нач. XX в.
Дверь на главном фасаде.
Фото Гельфера С.В., 1989 г.

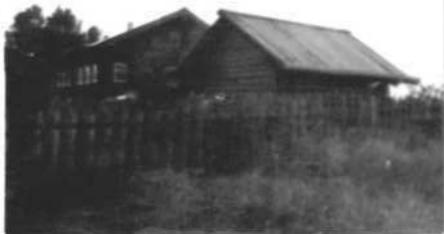
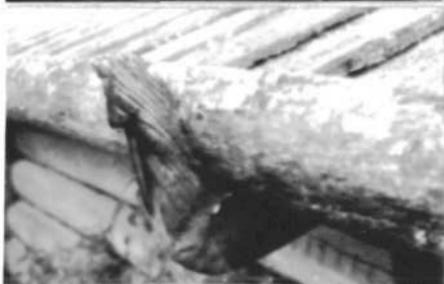
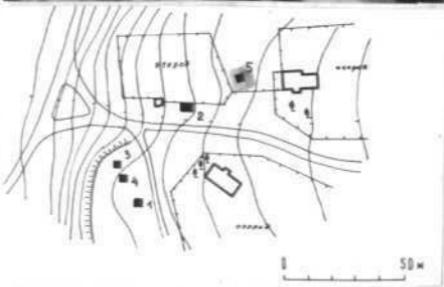
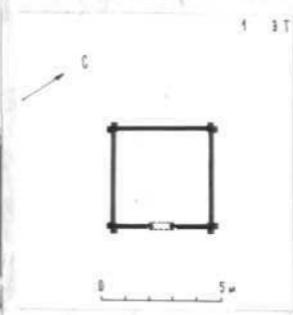
Фото или схематический план

Амбар находится в усадьбе, стоит перед домом и обращен главным фасадом на северо-восток. Относительно большая бревенчатая постройка - четырехстенный сруб под двускатной самцовской кровлей. На главном фасаде над входом кровли имеет большие выпуски. Дверной проем с коробчатой окосичкой сохранил щитовое полотно, со внутренним врезным замком, замочная скважина которого украшена фигурной на кладкой. На заднем фасаде амбара, в щипце прорезано оконце-проход для вентиляции. Стены из бревен диам. 22-25 см рублены с остатком. Кровля тесовая по курицам и потокам. Размеры амбара 4,1 на 4,08 м.
