ПАСПОРТ

I. НАИМЕНОВАНИЕ ПАМЯТНИКА Деревянный дом с лавкой.

нач. ХІІІ.IV. АДРЕС (местонахождение) ПАМЯТНИКА Новгородская обл., Комсомольский район,
поселок Писцово, ул. Советская, д. 3

УЧЕТНАЯ КАРТОЧКА ЖИЛОЙ ДОМ С ЛАВКОЙ

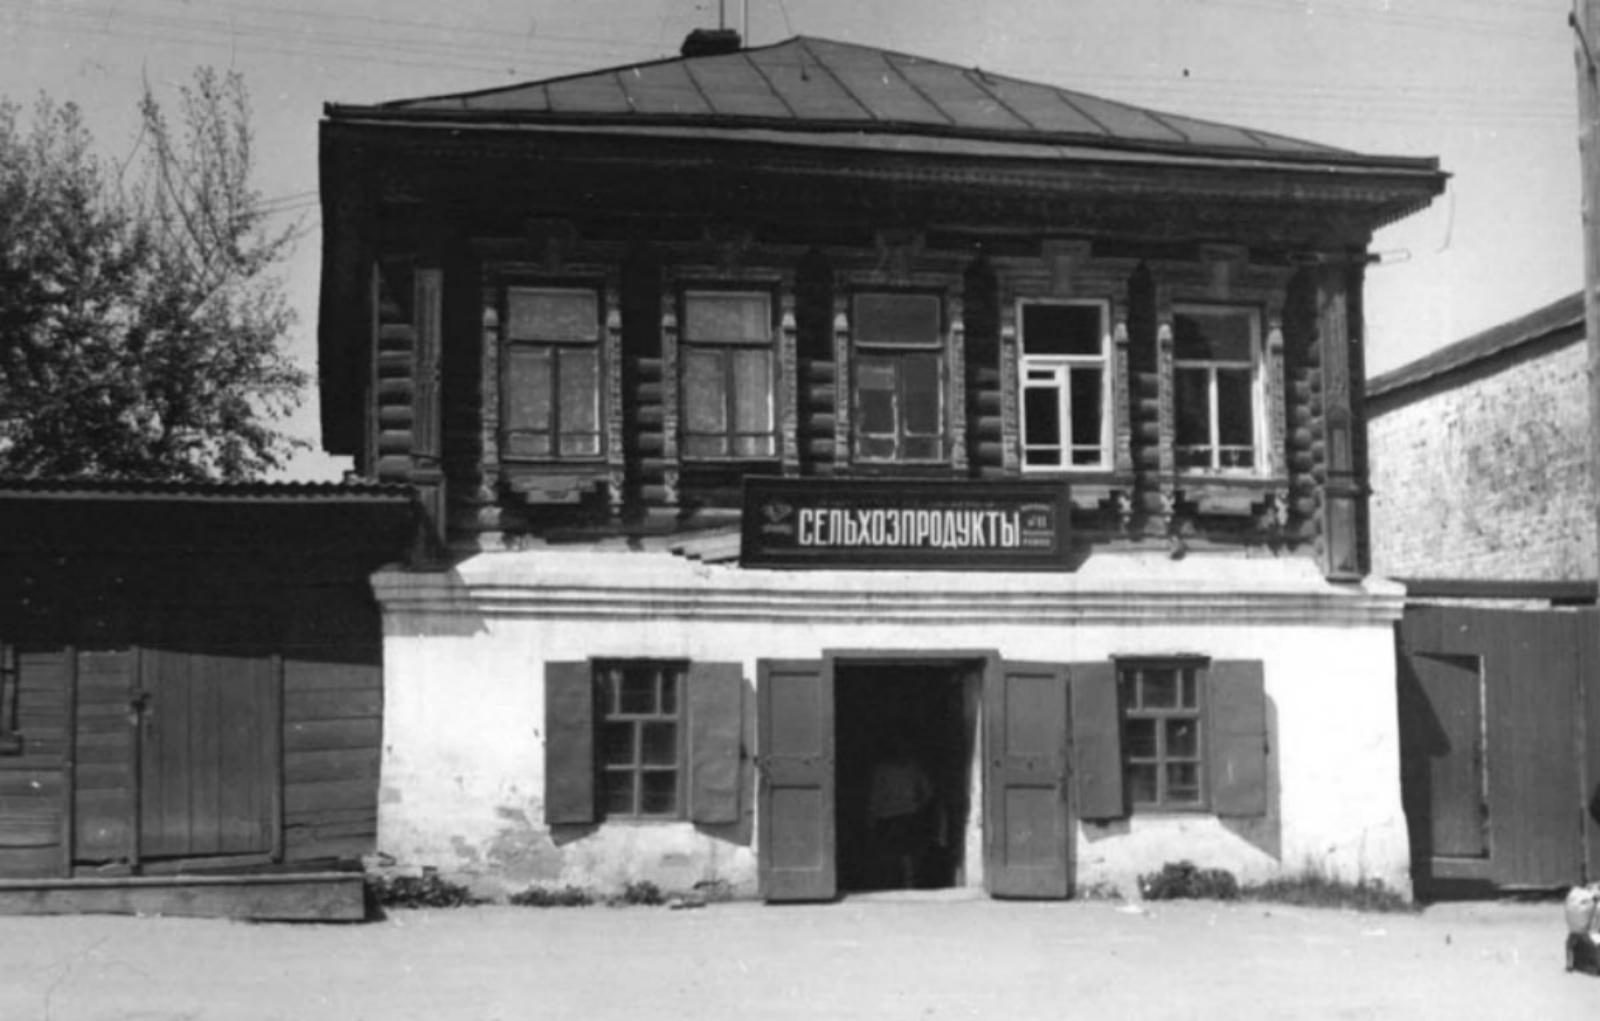
СЕЛЬХОЗПРОДУКТЫ

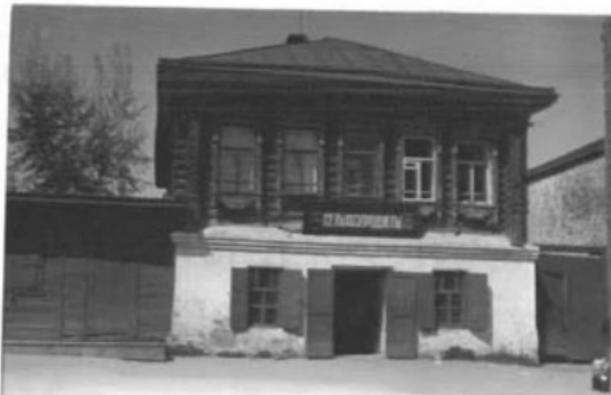
ФОТО и/или схематический план

Краткое описание
Двухэтажный жилой дом с торговой лавкой, стоящий в самом начале ул. Советской. Нижний этаж - кирпичный, Верхний - бревенчатый без гесовой обшивки, вытянутый объем здания далеко уходит вглубь двора. В основе планировки первого этажа лежит его разделение капитальными поперечными стенами на три помещения. Самое обширное, выходящее на главный фасад окнами и входным проемом, служило лавкой. Второе полутемное помещение с одним окном, использовалось под склад. Основная декорация сосредоточена на стенах деревянного этажа. Особую нарядность ей придали ажурная резьба, покрывающая пилasters, наличники и венчающий карниз с пропильным подзором. Здание весьма характерно для нач. XIX.
