ПАМЯТНИКИ ИСТОРИИ И КУЛЬТУРЫ СССР

П А С П О Р Т

I. НАИМЕНОВАНИЕ ПАМЯТНИКА — Единица измерения № 5

УЧЕТНАЯ КАРТОЧКА
 Башня киляя № 5

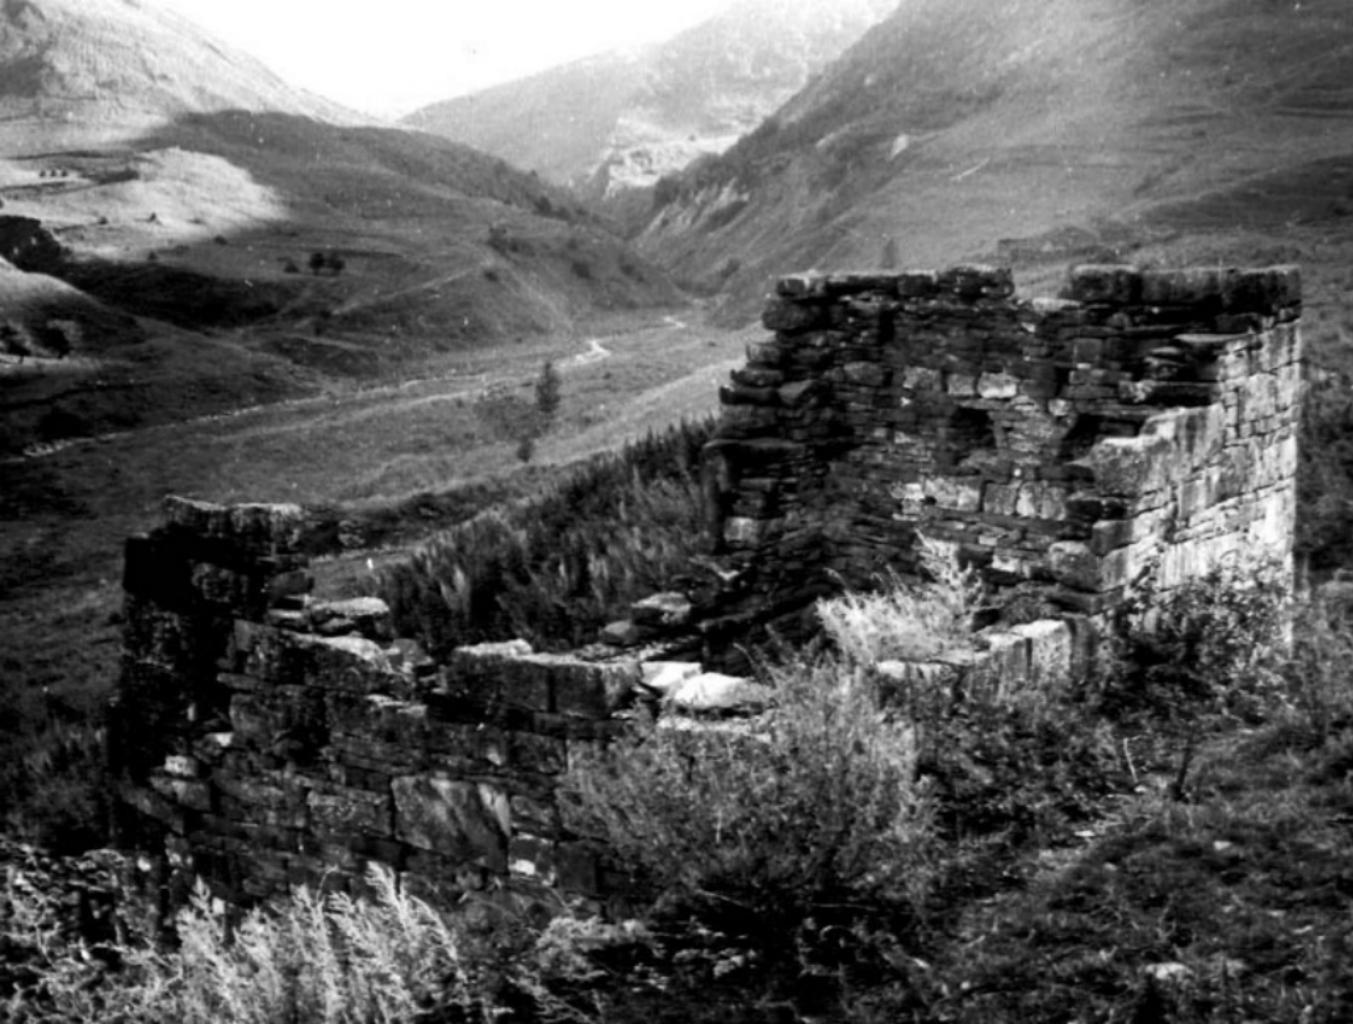
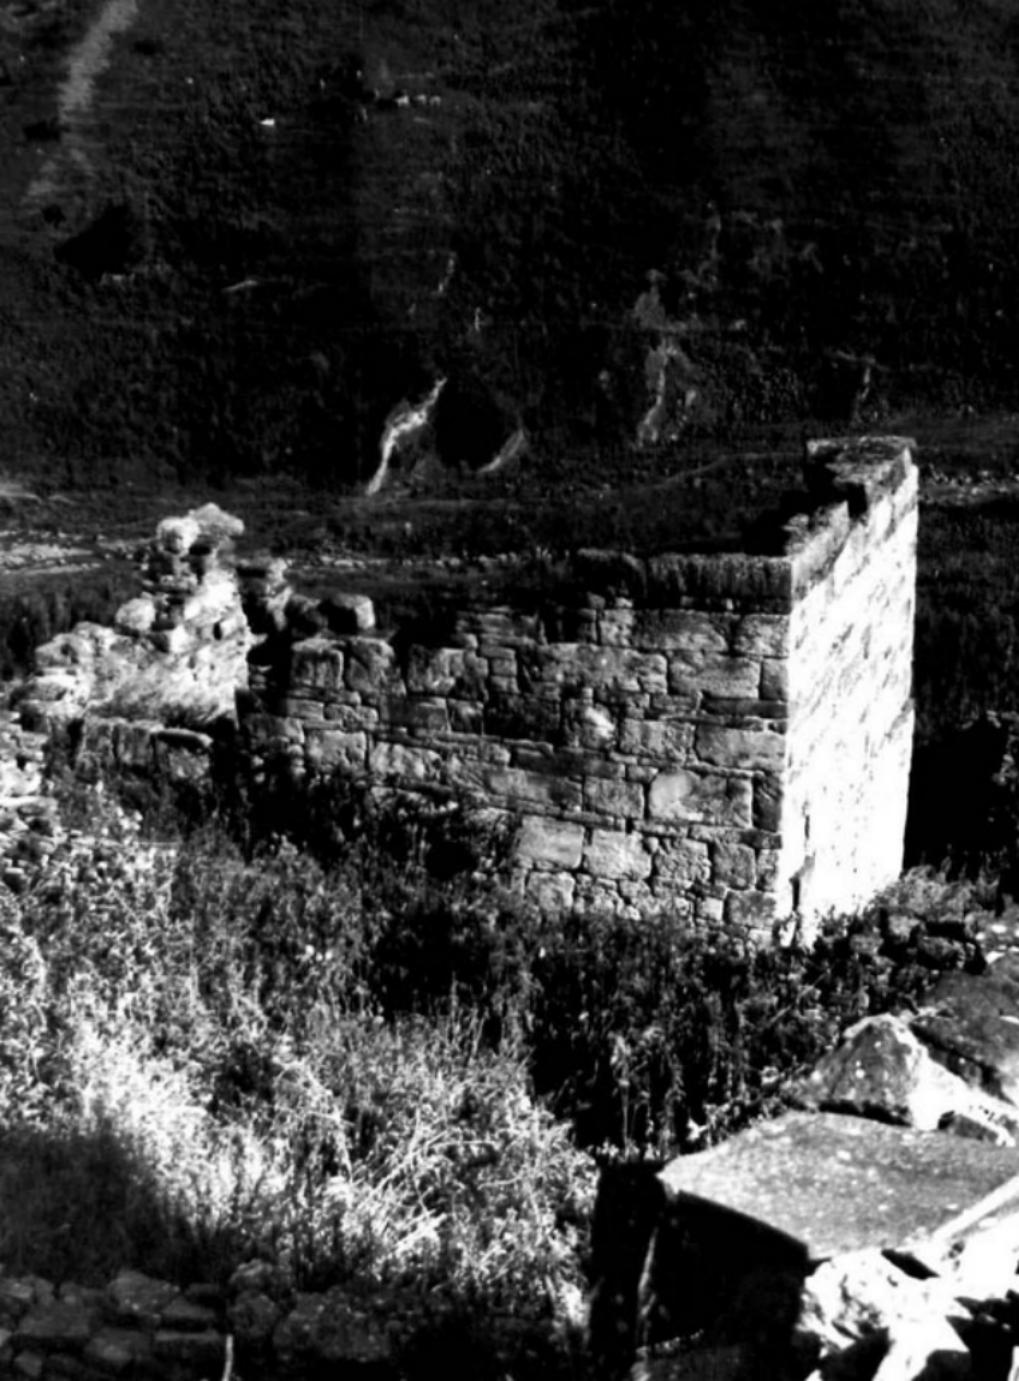
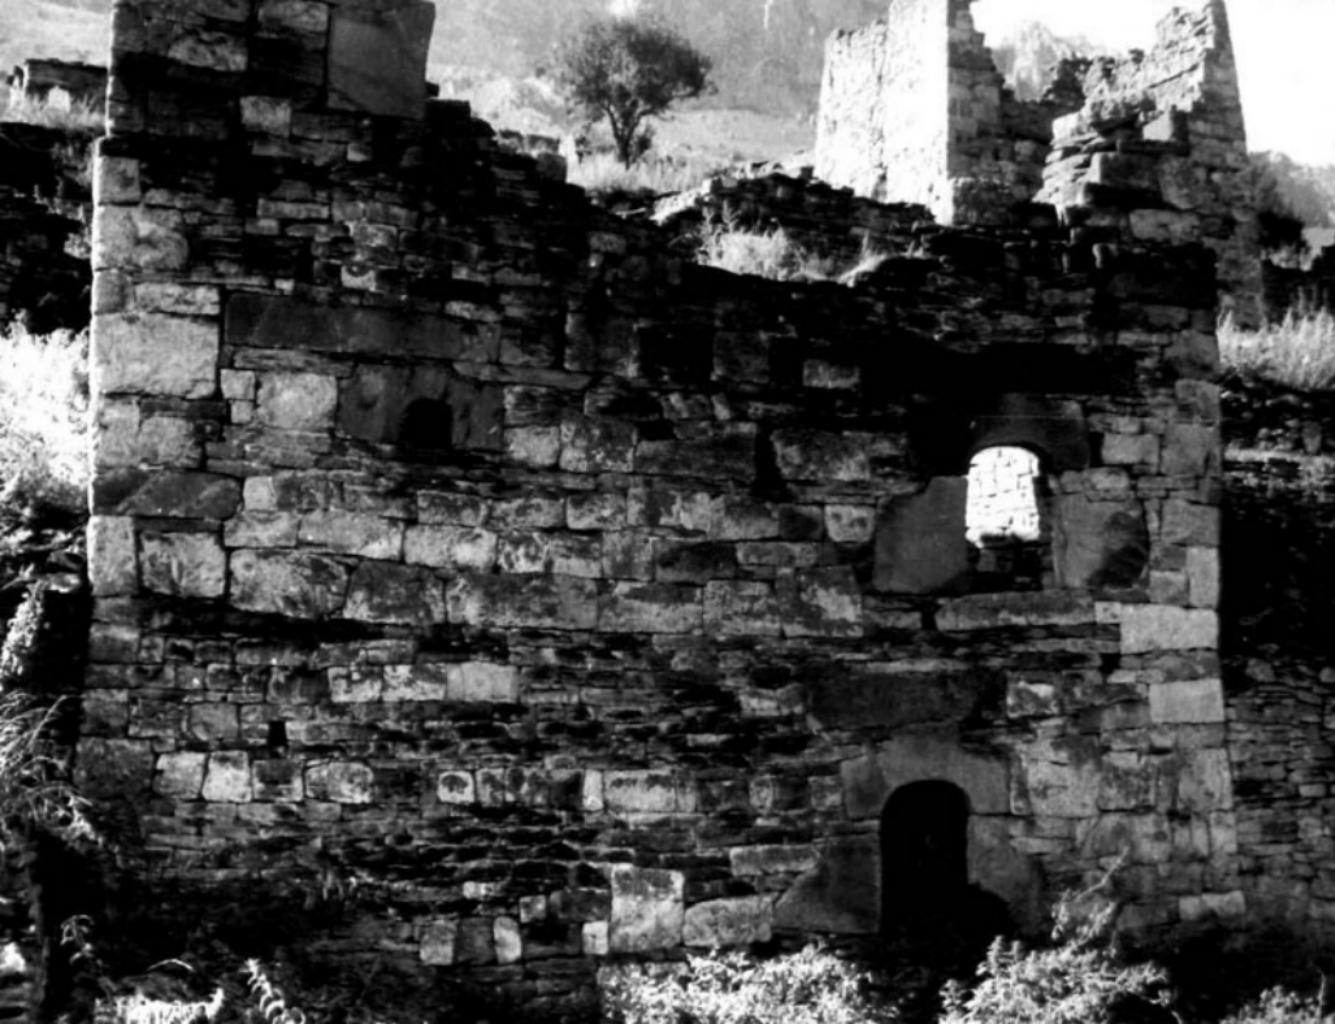
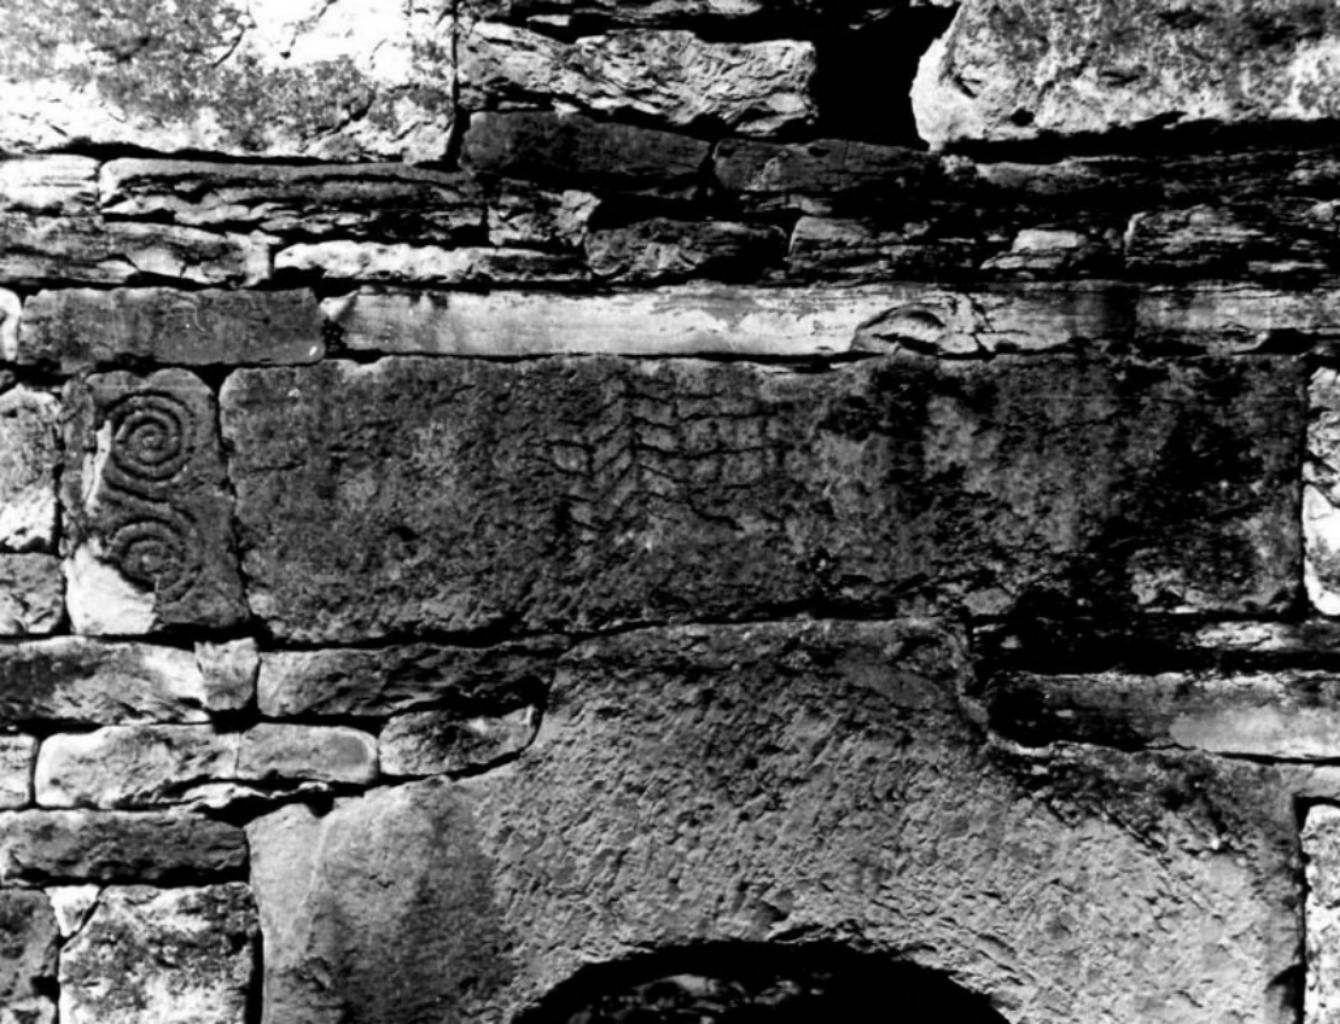
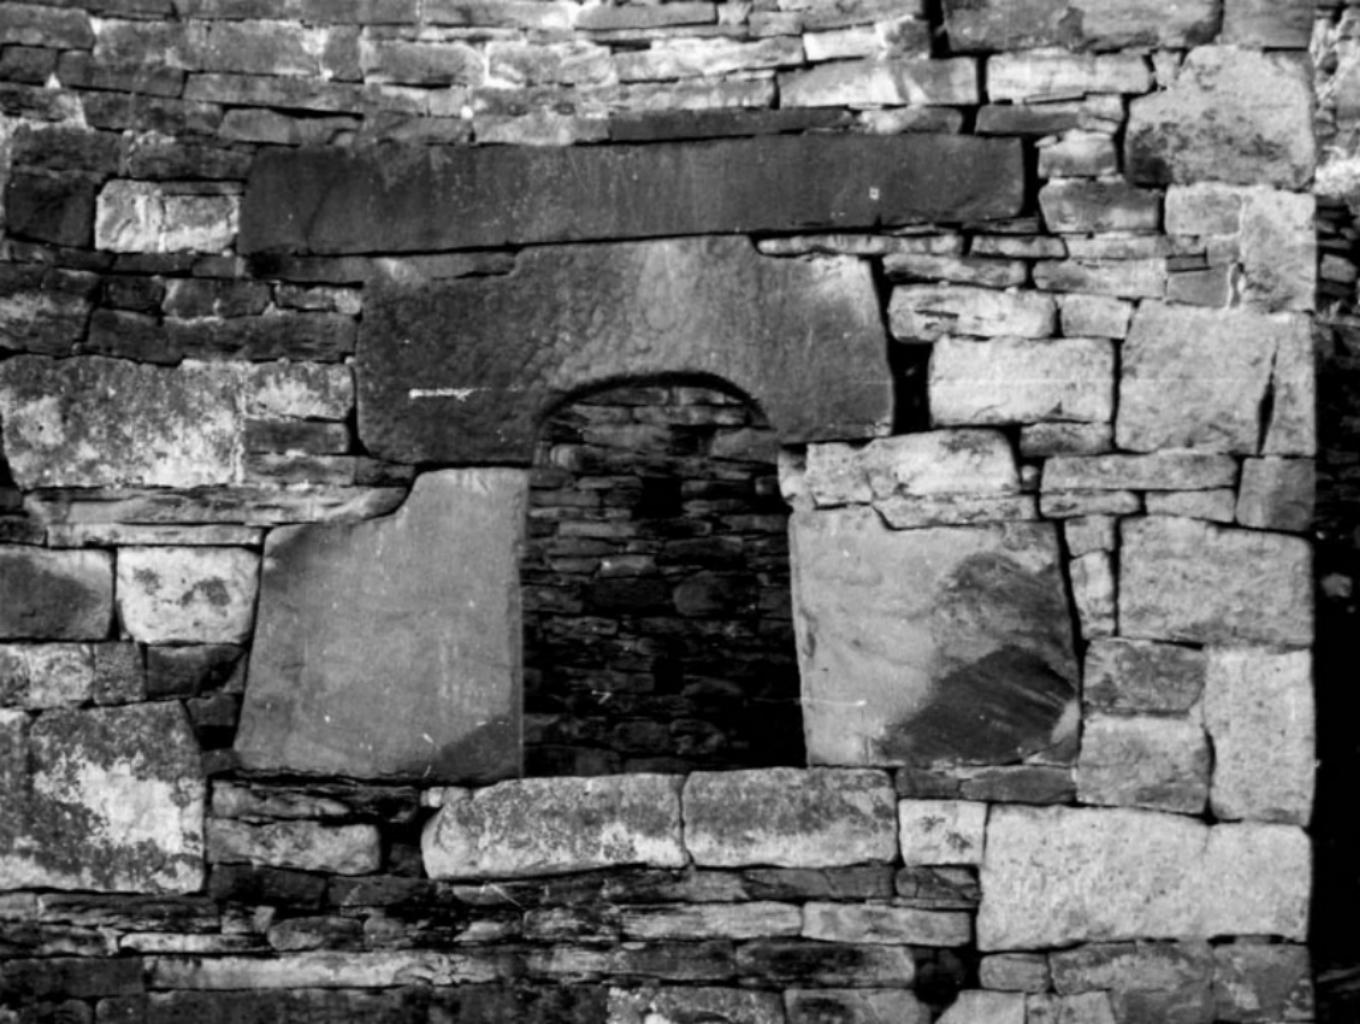
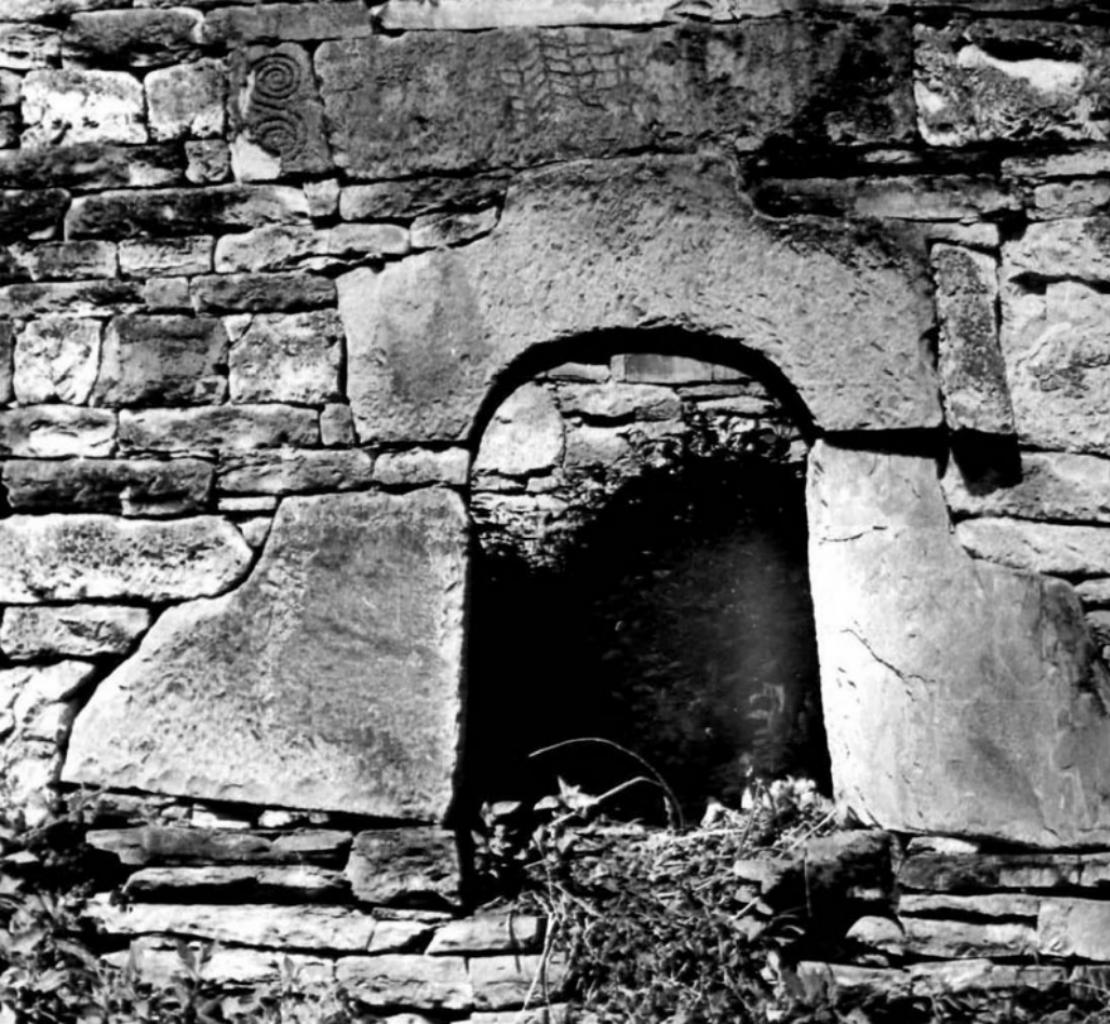
Фото общего вида — 2
Фото фрагментов — 4

Утрачено: покрытия, междуэтажные перекрытия, центральный опорный столб, заполнения оконных и дверных проемов.

Разрушено: третий ярус, северной, западной и восточной стен.

Башня хиная № 5 стоит на северной окраине комплекса башен селения Эйскендик. Расположена на довольно крутом рельфе, восточная /нижняя стена/ фактически на два яруса ниже западной. Башня как бы врезана в рельеф. Ориентирована главным фасадом / с входом и окнами/ на восток. Башня трехъярусная. Четырехугольная в плане. Восточная стена длиннее западной по первому ярусу на 0,8 м. Разницу можно объяснить ошибкой разбивки при строительстве или геологическими особенностями площадки. Размеры в плане 7,0 /7,8/ x 4,25 м. Толщина стен на уровне первого яруса 0,85 м. Стены башни имеют легкий уклон кверху, причем на первом ярусе уклон больше.

Стены сложены из камней прямоугольной формы, ряды из крупных каменных блоков перемежаются рядами из мелких камней на восточной стени. На западной — ряды крупной кладки перекложены рядами из плоских камней. Входы в башню на первом и втором ярусах восточной стены. Входы расположены в правой части почти один над другим. Конструкция и размеры их аналогичны: перемычка из плиты, растесанной в виде арки, опирается на два больших плоских камня по бокам проема. Над перемычкой большой плоский камень — балка в кладке стены. На балке входа на первый ярус петроглифы — "зубчики" и спираль, на перемычке насечки. Изнутри дверные проемы сделаны в виде ложного свода. Сохранились пазы

от задвижки дверей. Окно на восточной стене на втором ярусе небольшого размера / 0,6 x 0,6 м /, оконный проем высечен из цельной плиты. Над плитой большой плоский камень, поверх которого идет кладка из мелких камней. В интерьере кладки из мелких камней, стены вертикальные, в углах ~~встречание~~ камни по диагонали для перевязки смежных стен. На южной стене ниши: по две на втором и третьем ярусах 0,2 x 0,2 x 0,2 м. На северной стене на третьем ярусе ниша размером 0,2 x 0,2 x 0,2 м. На стене следы штукатурки. На западной стене две пилasters под балки перекрытий. На восточной стене два дверных и один оконный проемы. Бойницы на первом и втором ярусах.

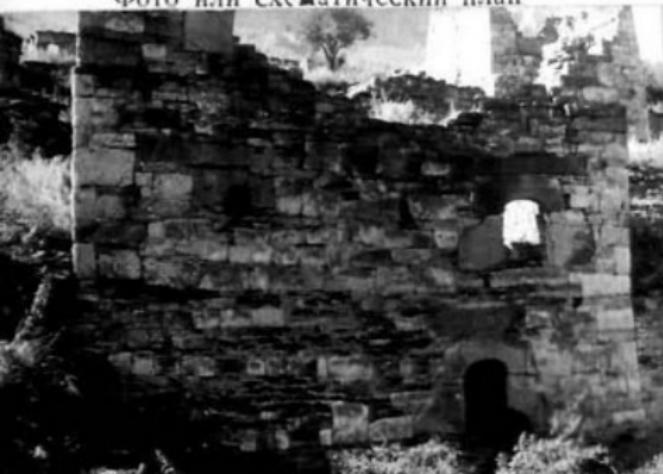
Фото или схематический план

Башня. Северо-западный фасад.
Гравюра С. Смирнова
Г. Абдуллаев

Башня килая № 5 стоит на северной окраине сел. Эйскендик. Трехъярусная, трапециевидная в плане. Дверные и оконные проемы на восточном фасаде. Башня в целом в традициях вайнахского зодчества, но имеет особенности: в плане трапециевидная, оконные и дверные проемы только на одной стене, три другие — глухие; дверные проемы расположены почти один над другим; кладка наружных стен из камней разного калибра; две пилasters в интерьере. Утрачено: покрытие, междуэтажные перекрытия, центральный опорный столб, заполнения оконных и дверных просов. Разрушено: третий ярус северной, западной и восточной стен. На балке входа на I-й ярус обнаружены петроглифы.
