ПАМЯТНИКИ ИСТОРИИ И КУЛЬТУРЫ СССР
(недвижимые)

ПАСПОРТ

I. НАИМЕНОВАНИЕ ПАМЯТНИКА Усадьба Карповой А.Т. Дом младшего сына

п. Сушкино (3 км от ж/д станции Болдино)

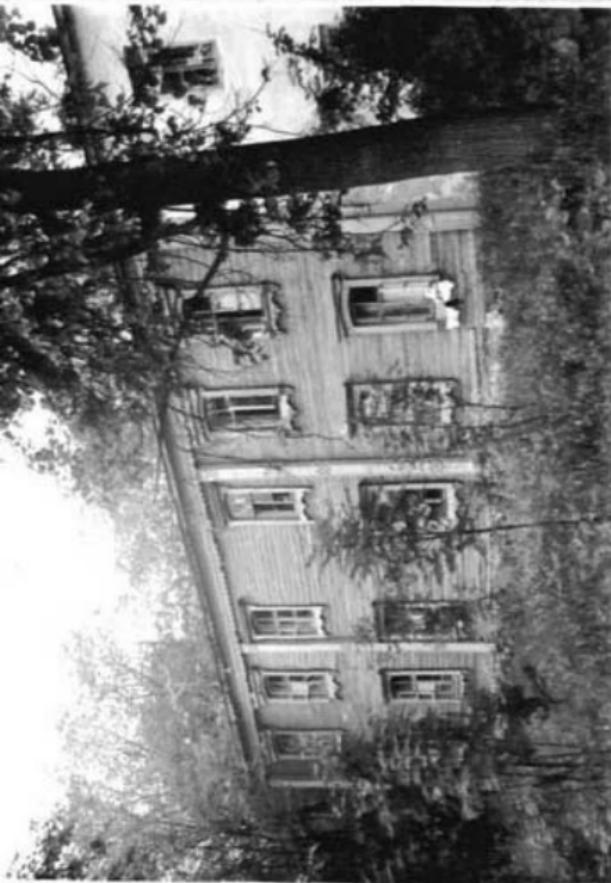
Фото или схематический план

Дом младшего сына находится в восточной части усадьбы рядом с находившимся здесь домом для гостей, который в настоящее время разрушен. Дом рублен в „обло“.

Выпуски венцов сруба обшиты тесом. Памятник представляет двухэтажный деревянный дом на невысоком кирпичном цоколе. Крыша двухскатная, покрыта железом по деревянным стропилам. В плане представляет прямоугольник. План симметричен продольной оси. Стены обшиты тесом. Первоначальный интерьер полностью перестроен. Памятник представляет пример жилой постройки, выполненной в стиле, характерном для кон. XIX нач. XX веков.
