## ПАСПОРТ

I. НАИМЕНОВАНИЕ ПАМЯТНИКА Владимирская церковьII. ТИПОЛОГИЧЕСКАЯ  
ПРИНАДЛЕЖНОСТЬ

1767 год

Ивановская область, Тейковский район,(АССР, край, область, район, автономная обл., Ильинскоесело Крапивново. От г.Тейкова автобусом на Ильинское-Хова до

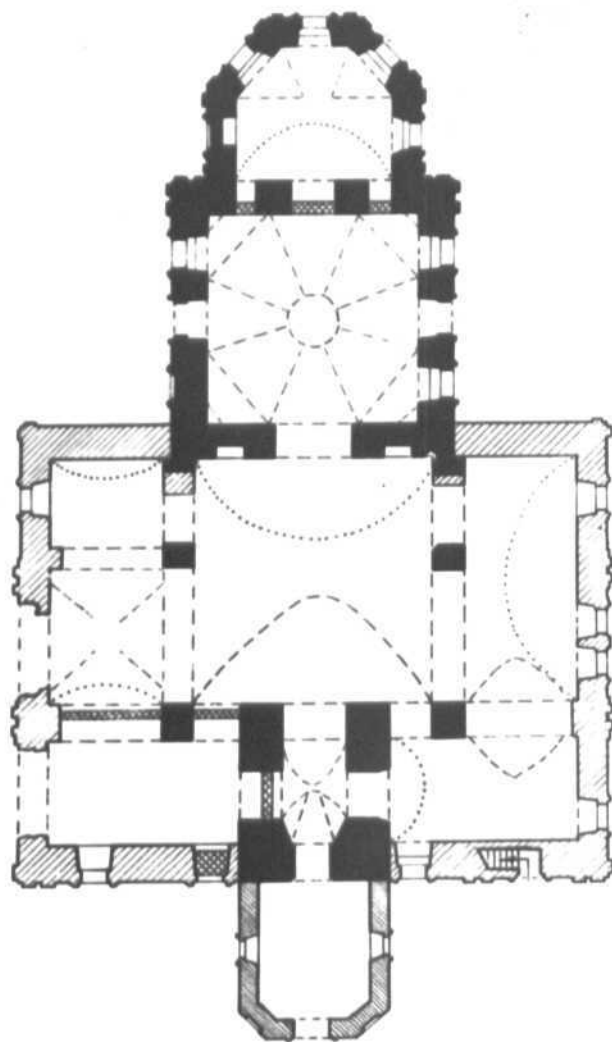
Владимирская церковь

Условные обозначения:

- — кладка 1767 г.
- ▨ — кладка 1858-63 г.
- ▩ — кладка 1871 г.

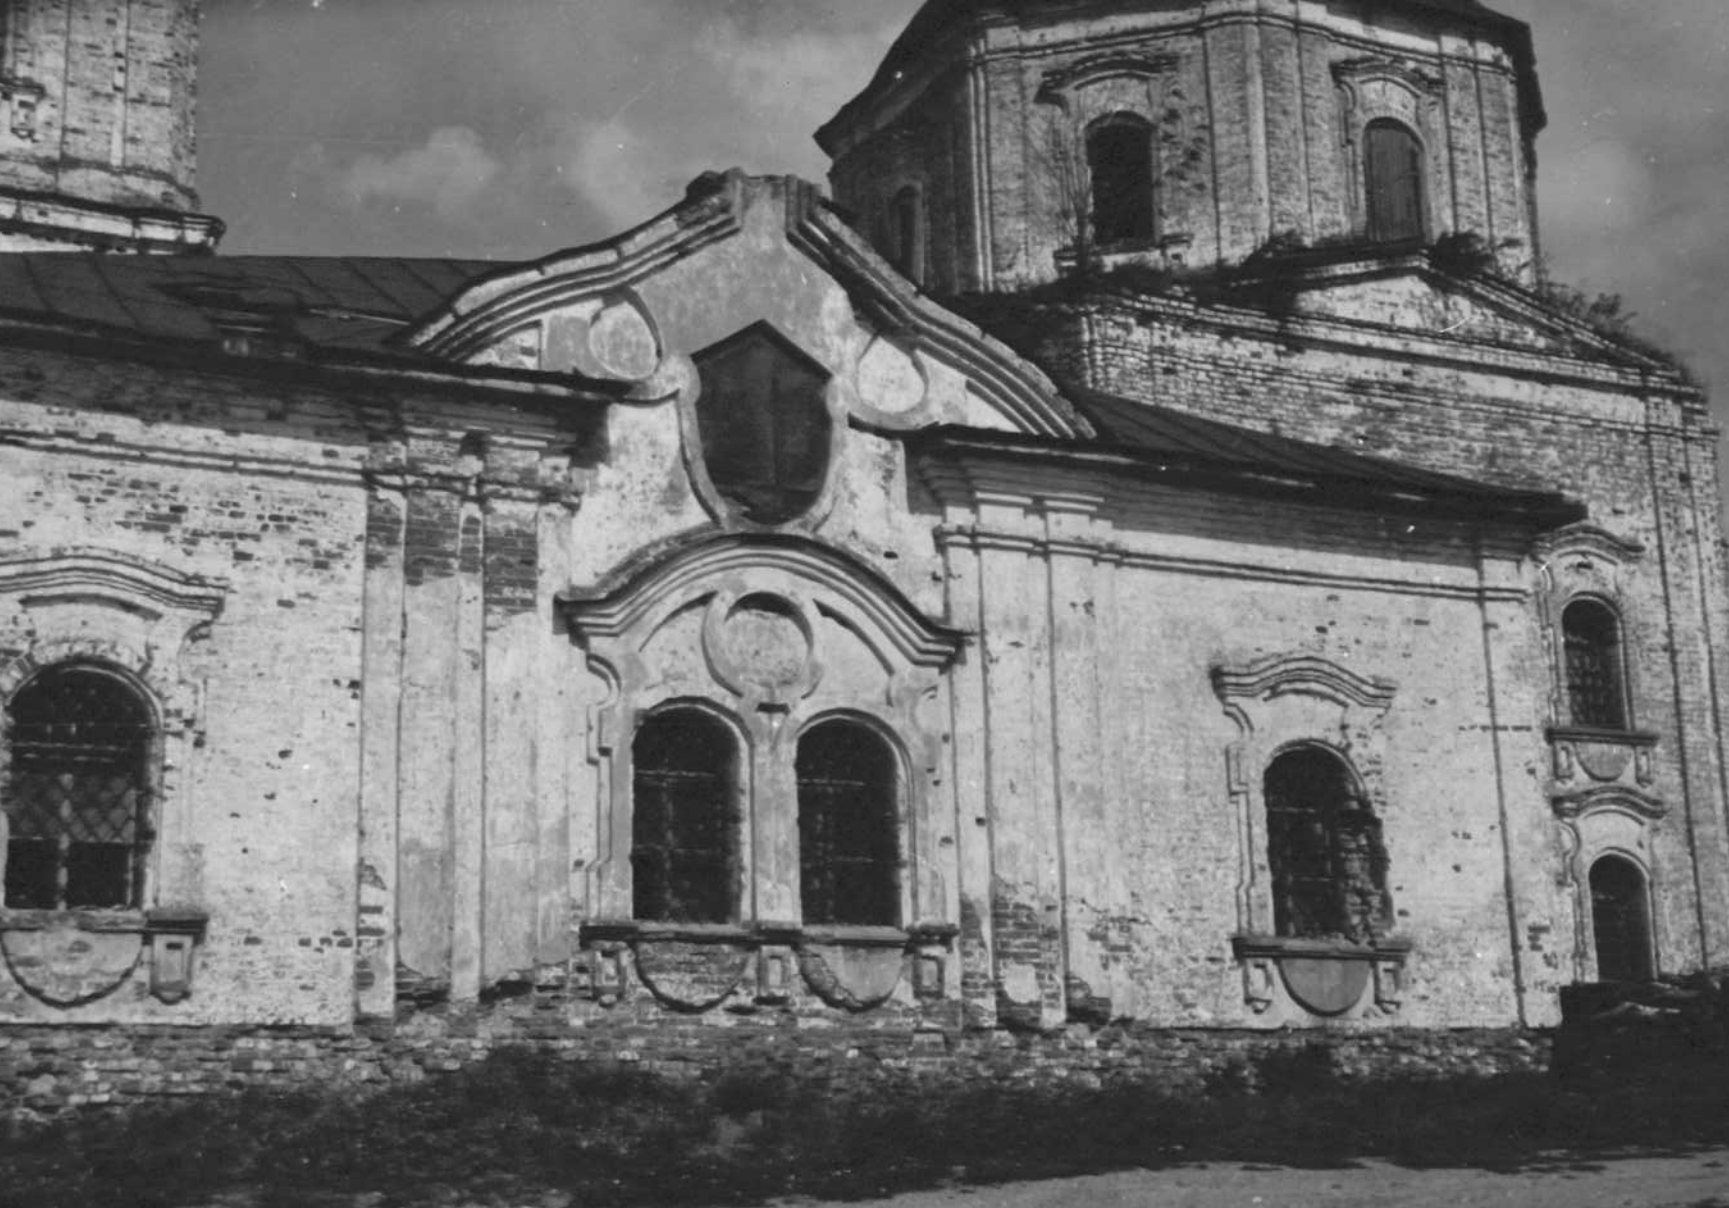
Фрагмент южного фасада пранезной.

бокам, "фартуками" и кронштейнами под подоконниками. Углы объемов оформлены двойными и одинарными, раскрепованными в карнизах лопатками. Фасады двухсветного четверика храма завершены треугольными фронтонами. Оригинальна композиция боковых фасадов трапезной, завершенных криволинейными фронтонами. Средняя часть каждого фасада акцентирована спаренными, обрамленными пучками крепованных пилястр окнами с <sup>общим</sup> ~~отдельным~~ наличником.

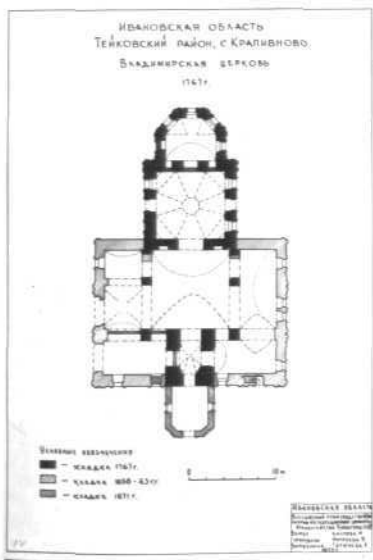
СКИЙ ПЛАН

Церковь сложена из кирпича размером 30x14,5x8, обмазана тонким слоем извести со следами покраски. К частям, составляющим её первоначальную композицию, относятся: 2-х светный четверик храма с пятигранной абсидой, остатки стен первоначальной трапезной и четырехъярусная колокольня. В 1858-63гг. трапезная была расширена таким образом, что включила в себя нижний ярус колокольни. В 1871г. с запада пристроена паперть. Барочные черты памятника проявляются уже в ярусной композиции храма: на высокий четверик поставлен восьмерик, купол которого увенчан главкой на массивном барабане. Еще больше барочных черт в декоративной обработке, в том числе и в позднейших частях памятника. Особенно нарядны фигурные наличники окон. В декорации центральных частей боковых фасадов трапезной барочные черты принимают несколько гипертрофированную форму.
