ПАСПОРТI. НАИМЕНОВАНИЕ ПАМЯТНИКА **БАНК**

ПЕНЗЕНСКАЯ ОБЛАСТЬ НЕВЕРКИНСКИЙ РАЙОН СЕЛО ДЕМИНО
БАНК 1912г.

УЧЕТНАЯ КАРТОЧКА

Успенская церковь

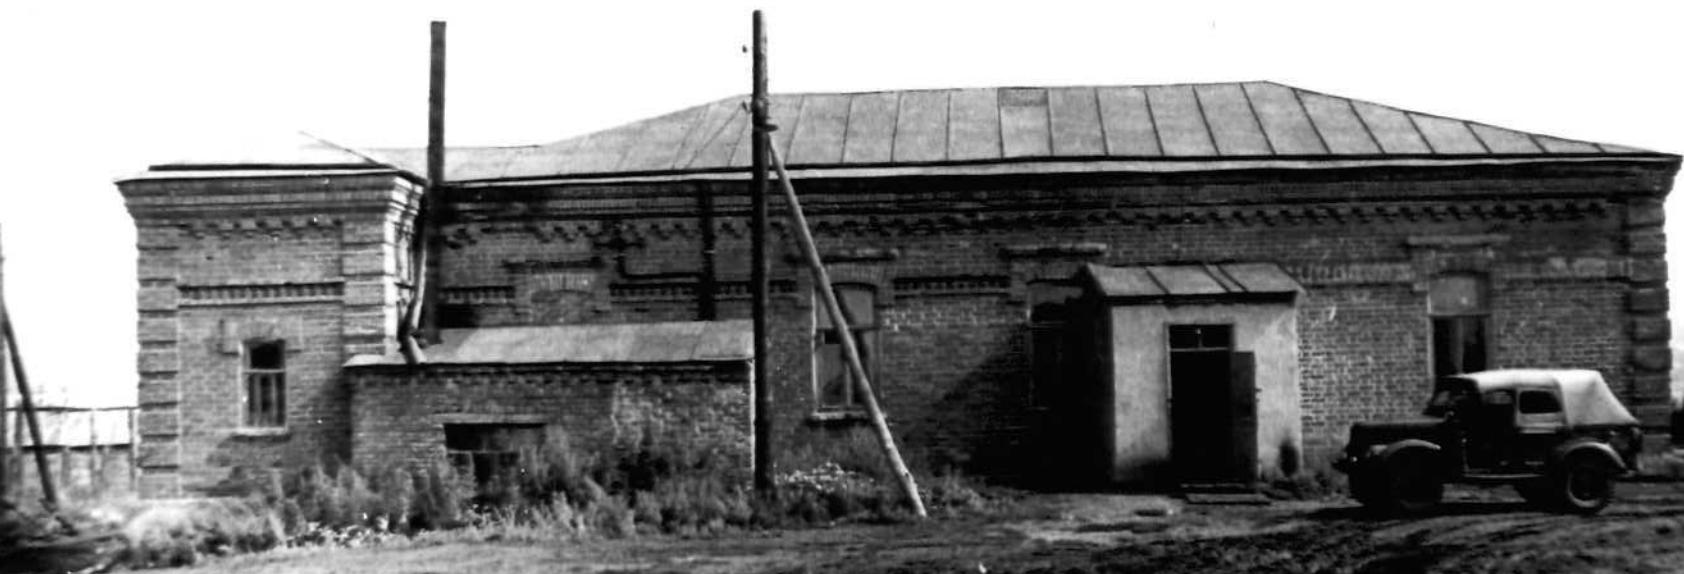
Пензенская обл., Неверкинский р-н,
с? Демино. Банк. 1912г. Северный фасад.
Фото Вандтке С.В. 1984г.

Все оконные проемы основного объема здания одинаковых размеров. Над ними расположены плоские горизонтальные сандрики, объединенные декоративным пояском с поребриком по периметру здания. Окна северной, восточной и западной стен имеют подоконные карнизы из сухариков, под ними - прямоугольные бледцы в уступчатых рамках. Углы здания декорированы плоскими угловыми лопатками, гармонично расчлененными по вертикали. Уступчатый карниз опирается на ряд городков. Декоративное оформление парадного фасада завершается парапетом и полукруглым фронтоном, и столбиками.

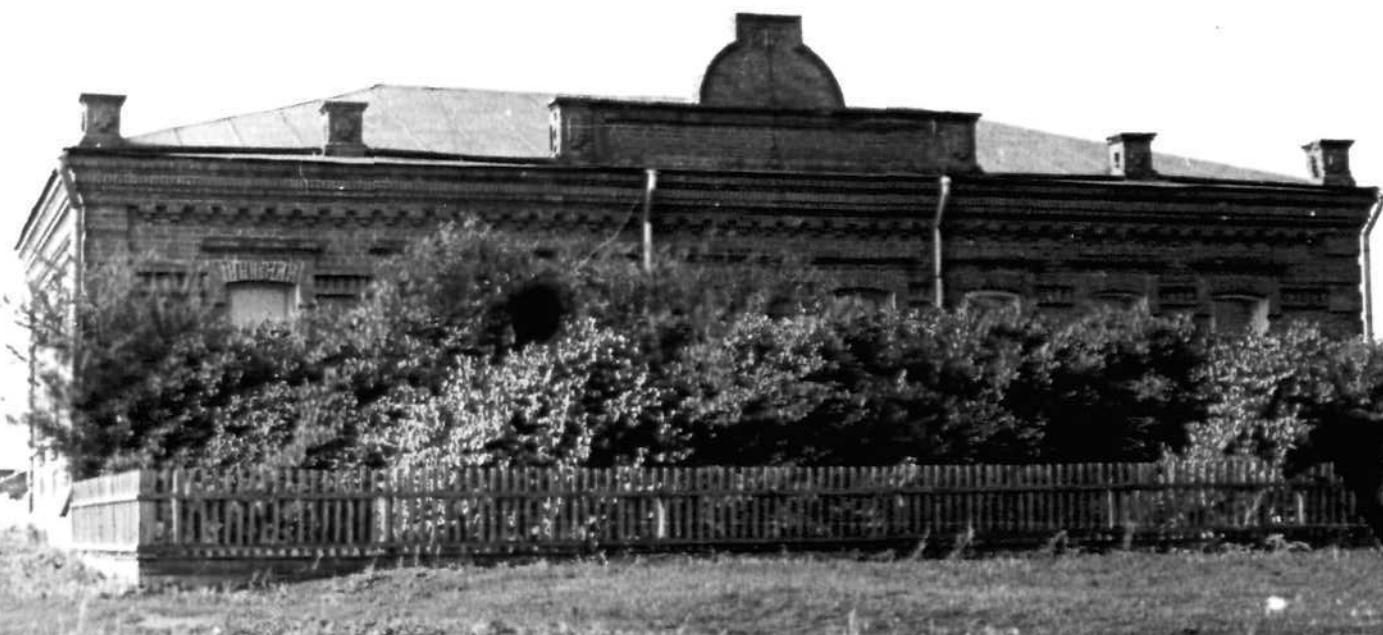
2. Пензенская обл., Поверкинский р-н,
с. Демино. Банк. 1912г. Южный фасад.
Фото Вандтке С.В. 1984г.

Планировочная структура здания незначительно изменена: коридор разделен двумя поперечными перегородками. Пристроены помещения котельной и тамбура запасного входа.

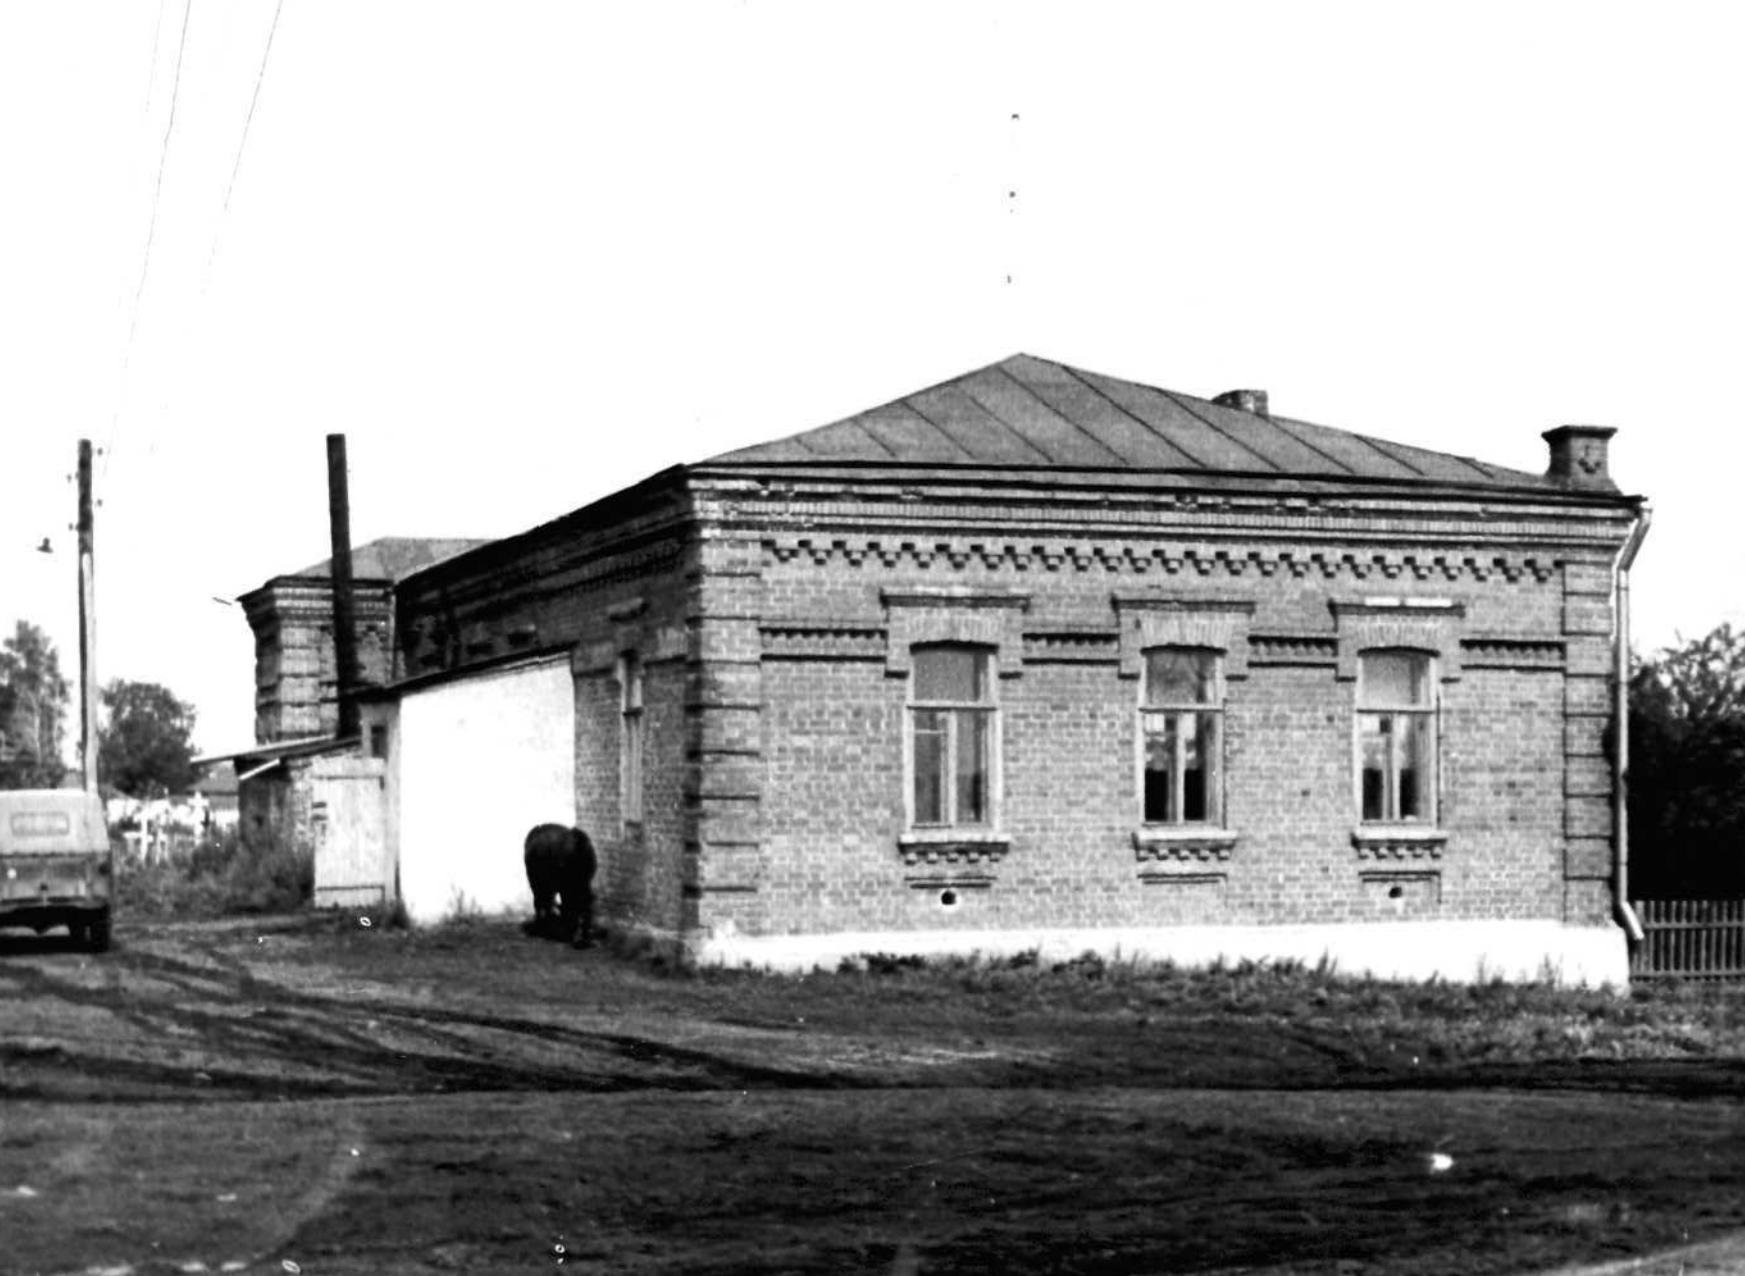
4. Пензенская обл. Новеркинский р-н,
с. Демино. Банк. 1912г. Вид с юго-восто-
ка. Фото Вандтке С.В. 1984г.

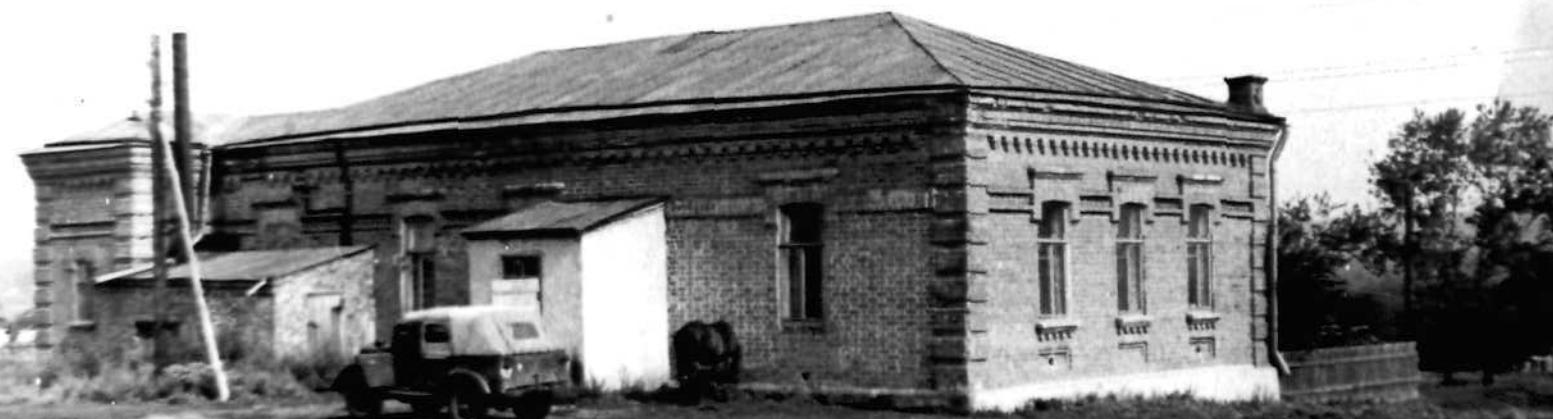
5. Пензенская обл., Неверкинский р-н,
с. Демино. Банк. 1912г. Вид с юго-восто-
ка. Фото Вандтке С.В. 1984г.

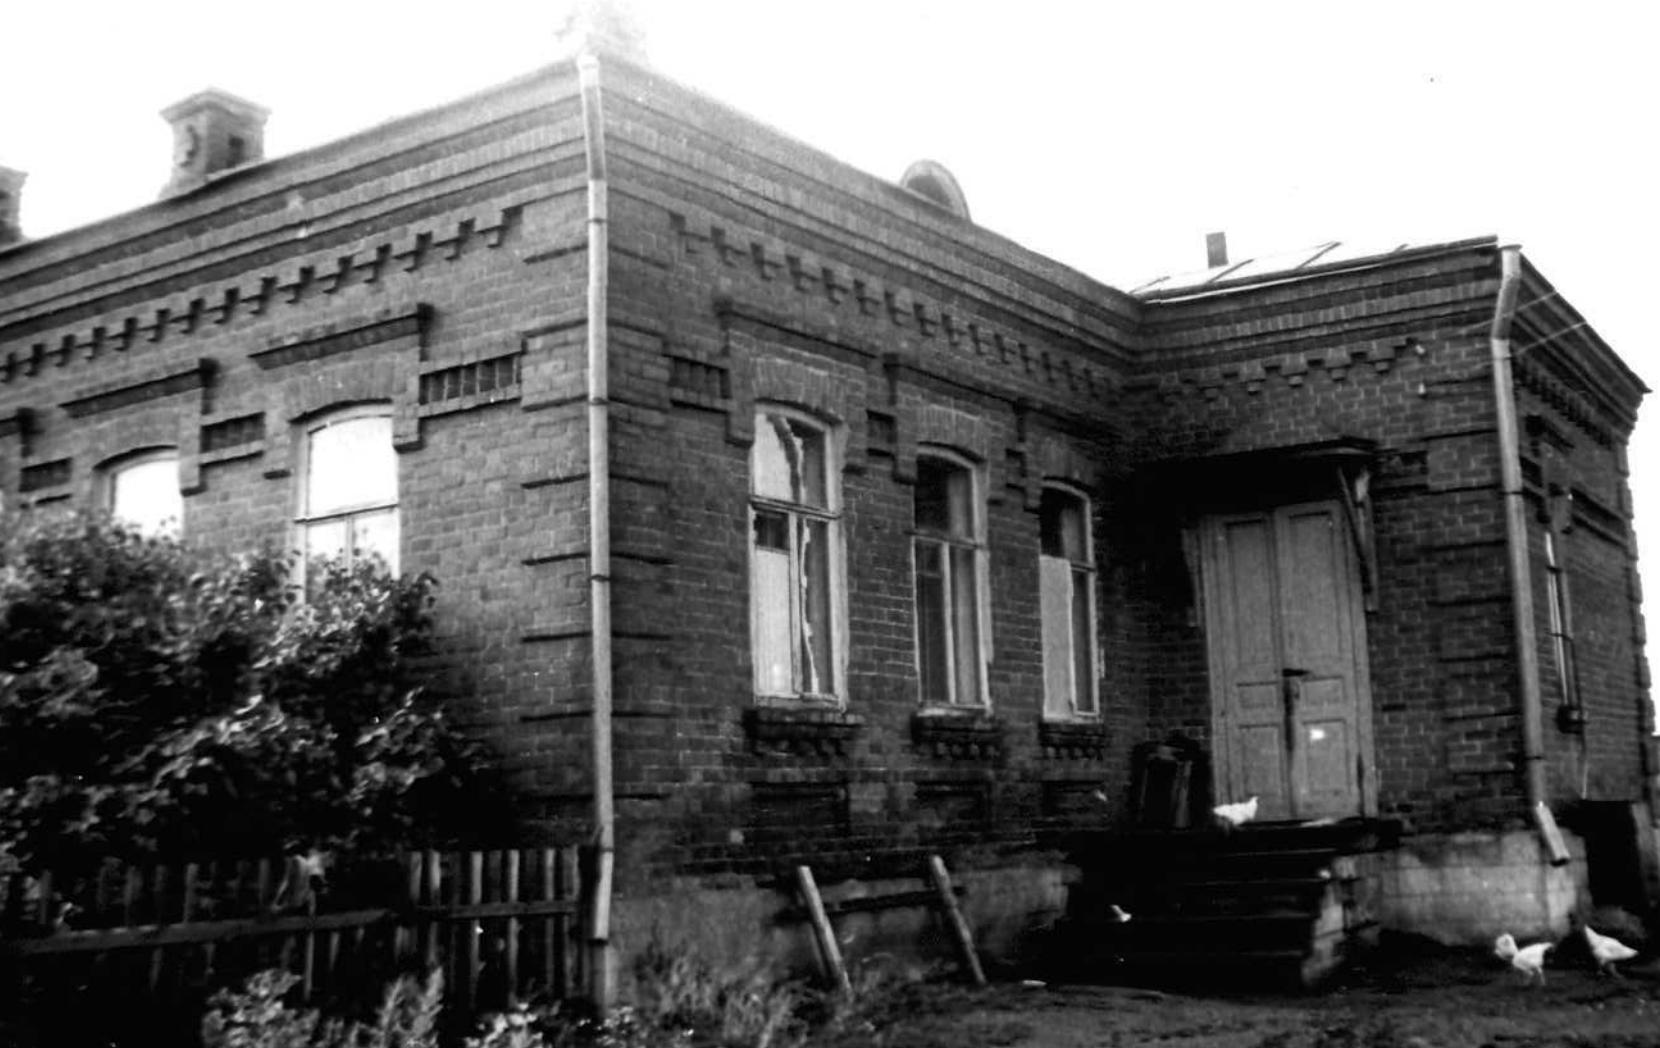
6. Пензенская обл., Неверкинский р-н,
с. Демино. Банк. 1912г. Фрагмент запад-
ного фасада. Вид с северо-запада.
Фото Вандтке С.В. 1984г.

Кровля основного объема здания двухскатная с торцовыми вальмами на западе и востоке. Западная вальма усложнена склоновым окном полуциркульного очертания. Пристройки имеют односкатное покрытие.

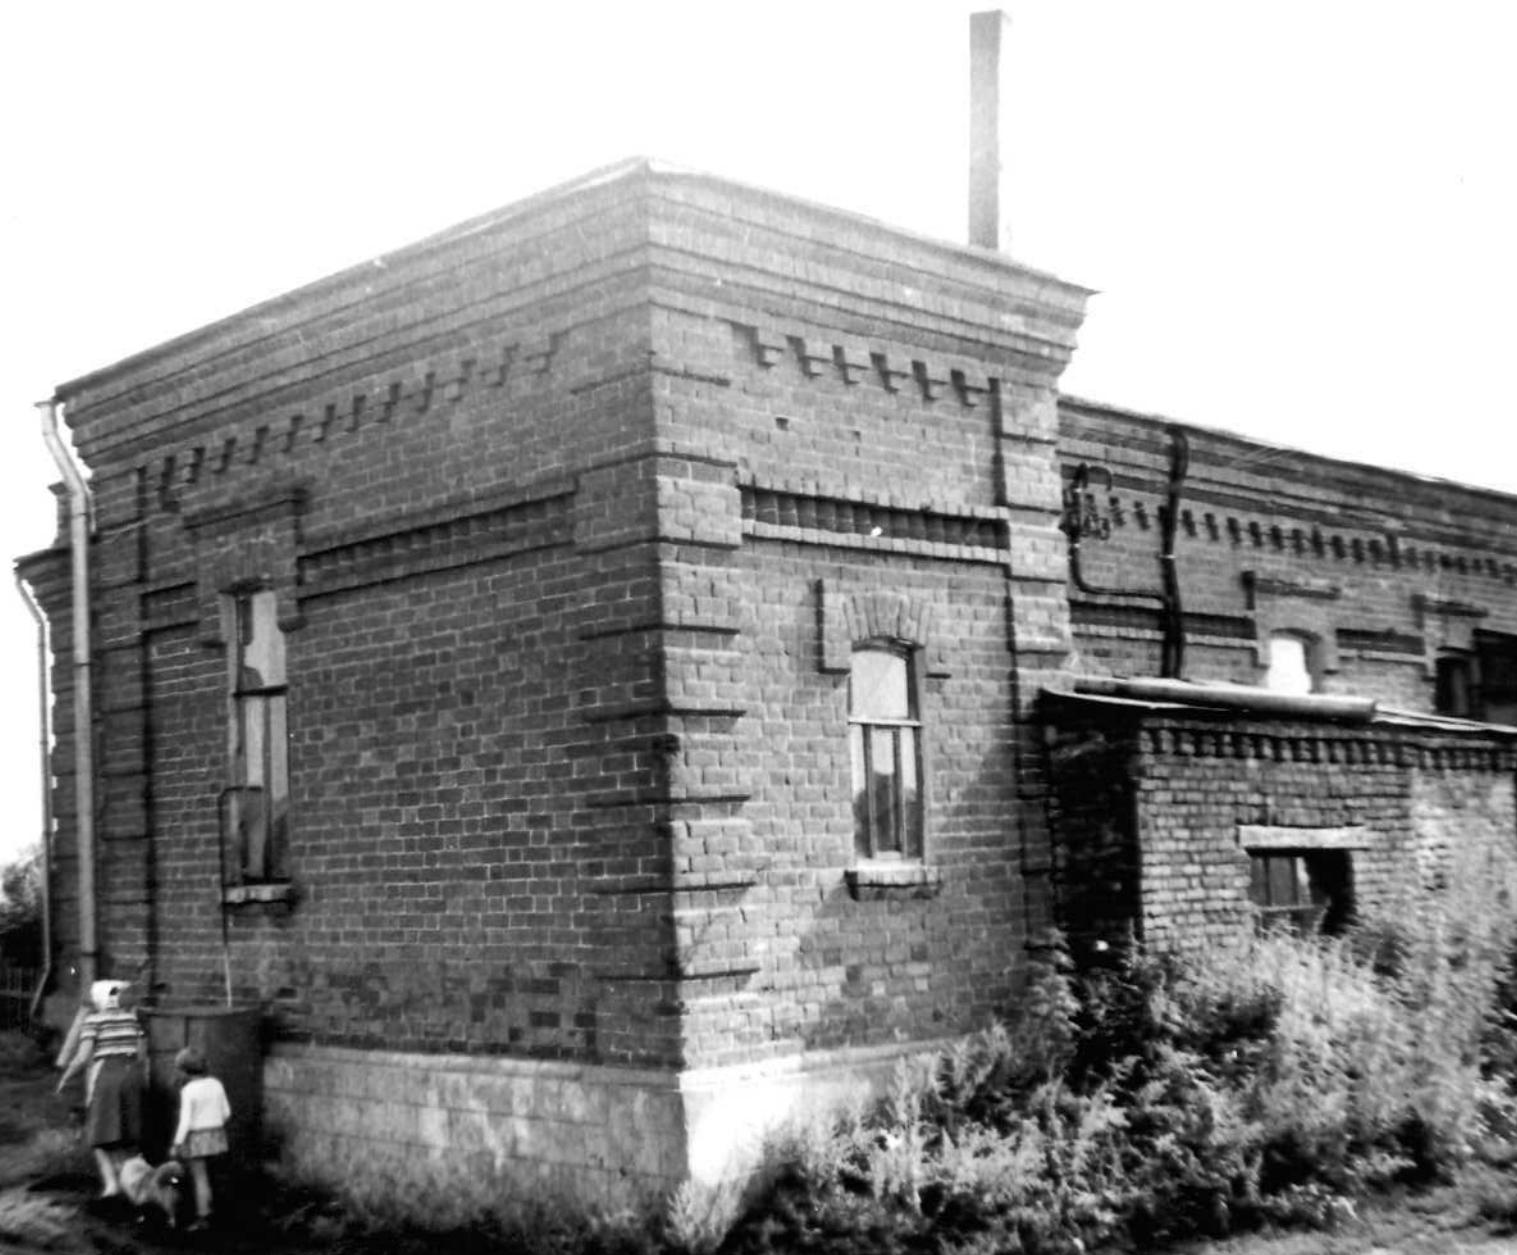
7. Пензенская обл., Неверкинский р-н,
с. Демино. Банк. 1912г. Фрагмент запад-
ного фасада. Вид с юго-запада.
Фото Вандтке С.В. 1984г.

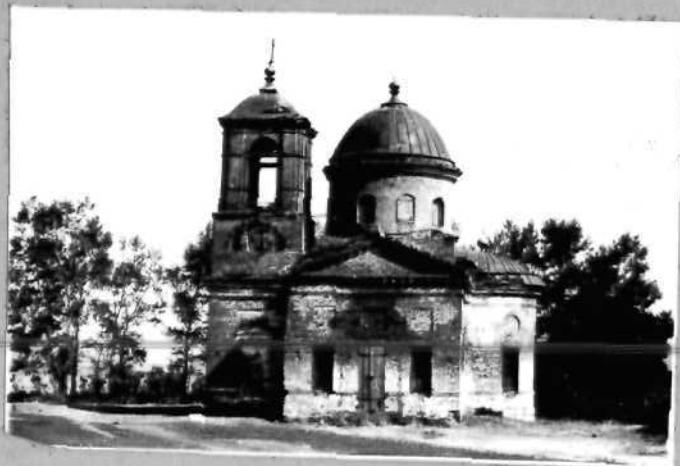
Церковь кирпичная, ~~одноглавая, бесстолпная~~. Объемно-пространственная композиция строится на сочетании примыкающей к храму колокольни, полуциркульного купола на широком цилиндрическом барабане и полукруглой апсиды. На куполе, звоннице, апсиде помещены маленькие шарообразные главки. Церковь выстроена в стиле русского ампира. В интерьере сохранились хоры, часть иконостаса.
