П А С П О Р Т

I. НАИМЕНОВАНИЕ ПАМЯТНИКА Церковь Зосимы и Савватия

1819 г.

Архангельская обл., г. Каргополь, Октябрьский проспект, 20

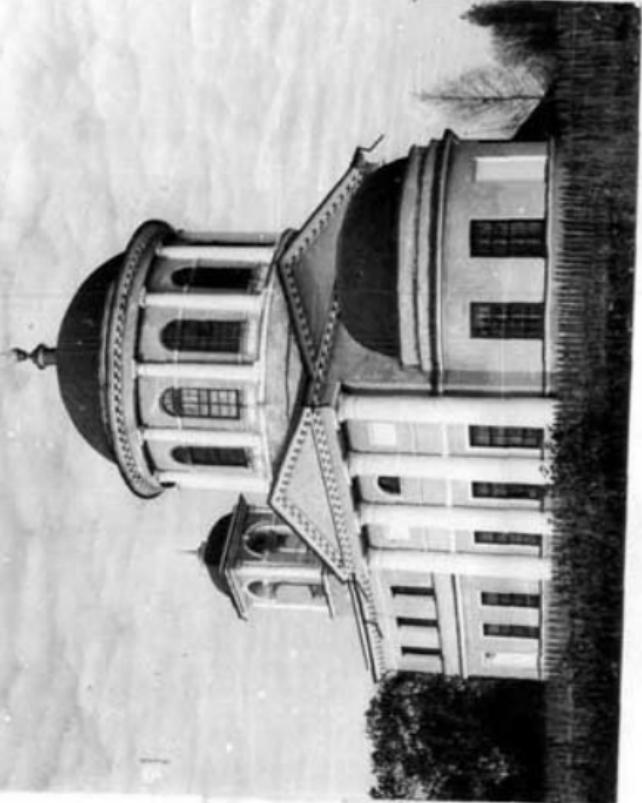
Фото или схематический план

Церковь Зосимы и Савватия - хороший образец русского ампира. Ее объемно-пространственная композиция отличается монументальностью форм, выверенными пропорциями отдельных частей. В ней доминирует купольная ротонда, поставленная на двухъярусный куб храма, к которому с востока примыкает широкая полуциркульная апсида, а с запада двухэтажная трапезная, на которой с запада сооружен небольшой четырехъярусный объем колокольни-звонницы.

Северный и южный фасады украшены четырехколонными портиками тосканского ордера, которым вторят ритмически поставленные колонны ротонды. Карнизы украшены крупными дентикулами. Оконные проемы апсиды, I-го света храма и трапезной имеют прямоугольную форму.
