# ПАМЯТНИКИ ИСТОРИИ И КУЛЬТУРЫ СССР (недвижимые)

## П А С П О Р Т

I. НАИМЕНОВАНИЕ ПАМЯТНИКА Дом Мадитова

Астрахань

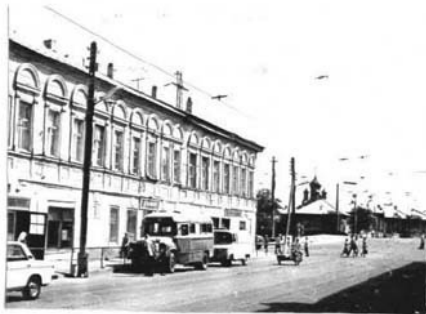
Фото или схематический план

Каменное, двухэтажное с подвалом здание в 16 осей (ныне нарушенных перебивкой проемов нижнего этажа) по южному фасаду в линии ул. Ногина и в 5 — по восточному в линии Красной набережной. Имеет многочастное секционное членение; жилые помещения верхнего этажа объединяются арочной галереей-лоджией, проходящей по заднему фасаду, торговые и хозяйственные помещения нижнего — продольным коридором. Первоначальная лестница в верхний этаж помещается в галерее; позднее к заднему фасаду была пристроена лестничная клетка прямого одномаршевого восхода. Уличные фасады, оштукатуренные в нижнем этаже и побеленные без штукатурки в верхнем, решены в формах позднего классицизма, подчеркивающих статичность нерасчлененного протяженного объема. Интересный образец раннего "доходного" дома.
