ПАСПОРТ

НАИМЕНОВАНИЕ ПАМЯТНИКА Дом Курдюкова

он, с. Покровка, ул. Гаченя, 7

УЧЕТНАЯ КАРТОЧКА (оборотная сторона)

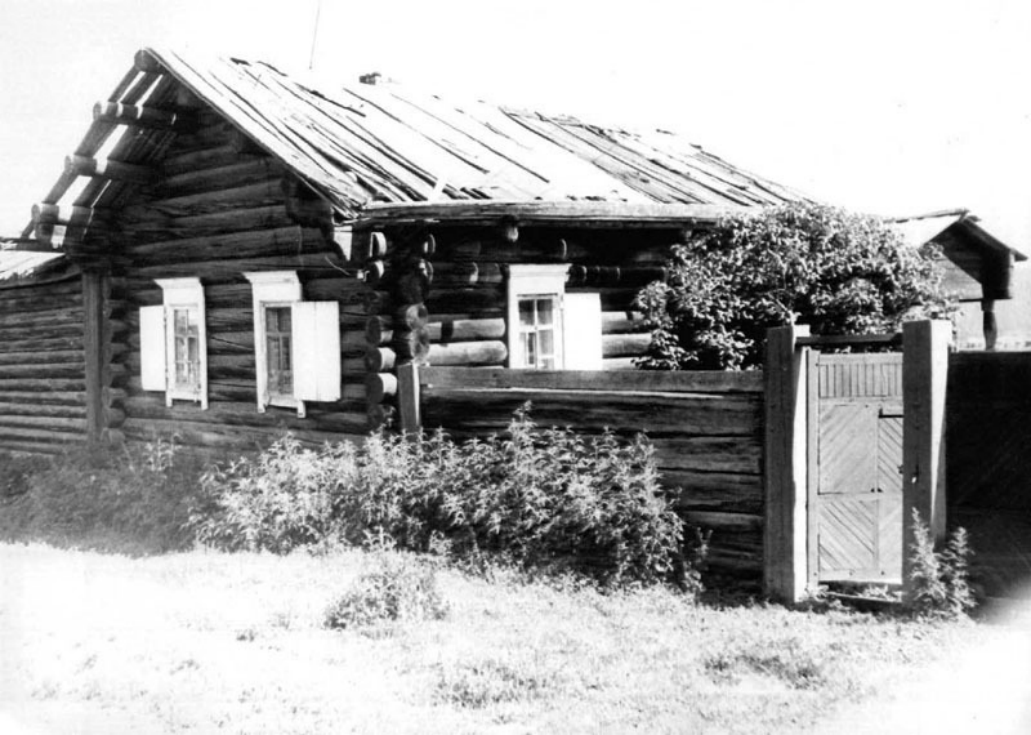
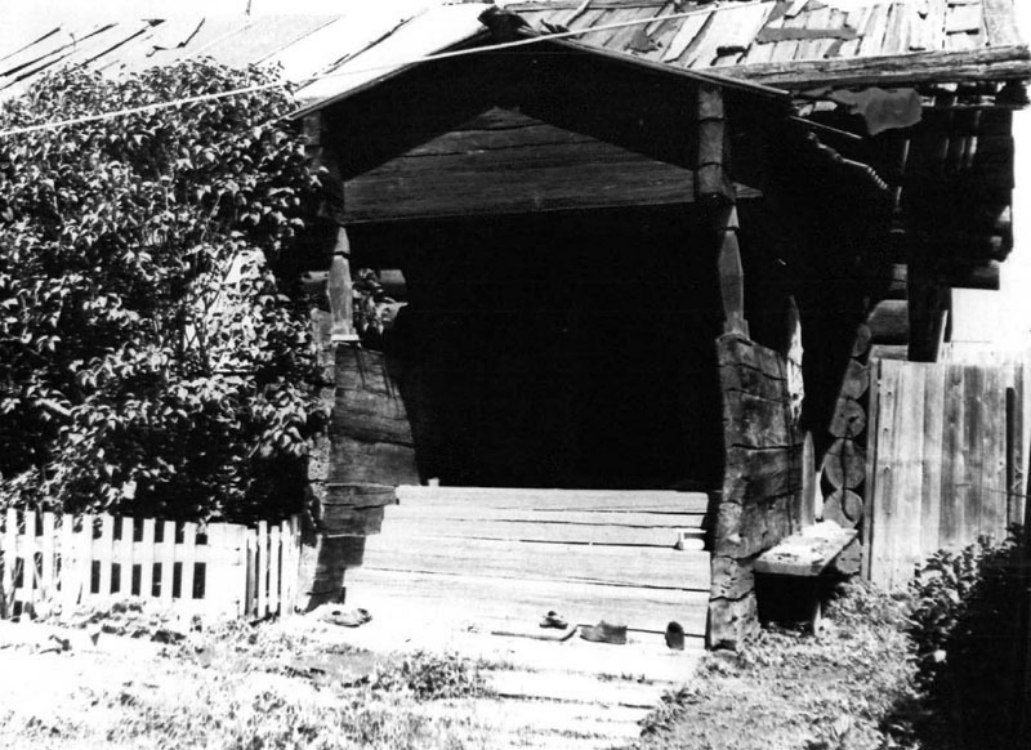
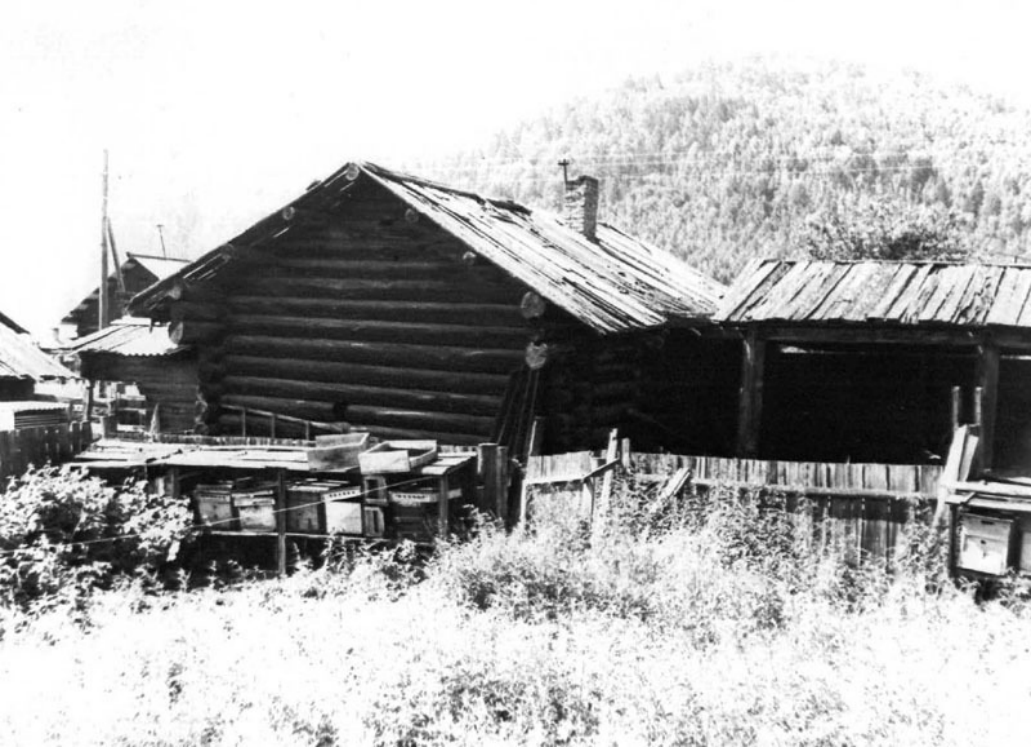
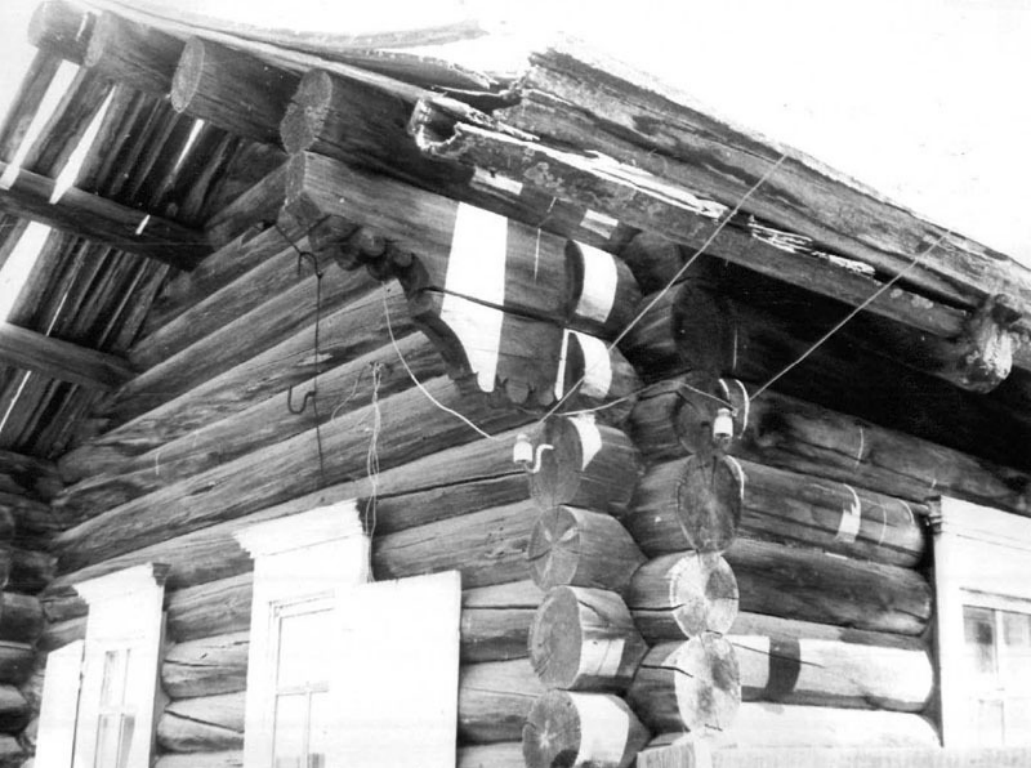
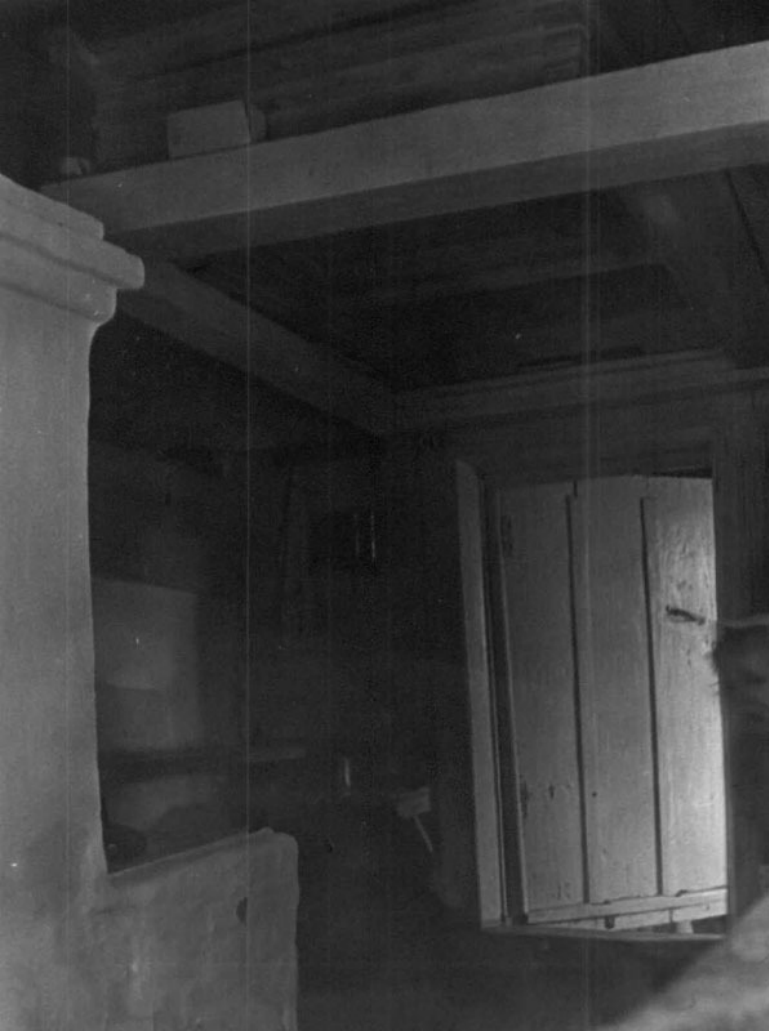
Пятистенок небольших размеров покрыт самовольной кровлей из теса, на боковых выпусках которой устроены куртины. Под большим выносом кровли, поддерживаемой резными консолями-выпусками, образован шпелен на главном и противоположном ему фасадах. С юго-западной стороны к основному объему пристроено широкое крыльцо. Травчатая кровля опирается на две консоли-выкружки, поддерживаемые резными столбиками. Широкий фронтон на торце прирублен награн и плах.

Главный фасад в два окна с простыми одностворчатыми наличниками. На гладкой лобани устроена полочка профилированного сайпика.

Стены дома выполнены из бревен 27 см, в углах рублены с остатком. Основные размеры в плане 5,6х6,7 м.

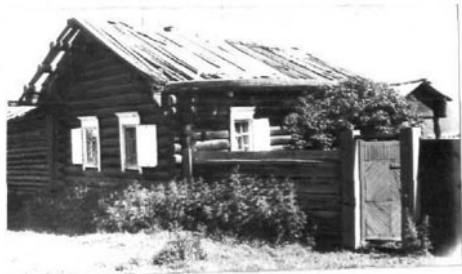
Фото или схематический план

Дом расположен на окраине села в ряду жилой деревянной застройки. Главный фасад обращён на северо-запад. Пятистенок небольших размеров покрыт самовой кровлей из теса, на боковых выпусках которой устроены куршны. Под большим выносом кровли, поддерживаемой резными консолями-выпусками, образован ципс на главном и противоположном фасадах. С юго-западной стороны к основному объёму пристроено широкое крыльцо. Двускатная кровля опирается на две консоли-выкружки, поддерживаемые резными столбиками. Главный фасад в два окна с простыми одностворчатыми наличниками. В жилой части интерьера дома между стеной и русскою печью над входом устроены полати. Стен дома выполнены из брёвен, в углах рублены с остатком. Основные размеры в плане 5,6х6,0 м. Характерный образец жилого дома 2-й пол. XIX века, распространённого в сёлах Прибайкалья. Выразительность главному фасаду и всему дому придаёт декоративные и конструктивные элементы выполненные в архаичных формах.
