# ПАСПОРТ

I. НАИМЕНОВАНИЕ ПАМЯТНИКА ЧАСОВНИ НИКОЛЫ ЧУДОТВОРЦА

Медвежьеглрский район  
Карельская АССР  
Часовня Николаы

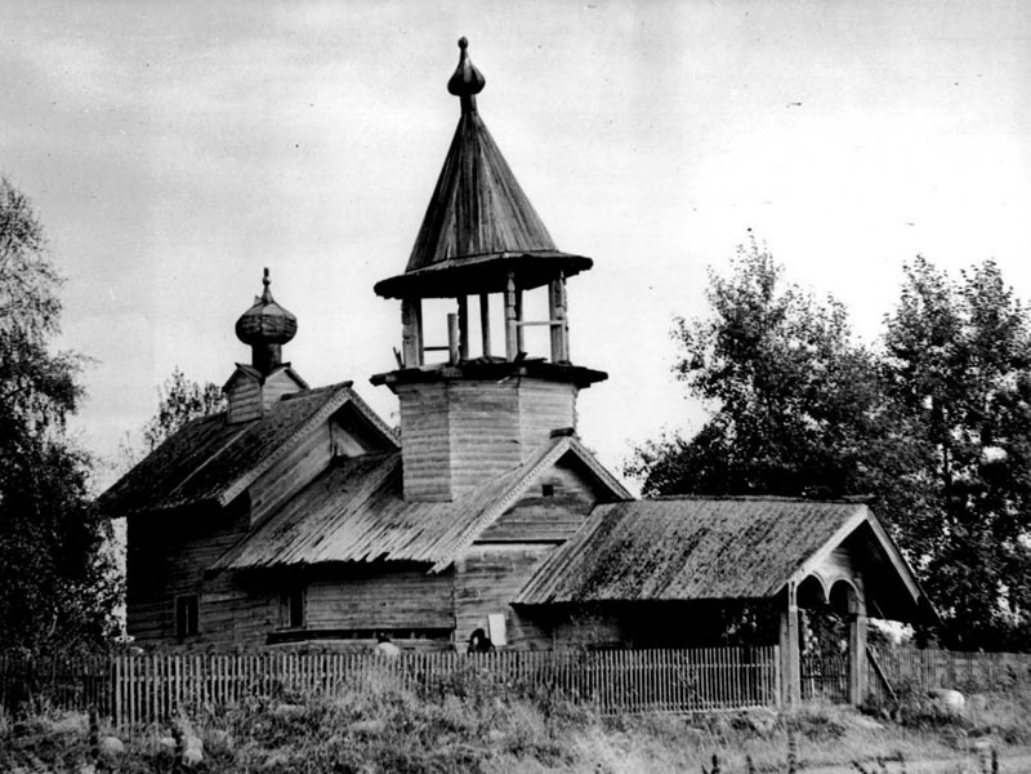
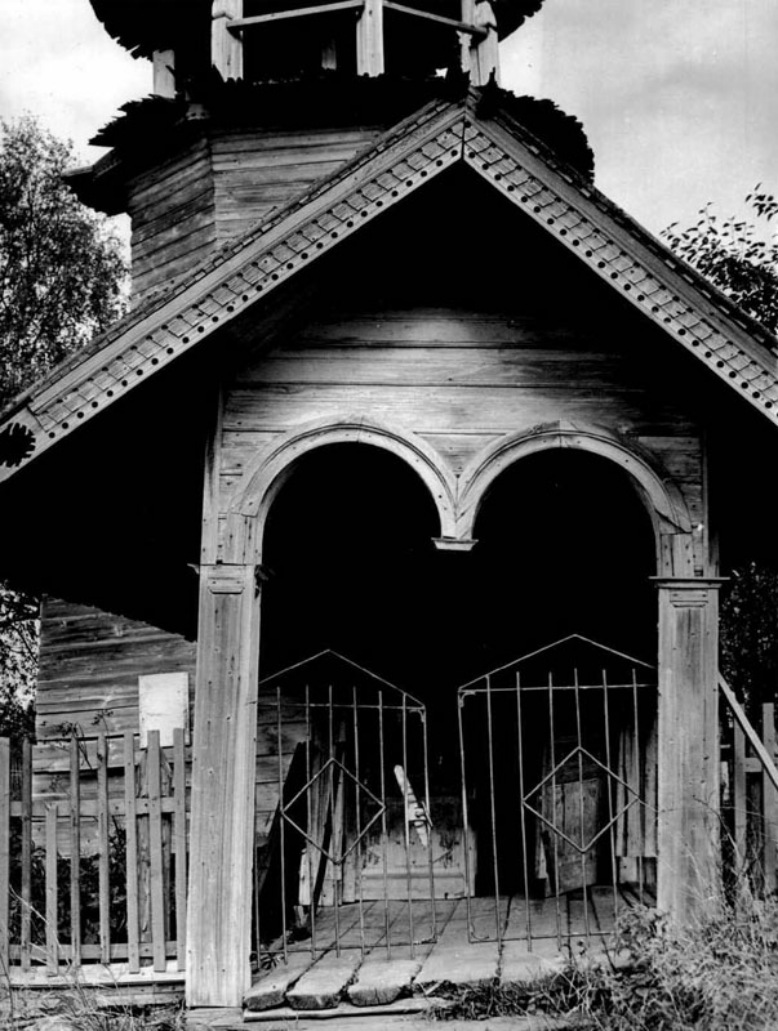
Главы открыты железом. Полы набраны из пластин, потолки-плоские, балочные, в молельне потолок в виде 15-частного "неба". Окна и двери косячатой конструкции.

Декор разновременен. Современные колокольне столбы имеют порезку из двух кувшинообразных элементов с перевязкой между ними. Причелины молельни и галереи однотипны. Имеют трехъярусную резьбу; кромка обработана ритмически повторяющимися треугольными зубчиками в сочетании со сквозными кружками, средний ярус-городковый рельеф; верхний - глухой орнамент в виде капелек. Причелины крыльца: кромка прострогана на валик, выше-цепочка сквозных кругов; средний ярус -рельеф в виде усеченных пик и подкровельная часть оформлена цепочкой прямоугольных сухариков. Столбы крыльца квадратного сечения, имеют филенчатую обшивку; фронтоны оформлены двумя полуарками.

Основные габариты 18,5 x 4,7 м

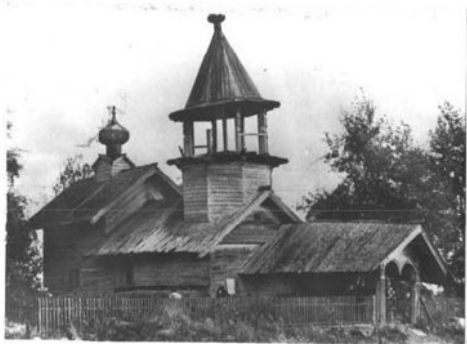
Фото или схематический план

Находится на окраине деревни, является локальной архитектурной доминантой. Состоит из ритмически нарастающих по высоте прямоугольных объемов крыльца, галереи-притвора и молельни. Над галереей-притвором устроена восьмериковая шатровая звонница. Крыльцо объединено общей двускатной крышей со входом в ограде территории.

Много резных деталей: причелины, подзоры, столбы.
