ПАМЯТНИКИ ИСТОРИИ И КУЛЬТУРЫ СССР  
(недвижимые)

## П А С П О Р Т

I. НАИМЕНОВАНИЕ ПАМЯТНИКА Склеп надземный №1.II. ТИПОЛОГИЧЕСКАЯ  
ПРИНАДЛЕЖНОСТЬ

III. ДАТИРОВКА ПАМЯТНИКА (для дата исторического события, с которым связано возникнове-  
ние памятника — для памятников истории)XVI - XVII вв.IV. АДРЕС (местонахождение) ПАМЯТНИКА Чечено-Ингушская АССР, Советский р-н,уш. Малхиста, долина р. Мешехи, сел. Мешехи.

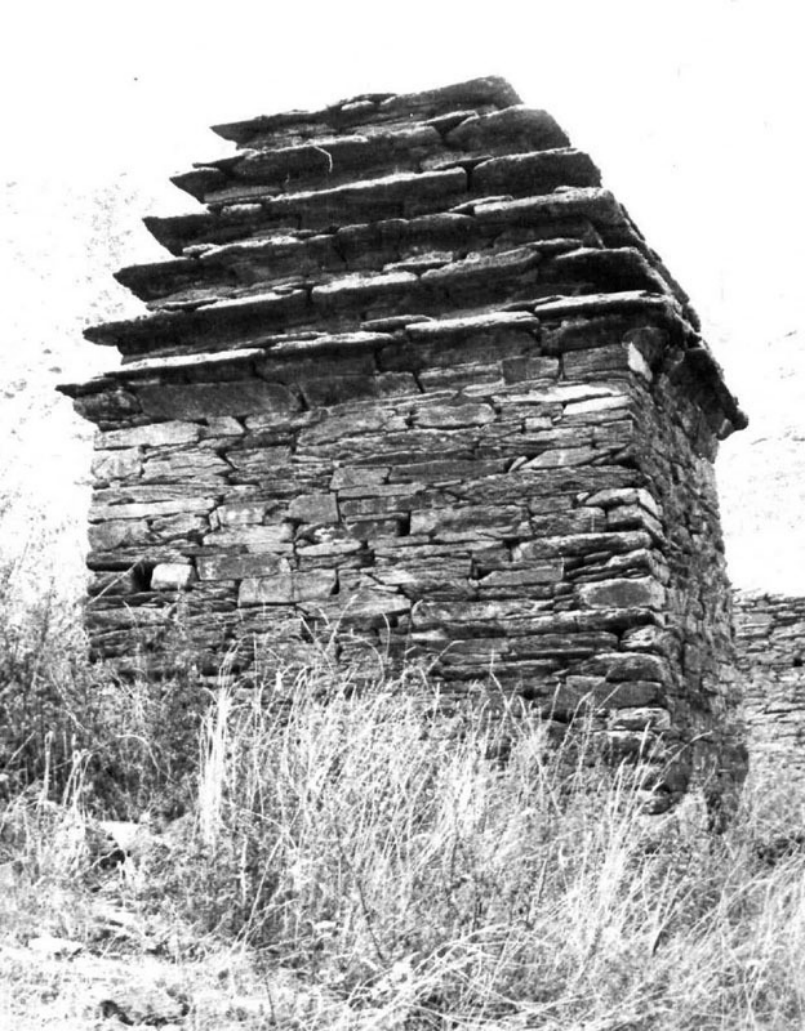
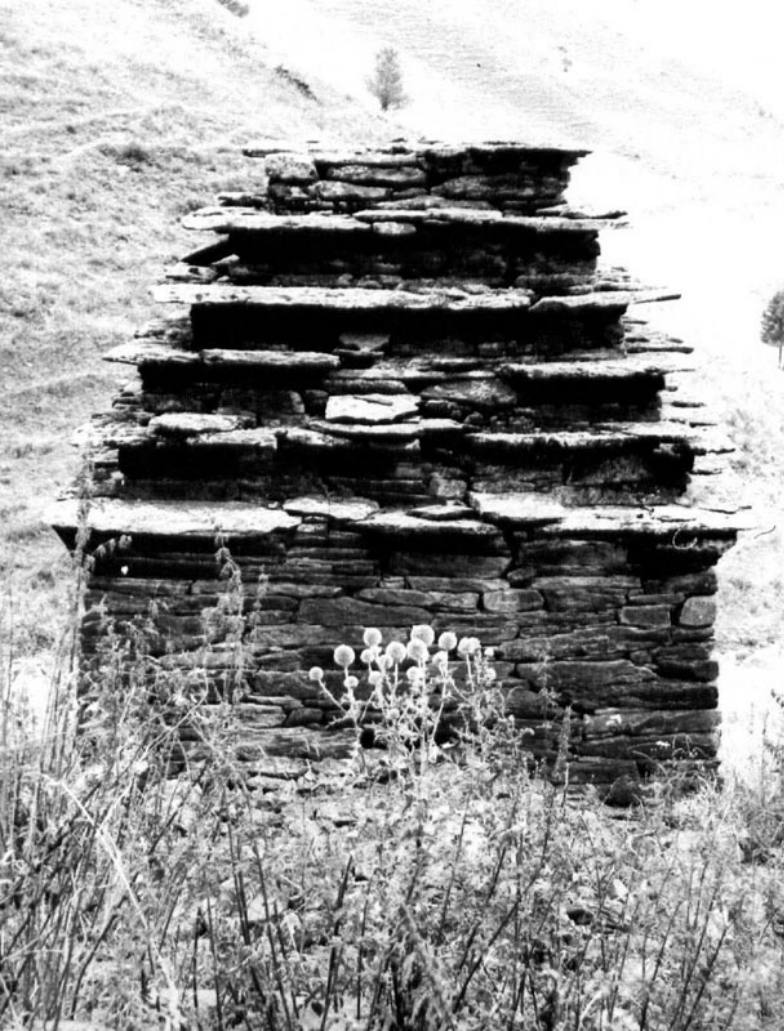
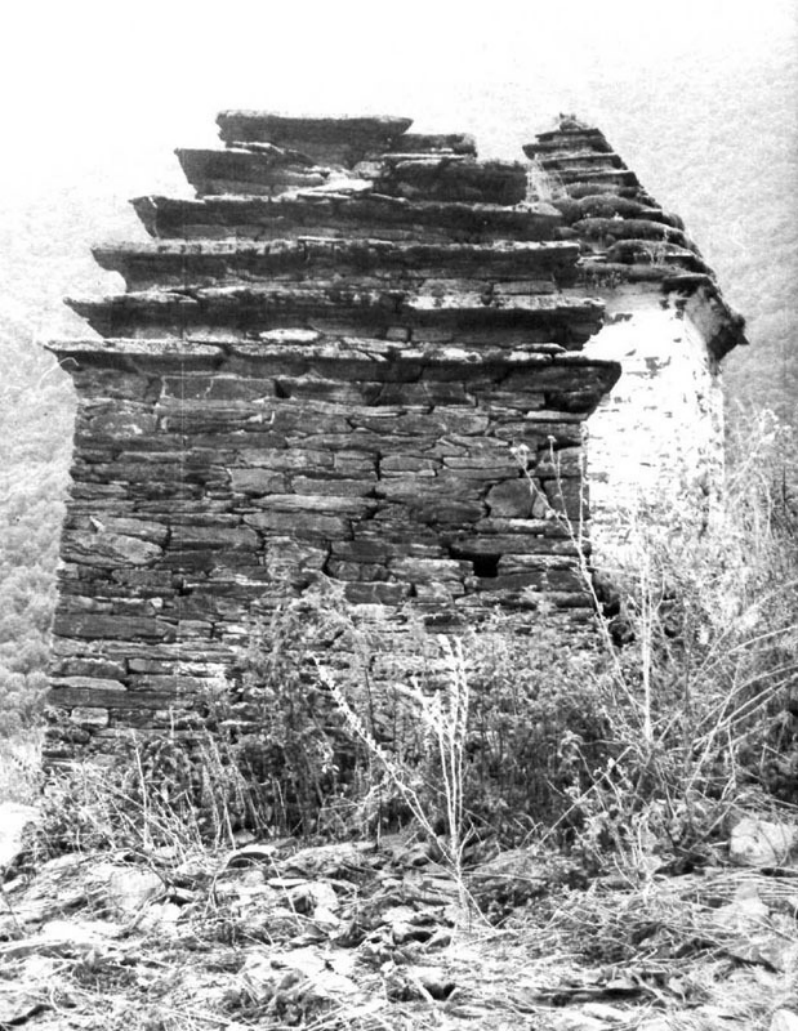
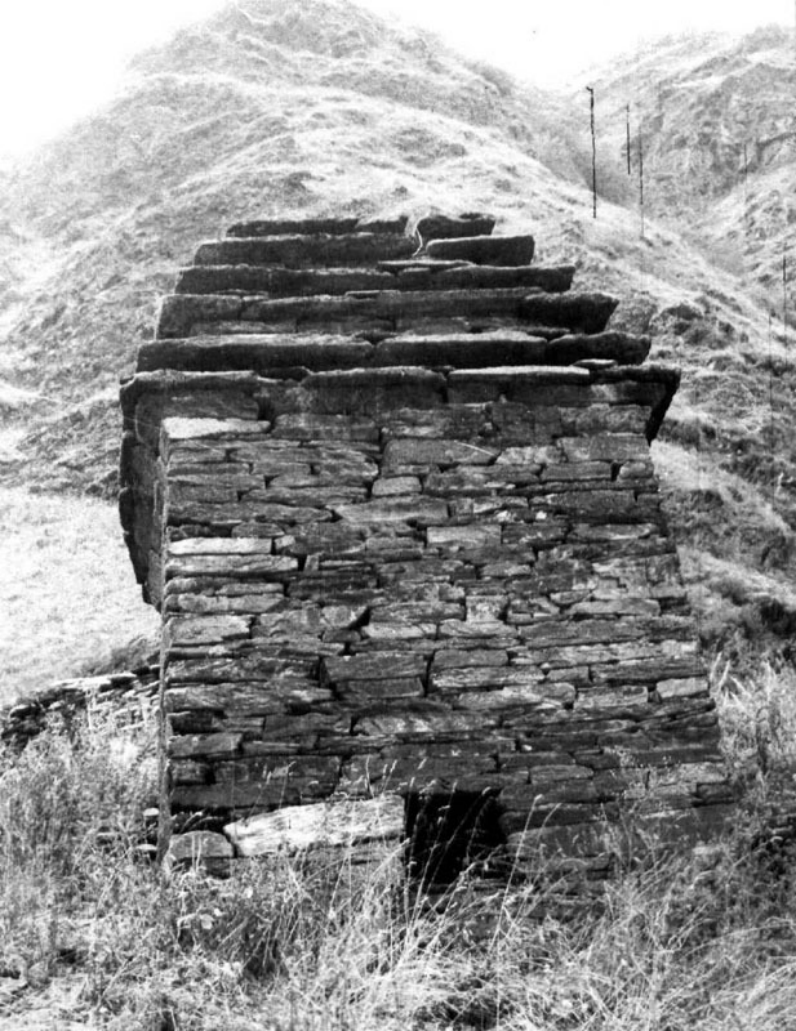
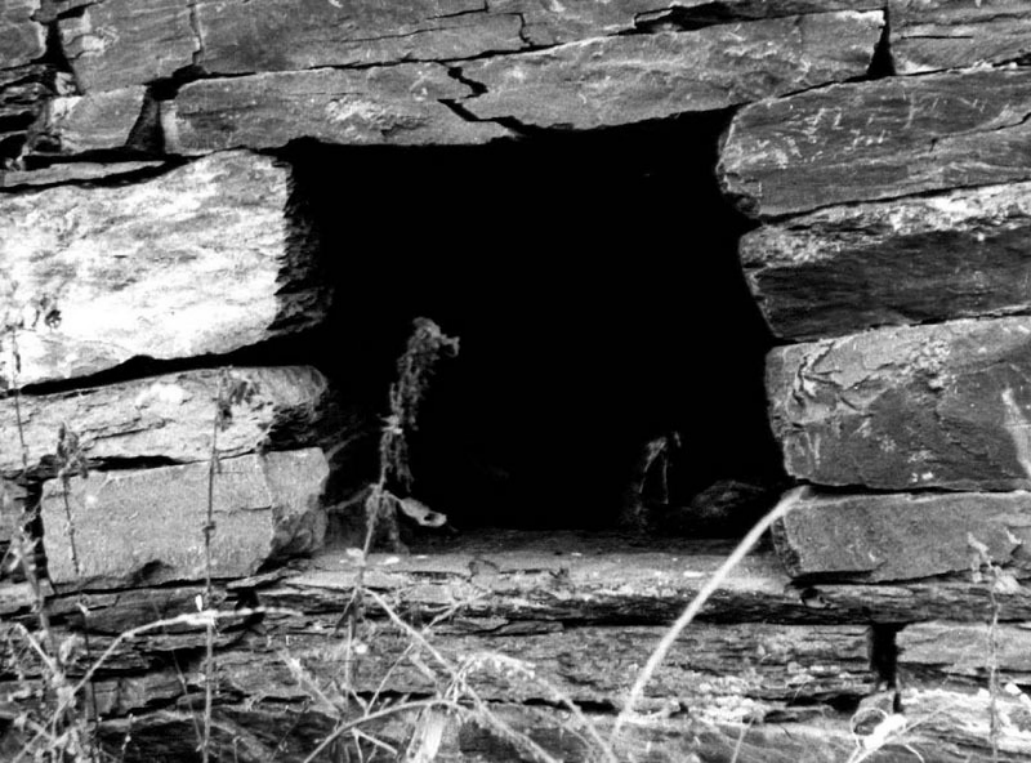
Фото общего вида — 4  
 Фото фрагментов — IX  
 Гипсы —  
 Обмеры: план — I  
 фасад —  
 разрез —  
 Схематический план  
 охранной зоны —

Утрачена верхняя ступенька кровли с венчающим шпилем. Погребения разорены.

Южный склеп №1 в плане квадратный /4,36x4,36м/, двухэтажный, увенчанный пирамидальной ступенчатой кровлей. Водружен на крутом материковом основании склона. Сложен на глине из подтёсанных сланцевых плит. Объём кверху сужен и завершён карнизом из подтёсанных наугол плит. Каждая из ступени кровли покрыта тонкими сланцевыми пластинами. Завершение не сохранилось.

Лаз в нижний ярус расположен у самой земли на западном фасаде склепа. Лаз во второй ярус находится с противоположной стороны. Откосы лазов обращены внутрь склепа. По сторонам от проёмов внутри стен проходят горизонтальные каналы дверных запоров.

Внутреннее пространство склепа перекрыто четырёхсторонним ложным сводом. Оно разделялось на два этажа деревянным горизонтальным перекрытием, которое ныне не сохранилось.

Захоронения склепа нарушены.
