ПАМЯТНИКИ ИСТОРИИ И КУЛЬТУРЫ СССР

П А С П О Р Т

НАИМЕНОВАНИЕ ПАМЯТНИКА Воскресенский церковь.

1791 г.IV. АДРЕС (местонахождение) ПАМЯТНИКА Архангельский обл., Вельский р-н,Р-Коммунарский с/с, с.Козловское (сообщение: поводом "Вельск-Коммунар" идалее датком около 6 км до села)

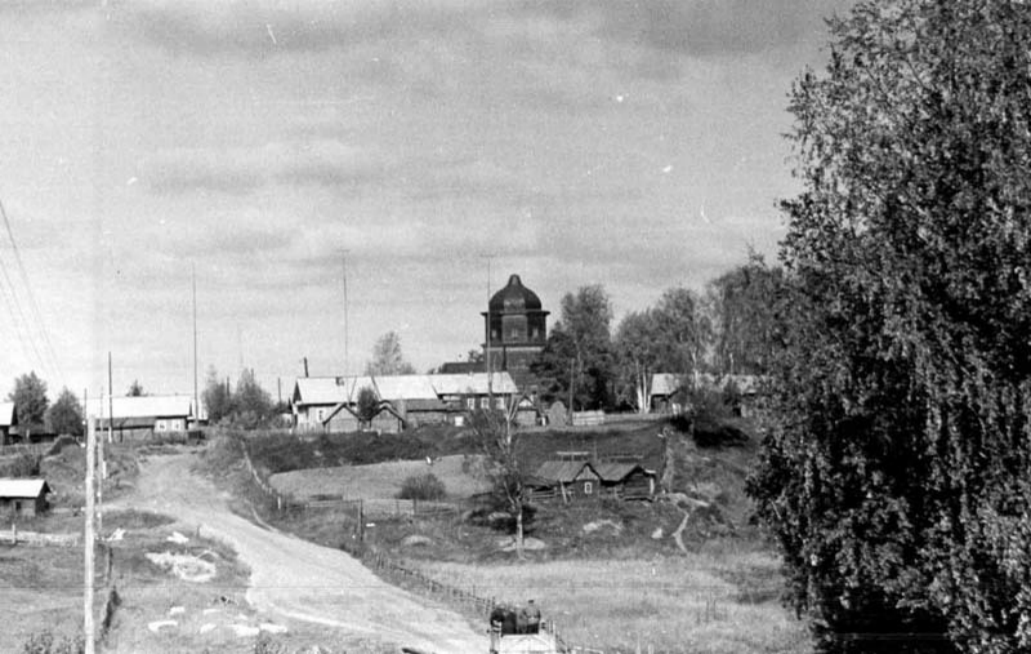
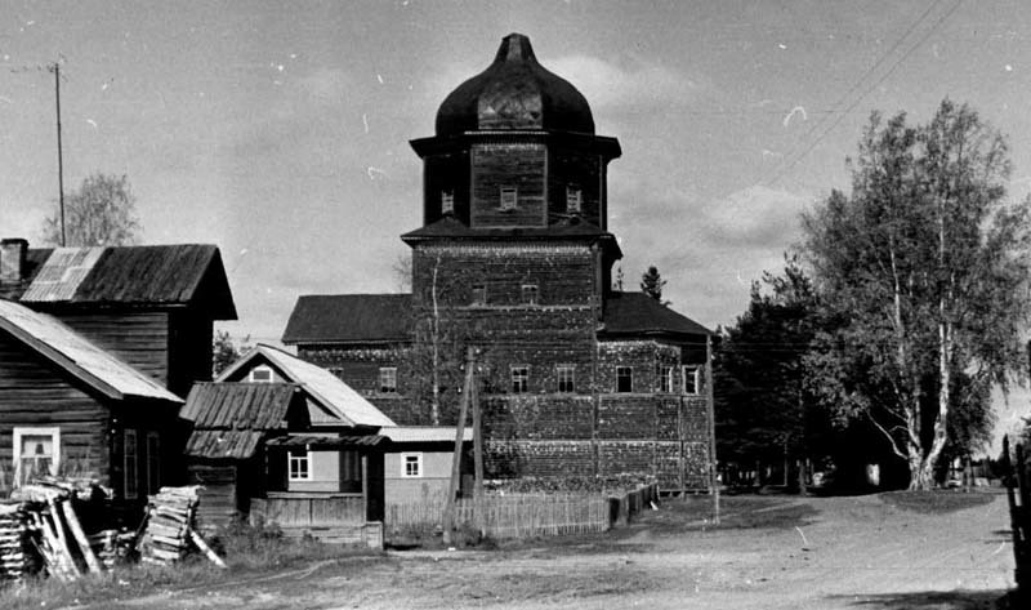
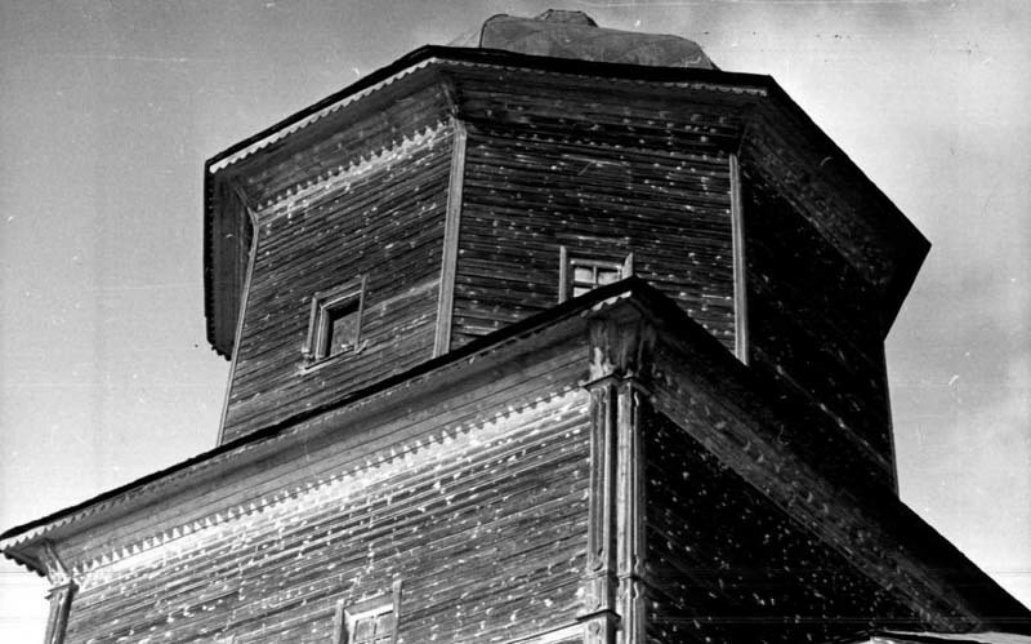
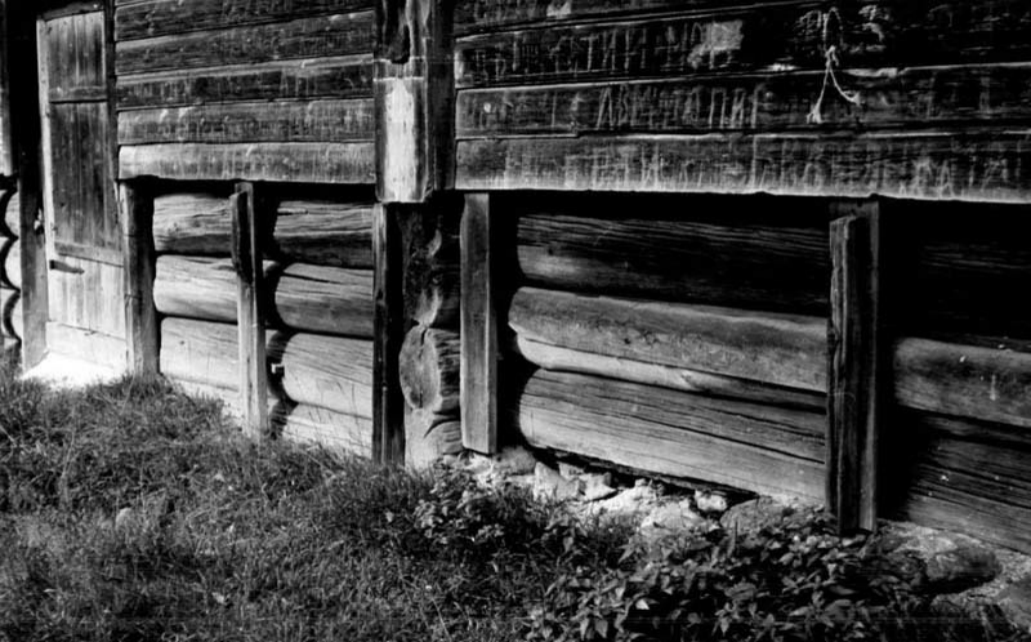
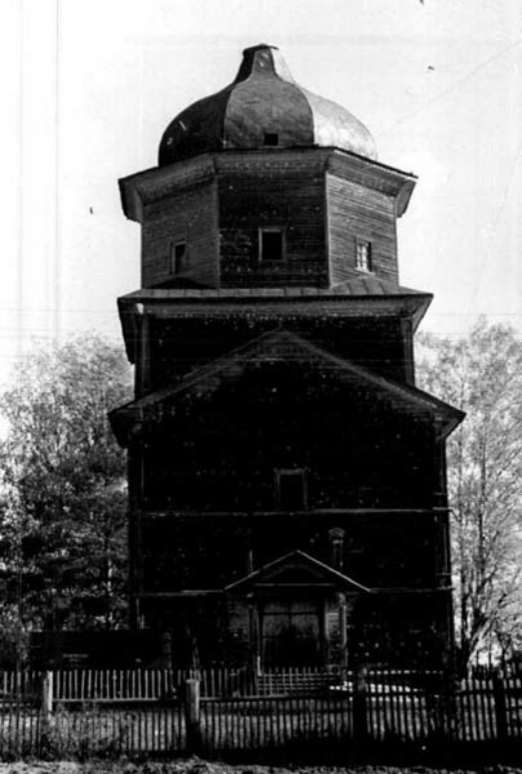
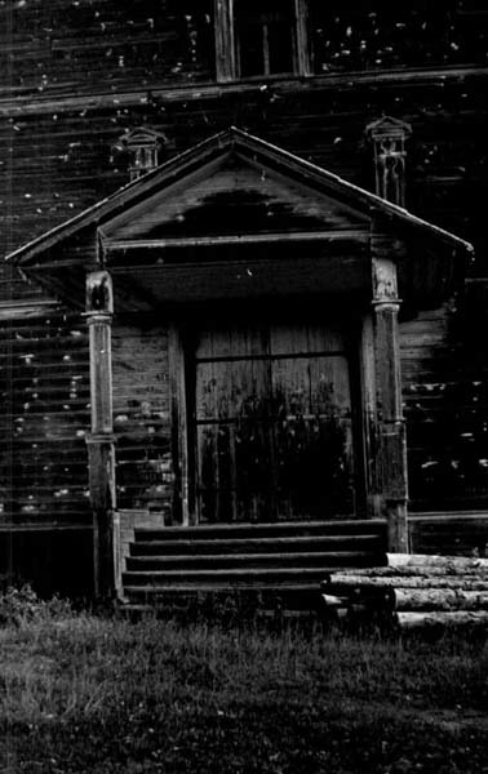
Отсутствует навершие церкви — глава и крест. Местами обшивка сорвана. Во многих оконных проемах отсутствуют рамы и стекла, отчего в интерьере памятника грязь и птичий помет покрывает преобладающую часть пола.

Воскресенская церковь относится к типу деревянных культовых сооружений типа "восьмерик на четверике" с кубоватым восьмигранным завершением. Стены церкви рублены "в обло" из бревен Ø 35 см, поставленных на высокий подклет и на фундамент из валунов. Срубы памятника обшиты тесом. 3-х светное помещение храма перекрыто восьмилотковым сводогутым сводом, снаружи имеющим кубоватую форму. В интерьере вдоль западной стены храма проходит лестница на хоры, нависавшие над входом в храм. На востоке храм переходит в алтарь, имеющий 3-х частную форму; на западе к храму примыкает трапезная, ширина которой аналогична ширине храмовой части. В северо-западном углу трапезной находится лестница, ведущая с уровня основного помещения церкви вниз, в паперть, расположенную в уровне подклета. Паперть с южной стороны имеет помещение сторожки, а с северной — помещение склада с лестницей, идущей в подклет. К паперти пристроено открытое крыльцо, перекрытое двускатной кровлей,

Декор памятника весьма прост: пилястры обшивки остатков срубов акцентированы накладными фигурными досками.⁵⁴ Свесы кровель по всем фасадам декорированы тесинами волнистого рисунка. Наличники на окнах имеют весьма простую форму.⁵⁵

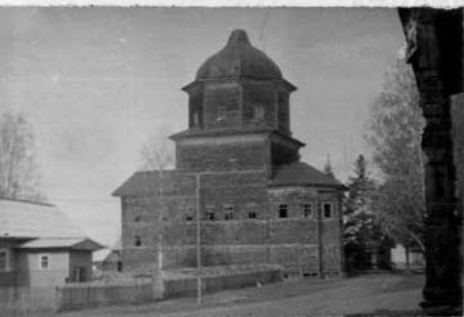
Фото или схематический план

Воскресенская церковь относится к типу деревянных культовых сооружений типа "восьмерка на четверике" с кубоватым восьмугранным завершением. Стены церкви рублены "в обло" из бревен δ 35 см, поставленных на высокие подклет и на фундамент из валунов. Срубы памятника обшиты тесом. 3-х светное помещение храма перекрито восьмилотковым сожнутым сводом, снаружи имеющим кубоватую форму. В интерьере вдоль задней стены храма проходит лестница на хоры, нависающая над входом в храм. На востоке храм переходит в алтарь, имеющий 3-х частную форму; на западе к храму примыкает трапезная, ширина которой аналогична ширине храмовой части. Наперть с южной стороны имеет помещение сторожки, а с северной -- помещение склада с лестницей, ведущей в подклет. К напертью пристроено открытое крыльцо.

Основные габариты памятника:
длина - 27 м; ширина - 11 м, высота - 27 м.
