П А С П О Р Т

I. НАИМЕНОВАНИЕ ПАМЯТНИКА Жилой домII. ТИПОЛОГИЧЕСКАЯ
ПРИНАДЛЕЖНОСТЬ

конец XIX в.IV. АДРЕС (местонахождение) ПАМЯТНИКА г. Астрахань, ул. Мельникова, 6.(СССР, край, область, район, сельсовет или станица)(общественный парк, мемориальный дворик, урты и т.д.)V. ХАРАКТЕР
СОВРЕМЕННОГО
ИСПОЛЬЗОВАНИЯ

Шлой дом. г. Астрахань, ул. Мельникова, 6.

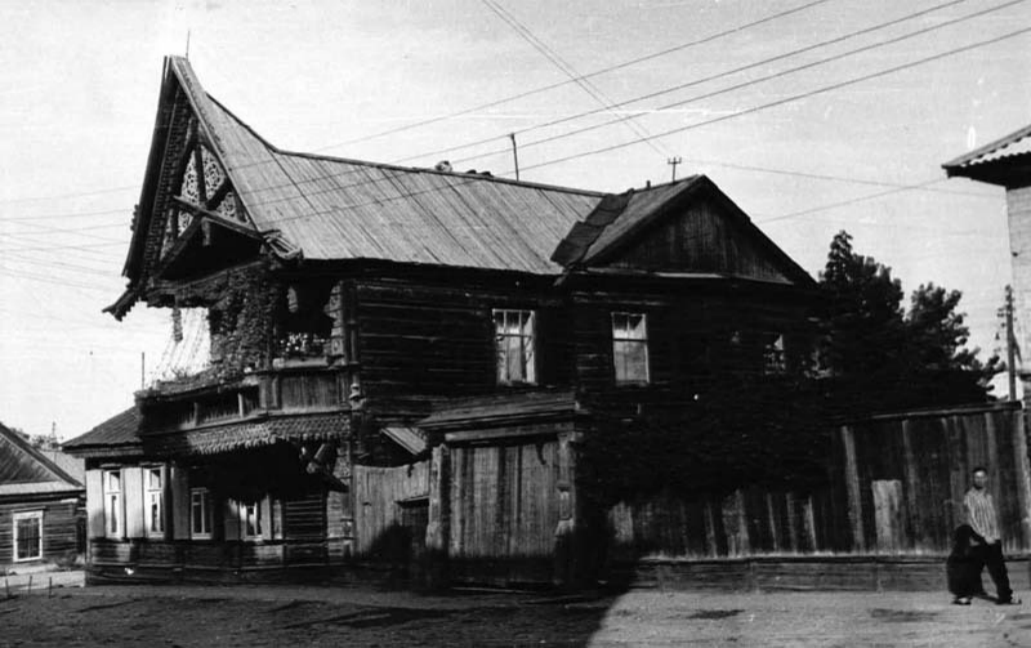
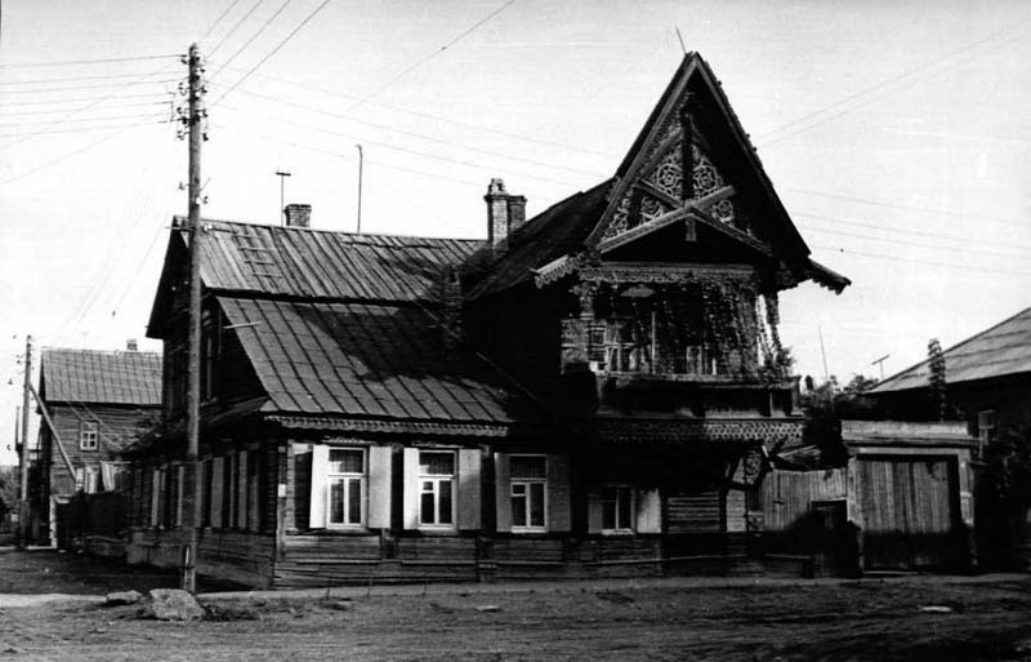
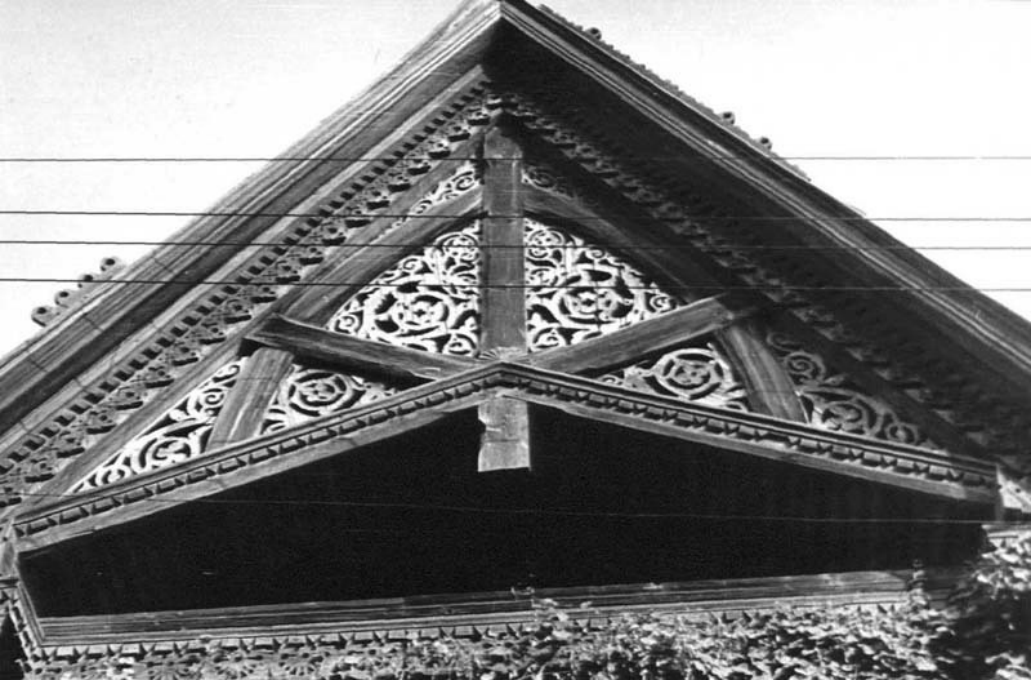
Основной объем одноэтажного с мезонинами деревянного обжитого тесом здания в плане представляет собой прямоугольник. Здание выткнуто по линии северо-запад - юго-восток и угличными фасадами обращено на северо-запад (длина - 10,2 м) и северо-восток (длина - 19,25 м). Северо-восточный мезонин расположен по центральной оси фасада. Северо-западный мезонин сметан относительно центральной оси к юго-западу. По ул. Малиникова к памятнику примыкают ворота.

Уп. Здание выделяется богатым убранством северо-западного фасада, декоративные детали которого выполнены профильной резьбой со сложной орнаментикой, и отличаются высоким качеством исполнения.

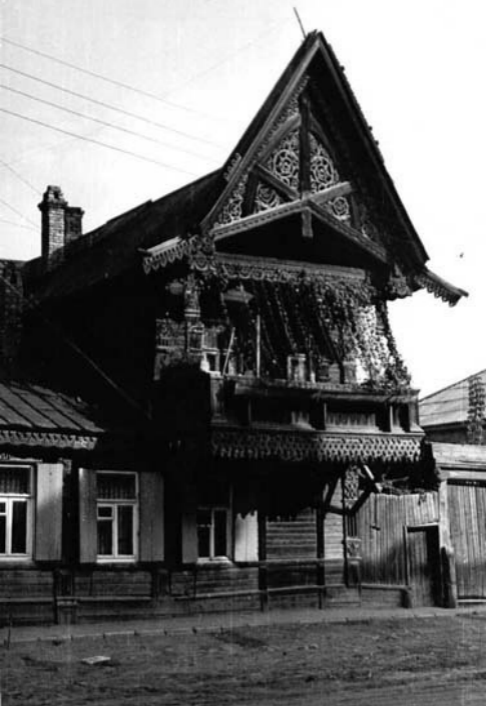
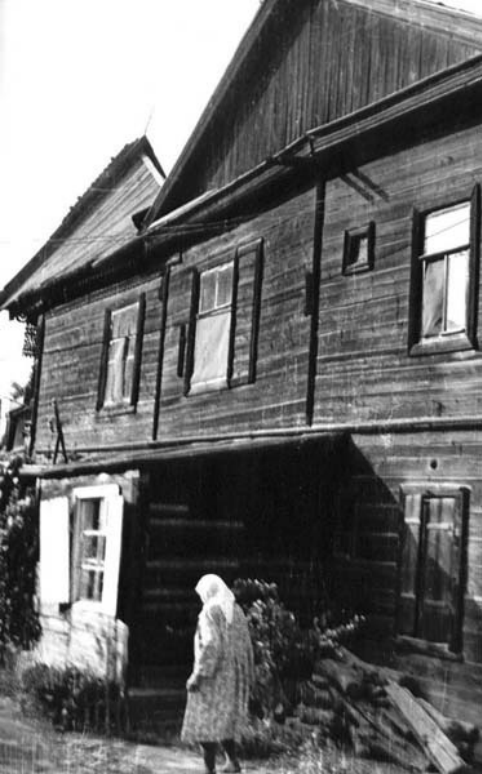
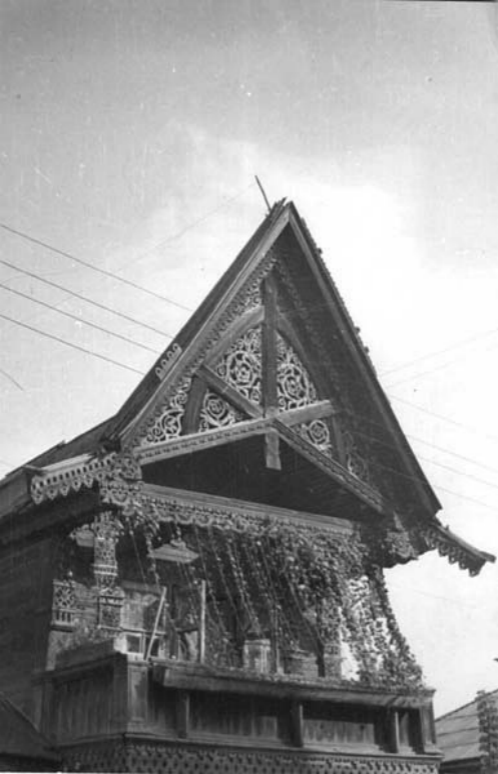
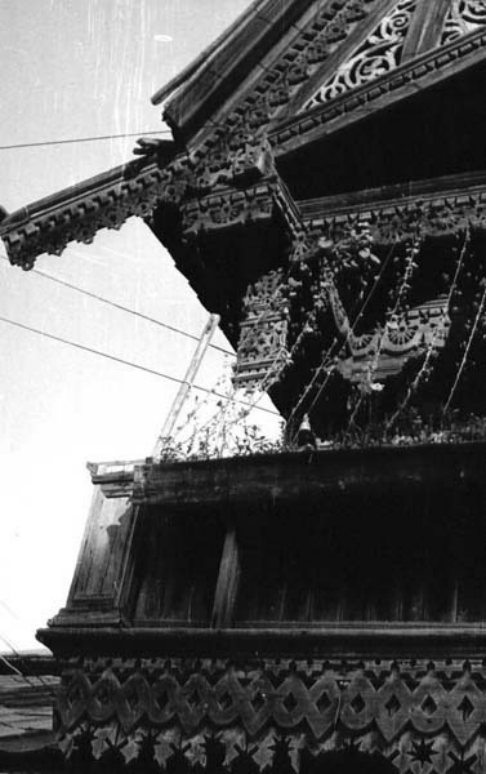
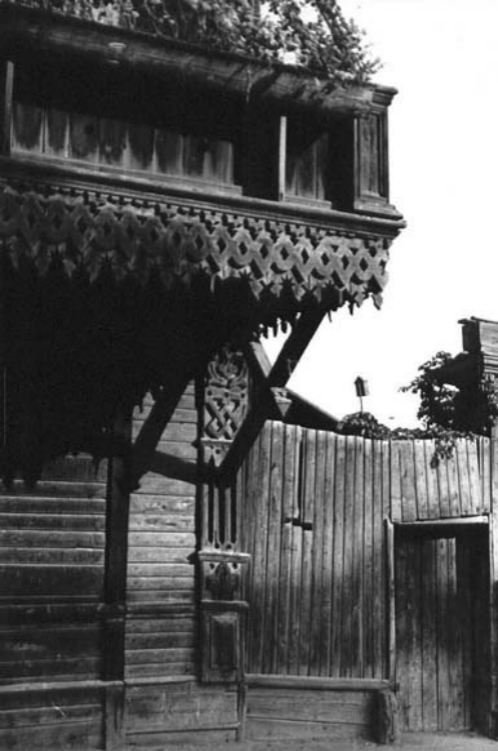
Нижние междуоконные простенки и юго-западный угол декорированы резными пилястрами. Ствол пилястр разделен на несколько ярусов: двухступенчатое филенчатое основание, три вертикальных желоба в средней части, сектор из прорезных ромбов, наложенных на гладкую доску, и завершающий рисунок стилизованного бутона. Ярусы разделены профилированными карнизиками.

Балкон поддерживается кронштейнами, образованными косо поставленными брусками с подпоркой, подведенной к бруску под прямым углом. Место стыка перекладины оформлено фигурной четырехгранной гирькой. Глухой парапет балкона по углам декорирован филенчатыми пилястрами. Подзор балкона составлен из трех резных досок. Верхний пояс вырезан многоступенчатыми выступающими городчовым орнаментом, более широкий средний резной пояс составлен из чередующихся вертикальных овалов и ромбов, прорезанных в центре мелкими ромбами. Порезка нижней доски (плохо сохранилась) выполнена трапециевидными выступами (полностью сохранившихся нет), чередующимися с треугольными выступами и выемками. Над треугольными выступами размещены прорезы из восьмиконечных звезд, над трапециевидными - прорезы из крестовинок.

Мезонин по углам украшен двумя парами пилястр, орнаментальные ярусы которых (вертикальные желоба, прорезные круги, растительный орнамент) разделены профилированными карнизиками. Доска фриза мезонина прорезана полукругами (мотив "колесо") а поверху оформлена накладным поясом чередующихся прямоугольных и треугольных зубчиков. Мезонин завершается высоким фронтоном с крутыми скатами. Двускатная крыша мезонина расширяется к фронтону. Слегка далеко вынесены за плоскость фасада (на ширину балкона), из-за чего фронтонная часть выделяется крупным нависающим выступом. Фронтон имеет внутренний (декоративный) карниз, составленный из подковообразной арки, двух диагональных и одной вертикальной перекладины, перекрещивающихся в центре фронтона. Нижняя часть вертикальной доски карниза спускается гладким полотном. Образованные каркасом сектора, за исключением нижнего, заполнены тонкой выполненной сквозной резьбой с круглыми мотивами растительного орнамента. Причелин составлен из двух досок, верхняя из которых прорезана прямоугольными зубчиками, а нижняя городчовым орнаментом (с чередующимися полукруглыми и угольными вершинами и прорезными шестиконечными звездами и кружками). Концы причелин далеко вынесены под углом за скаты фронтона.

УЦ. Рисунок резьбы подзора повторяет орнамент фриза мезонина. По концам подзорной доски фронтона "свисают" прорезные полотенца с кольцами, восьмиконечными звездами и карнизиками.

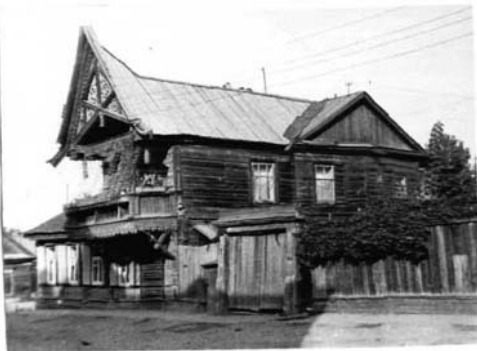
Фото или схематический план

Дом расположен в северном углу квартала, протянутого по северо-восточному берегу р. Кутум. Основной объем одноэтажного с мезонинами деревянного обшитого тесом здания в плане — прямоугольник, вытянутый с северо-запада на юго-восток. Габариты: 10,2х19,2. Главный фасад — северо-западный. Северо-западный мезонин смещен относительно главной оси к юго-западу. Пространство 1-го этажа пересекается 1 продольной и 2 поперечными стенами. Основные помещения имеют дополнительные перегородки. Здание выделяется богатым убранством северо-западного фасада, декор которого выполнен сложной пропиленной резьбой. Наиболее насыщены прорезными деталями фасад мезонина, его фронтоны и балкон. В резьбе полотенца, причелин, подзора остроугольного выступающего фронтона использованы растительный, геометрический и городковый орнаменты.
