П А С П О Р Т

Усадьба Сениковых. Ледник.II. ТИПОЛОГИЧЕСКАЯ
ПРИНАДЛЕЖНОСТЬ

ВОЛОГДСКАЯ ОБЛАСТЬ
НЮКСЕНСКИЙ РАЙОН
УФТЮГСКИЙ С/С
ДЕР. НАКВАСИНО
УСАДЬБА СЕНЮКОВЫХ
ЛЕДНИК, НАЧ. XX В.

УЧЕТНАЯ КАРТОЧКА

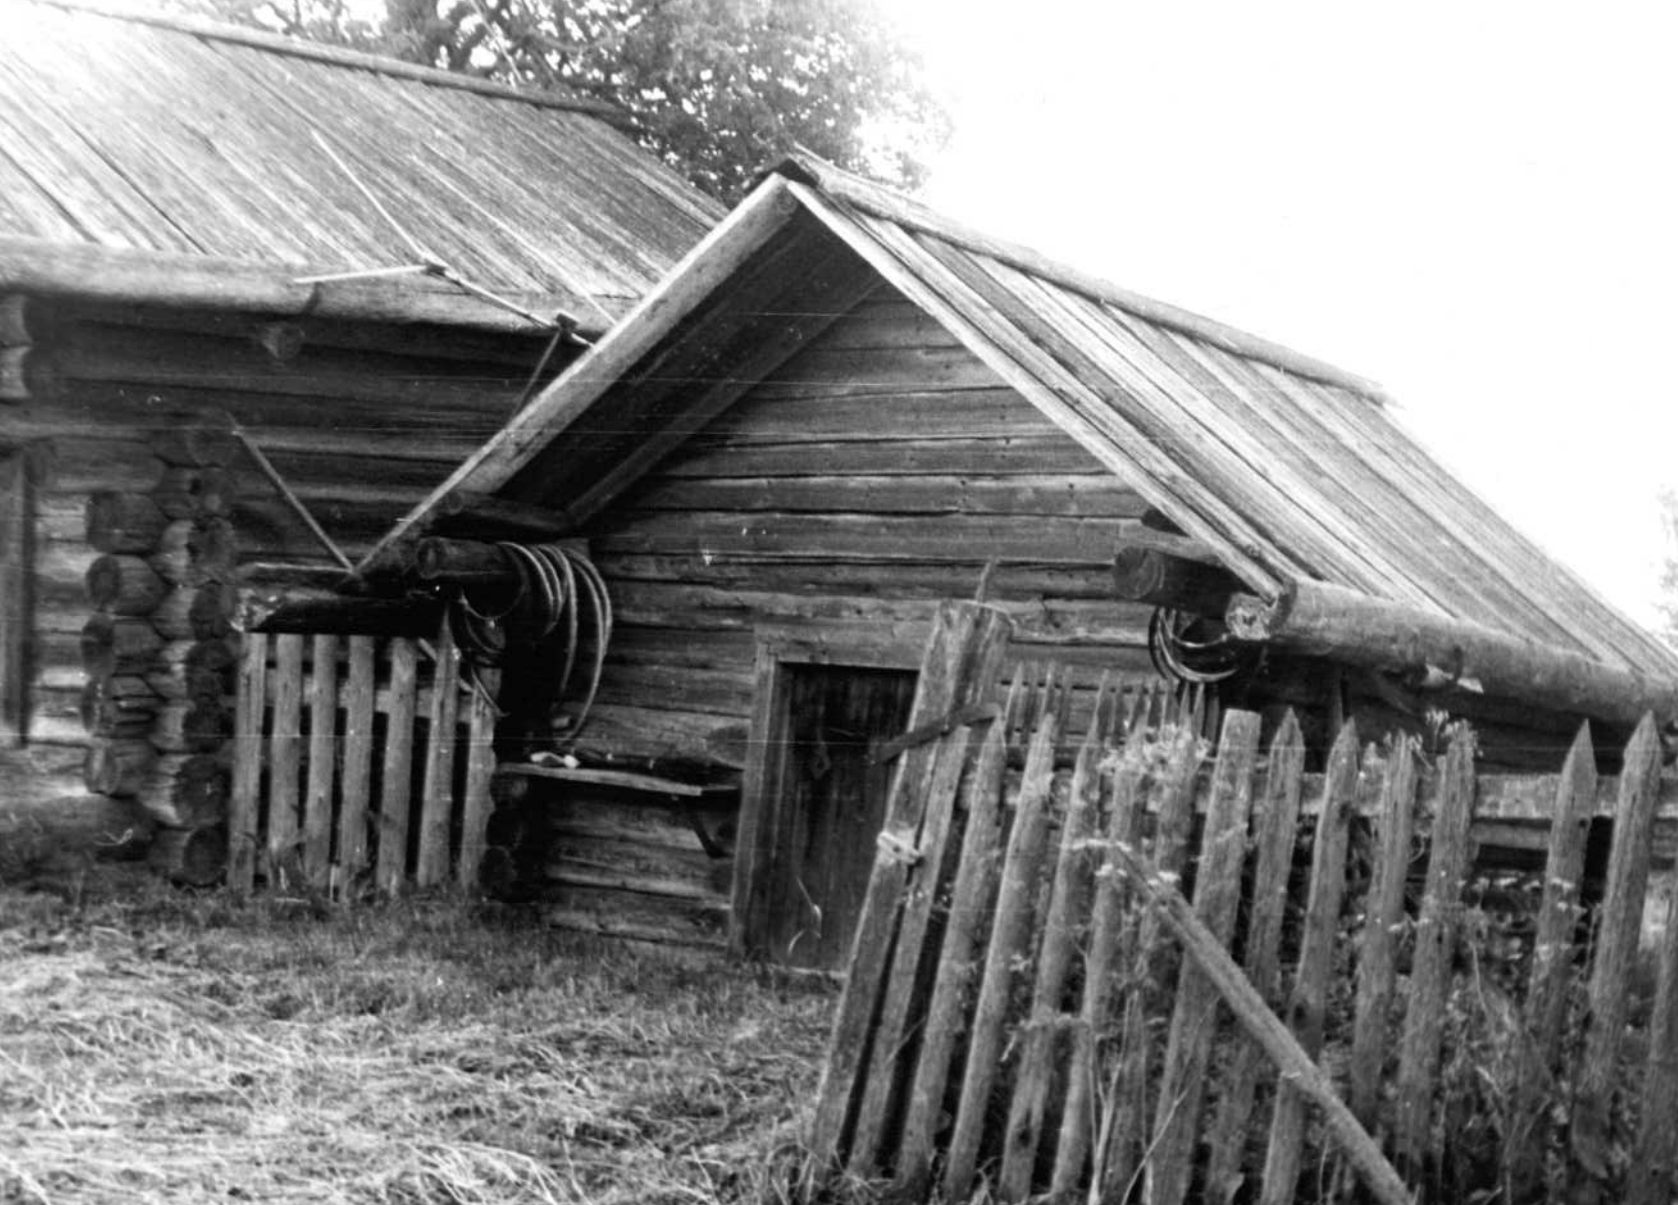
Г. Вологодская обл., Нюксенский р-н,
Уфтюгский с/с, д.Наквасино.
Ус.Сенюковых. Ледник. Общий вид с юга.
фото Гельмера С.В., 1989 г.

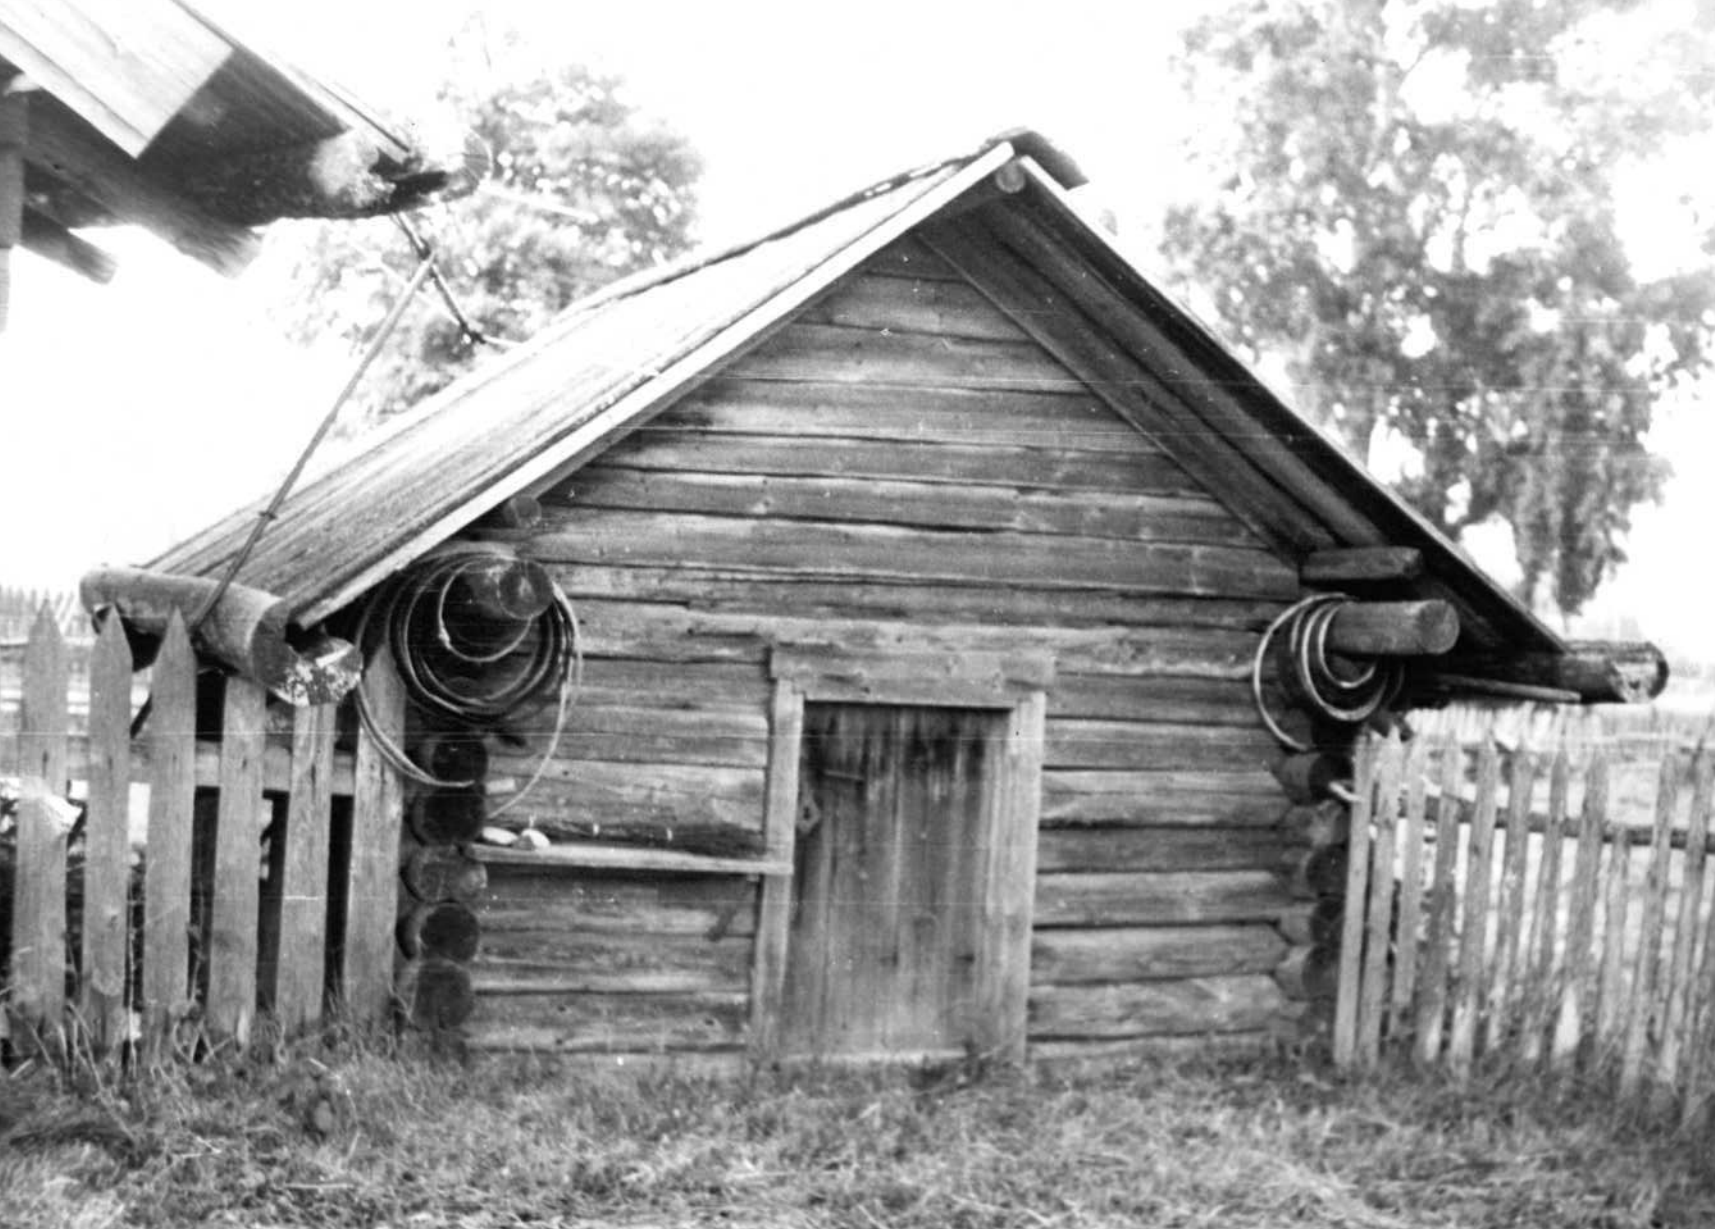
2. Вологодская обл., Нюксенский р-н,
Устьюгский с/с, д.Наквасино.
Ус.Сенюковых. Ледник. Вид с юго-запада.
фото Гельфера С.В., 1989 г.

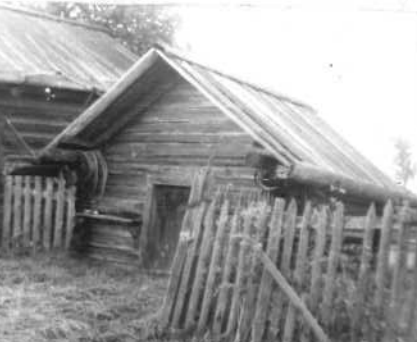
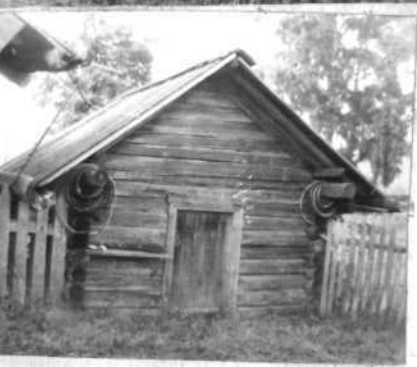
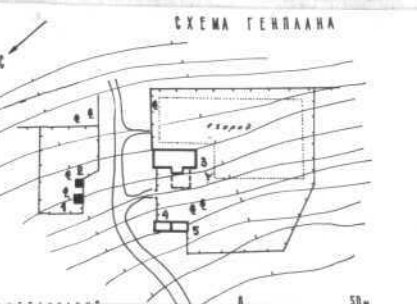
Ледник построен, очевидно, с использованием сруба от более старой постройки. Расположен к северо-востоку от главного дома усадьбы, рядом с амбаром (см. паспорт). Передним фасадом ледник обращен к дому, на юго-запад. Небольшая бревенчатая постройка под двускатной стропильной кровлей; на переднем фасаде коробчатая дверь ведет во внутренность четырехстенного сруба, где помещается яма ледника, забранная досками. Стены сруба из бревен diam. 22-25 см рублен с остатком, кровля из двух слоев теса по курицам и потокам; фронтоны зашиты досками, стык на коньке и открыт дощатым нащельником. Размеры сруба 3,16 на 3,29 м.

Образец небольшой хозяйственной постройки в крестьянской усадьбе - четырехстенный ледник под двускатной кровлей с простой композицией.
