ПАСПОРТ

I. НАИМЕНОВАНИЕ ПАМЯТНИКА Колокольня

IV. АДРЕС (местонахождение) ПАМЯТНИКА Ивановская область, Комсомольский район,  
Село Гробицево (Гробицы). От города Комсомольска автобусом до сел  
Писцова - 22 км. Далее автобусом до поселка Подозерского - 38 км.  
Пешком 5 км.

### УЧЕТНАЯ КАРТОЧКА Колокольня

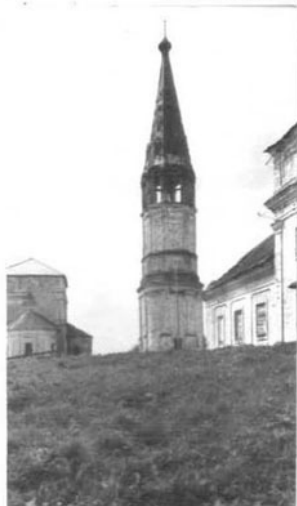
Двухъярусная столпообразная шатровая колокольня построена из кирпича в формах характерных для ростово-ярославского зодчества кон. ХII — нач. ХIII вв. Нижний ярус восьмигранный в плане со скругленными диагональными сторонами. Снаружи выступы ризалитов обработаны лопатками. От верхнего яруса нижний отделен раскрепованным карнизом. Нижняя часть второго яруса трактована как постамент или полуярус, а верхняя с арочными проемами звона, выше которых начинается шатер с окнами слуха по граням и с тягами на ребрах. Шатер венчает малюткая луковичная главка. Внутри этот ярус делился двумя деревянными плоскими балками на три отсека.
