## ПАСПОРТ

I. НАИМЕНОВАНИЕ ПАМЯТНИКА Часовня Иоанна БогословаII. ТИПОЛОГИЧЕСКАЯ  
ПРИНАДЛЕЖНОСТЬ

XIX векIV. АДРЕС (местонахождение) ПАМЯТНИКА Карельская АССР, Пряжинский район,

Вкладыш I

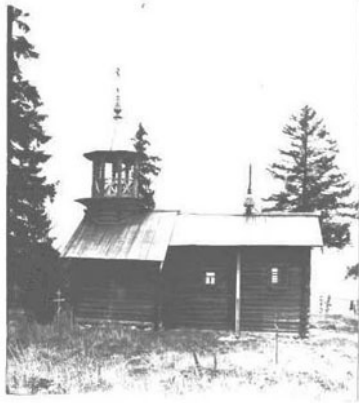
Фото или схематический план

Расположена в кладбищенской роще на берегу оз. Крошнозеро. Обнесена оградой с двумя входами. Северный вход в виде сруба с крышей на два ската.

Часовня клетчатая, двухчастная, разновысокая, разноширокая; состоит из молельни и сеней с надстроенной звонницей. Крыши на два ската и в виде шатра. Звонница восьмистолбовая.

Вход с севера. На этот фасад выходят два окна молельни; на южный дополнительно одно сеней. Восточный фасад глухой симметричный; на западном окне сеней сдвинуто с оси симметрии, к северу.

Стены изнутри стесаны; потолки плоские на разных уровнях. Двери и окна трехкосячатые с прямоугольным сопряжением косяков. Декоративно оформлены: столбы звонницы, подзоры, причелины, подотенда.

Стены молельни бревенчатые, рублены "в обло", сеней - "в охряпку". Кровли тесовые. Лемех осиновый городковый. Размеры в плане 6,1х9,3м
