ПАСПОРТ

АМБАР ХЛЕБНЫЙ № III. ТИПОЛОГИЧЕСКАЯ
ПРИНАДЛЕЖНОСТЬ

Карельская АССР, г. Костомукша,(АССР, край, область, район, автономная обл.,д. Вокнаволок, (60 км от г. Костомукши)национальный округ; населенный пункт; пути сообщения)V. ХАРАКТЕР
СОВРЕМЕННОГО
ИСПОЛЬЗОВАНИЯ

УЧЕТНАЯ КАРТОЧКА

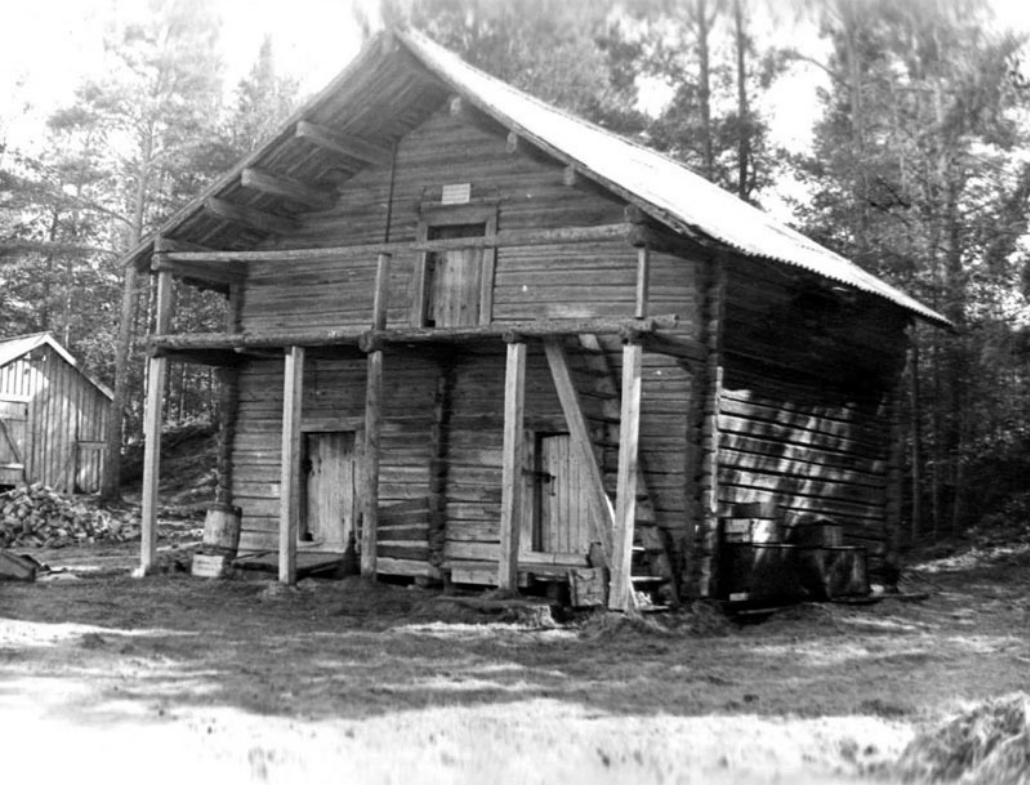
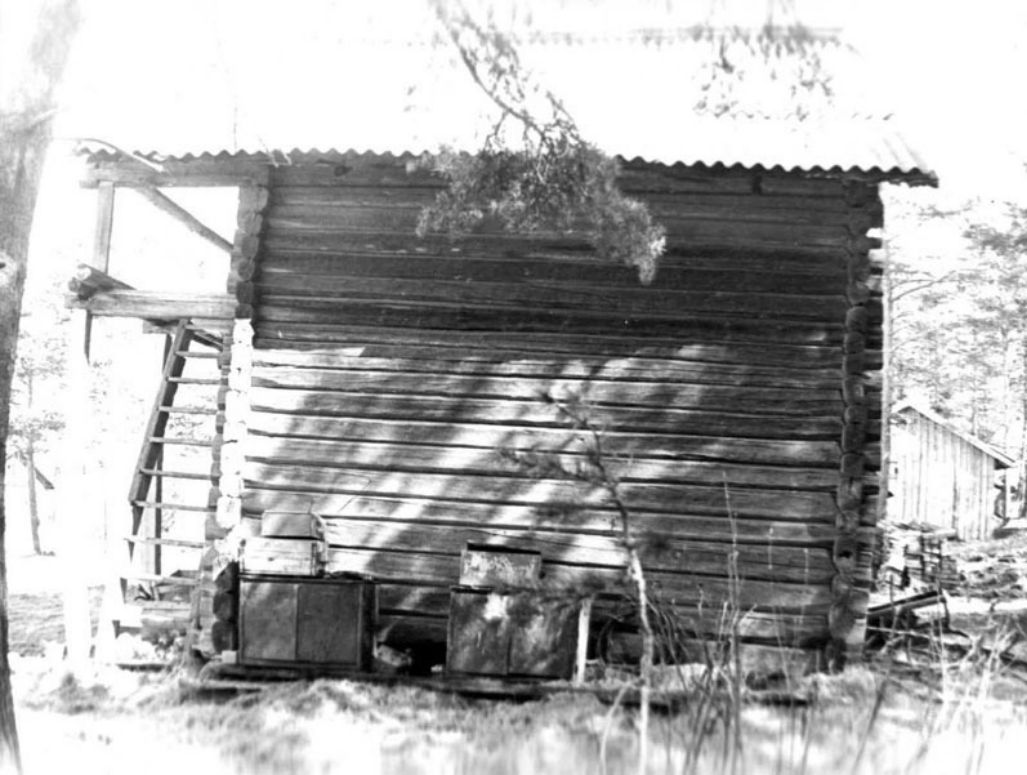
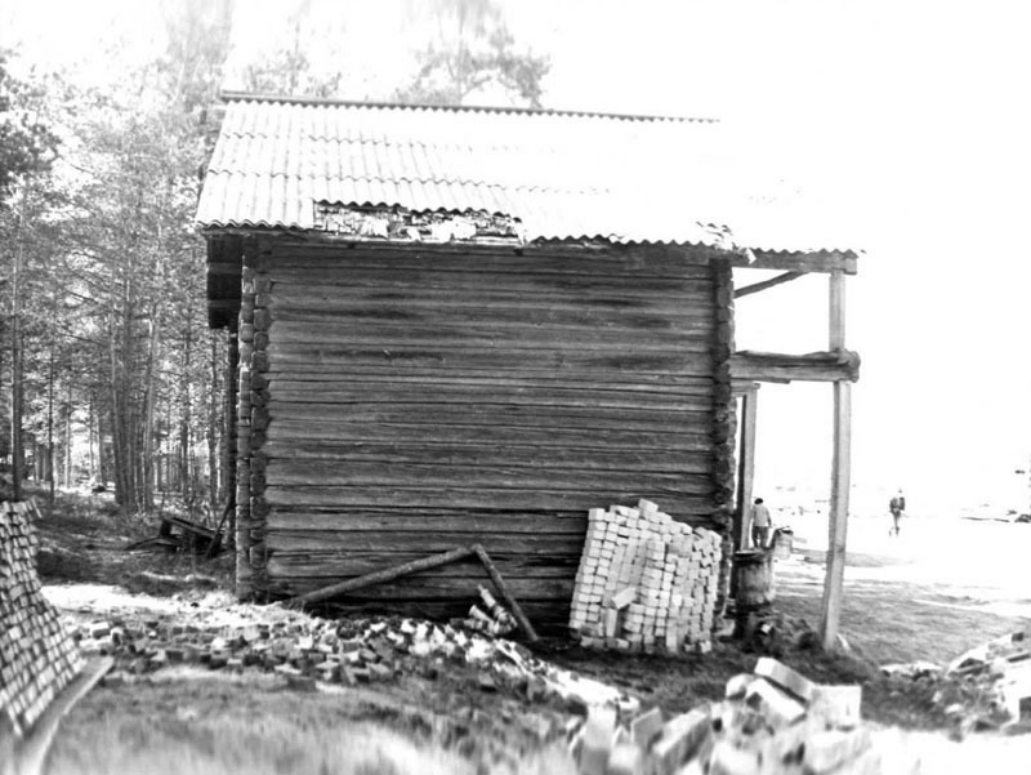
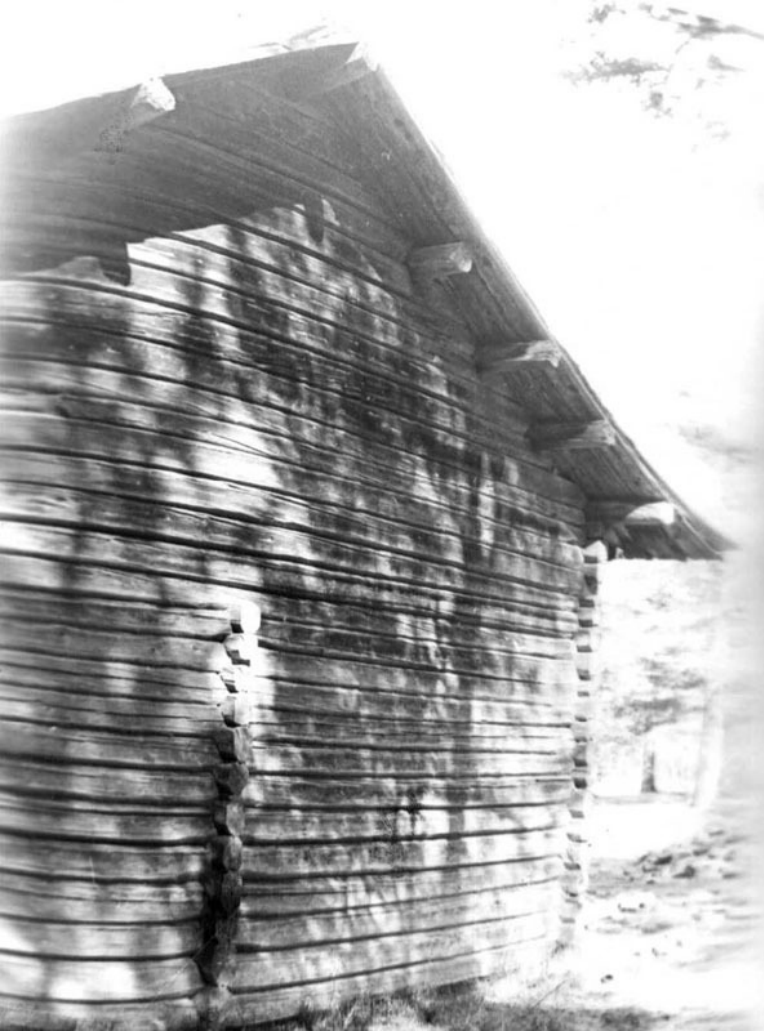
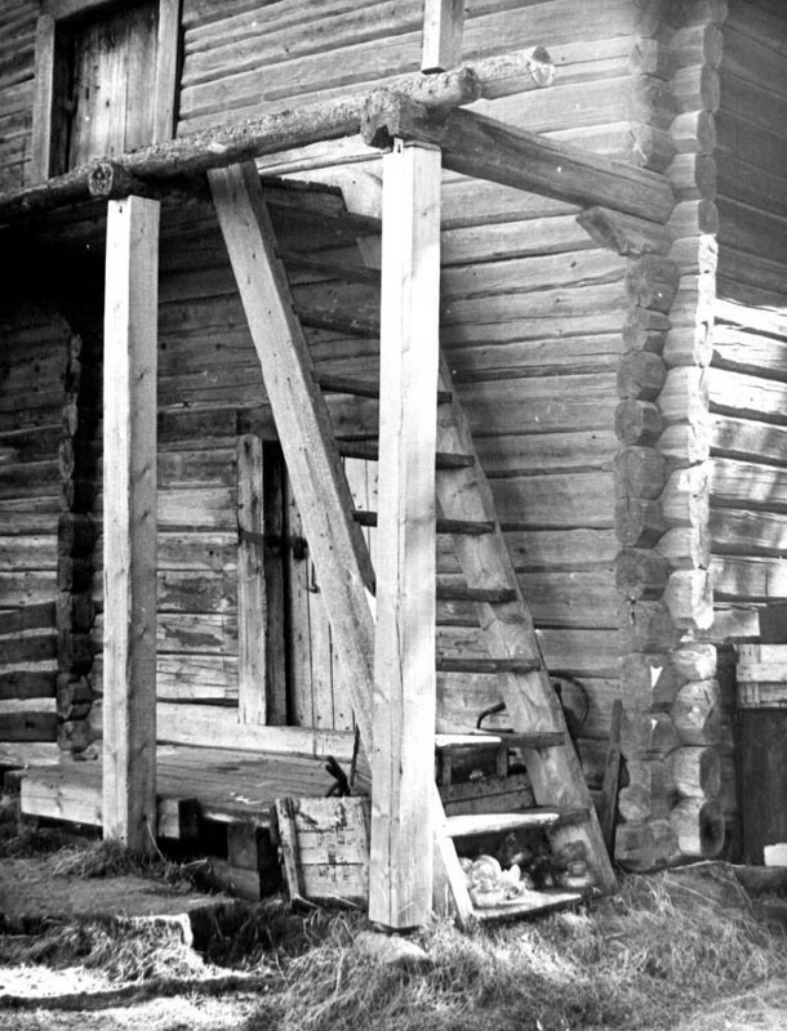
Амбар хлебный, двухярусный, с закрытым предомьем. Прямоугольный в плане сруб покрыт двухскатной кровлей. Первый этаж разделен перегородкой на две камеры, на втором — одно просторное помещение.

На главном фасаде устроена крытая галерея на 3-х столбах с лестницей. Ограждение галереи в виде простого поручня на трех коротких стойках. Верхние концы тетив лестницы опираются на балку, поддерживаемую дополнительным столбом.

Перед дверью первого яруса устроены самостоятельные площадки. Стены рублены "в обло", снаружи гладко отесаны, окрашены окрой. Двери трехкосячатые, декоративных элементов на фасадах нет.

Материал постройки — осона, ель. Кровля двухскатная, из 2-х слоев теса по слегам, врубленным в каждую пару самцов. Коневая слега имеет интервал в 3 самца. Полы выполнены из пластин.

Размер сруба в осях составляет 7,75 х 5,15 м, высота около 7 м.

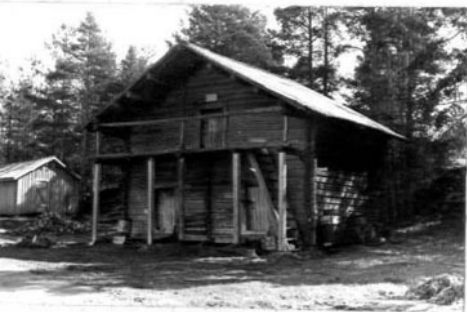
Фото или схематический план

Расположен возле дороги на северной окраине деревни.

Амбар хлебный, двухярусный, с закрытым предместьем. Прямоугольный в плане сруб покрыт двухскатной крышей.

На первом этаже две камеры, разделенные перерубом. Второй этаж — одно просторное помещение.

На главном фасаде устроена галерея на 3-х столбах с лестницей вдоль сруба. Ограждение галереи в виде простого поручня на трех стойках. Перед дверьми первого яруса отдельные площадки.

Стены рублены "в обло". Декоративных элементов нет.

Размеры в плане 7,75 x 5,15 м.
